# Casos prácticos de empleo de técnicas de impacto-eco para la detección de defectos en estructuras de hormigón

## *Practical cases of using impact-echo techniques for defect detection in concrete structures*

Idoya Sanz Ruiz <sup>a</sup>, Pedro López Sánchez <sup>b</sup>

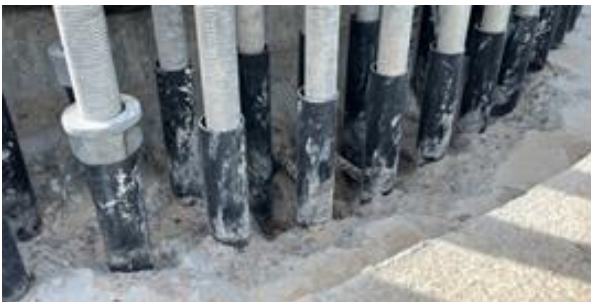
Tras la ejecución de esta cimentación entre las vainas de pretensado en la parte superior del pedestal de la cimentación se detectó la presencia de coqueras. En una de las localizaciones donde aparecieron dichos defectos, al verter agua se observó que se filtraba hacia el interior de la masa de hormigón, lo que hizo suponer que podría existir alguna anomalía destacable relacionada con la falta de compacidad o integridad del hormigón en dicha localización.

Dado que estos defectos “evidentes” se encontraban en una zona muy localizada del pedestal, esta fue designada como “zona con defectos”.

**Figura 4. Detalle de la zona estudiada “con defectos”**

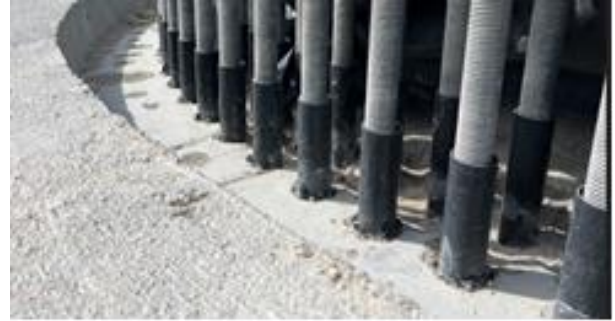
El resto del perímetro del pedestal fue inicialmente designado como “zona sin defectos”.

**Figura 5. Detalle de una de las zonas estudiada “sin defectos”**

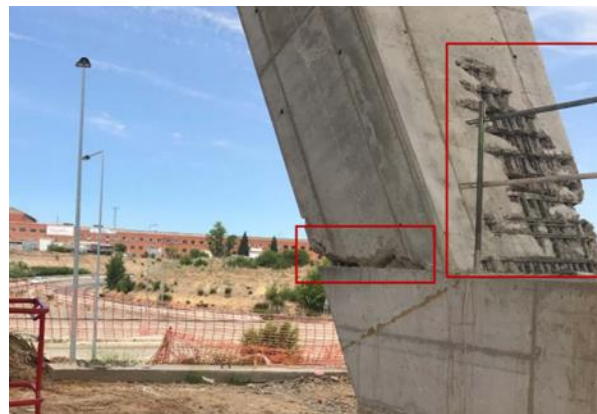
En este caso la campaña de ensayos tuvo por objeto evaluar la existencia de anomalías relativas a falta de integridad o de compacidad del hormigón interior de una de las pilas de un viaducto en construcción. Tras la ejecución de esta pila, en el arranque de una de sus caras se observó que las armaduras habían quedado prácticamente sin recubrimiento y la presencia de múltiples coqueras y oquedades,

probablemente debido al reducido espaciado entre barras de la capa más exterior y a la elevada densidad de armado, entre otros posibles factores, como pudiera ser una inadecuada consistencia del hormigón vertido.

**Figura 7. Estudio de integridad del hormigón de una pila de un viaducto mediante END.**

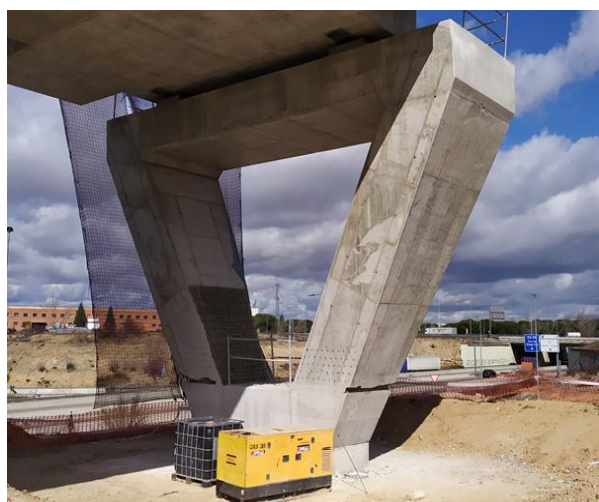
En las fotografías que se muestran a continuación puede observarse el estado de la pila cuando se llevó a cabo la campaña de ensayos. En estas fechas ya se había procedido al saneado de las zonas exteriores que presentaban anomalías como paso previo a los trabajos de reparación:

Figura 8. Aspecto general de la pila

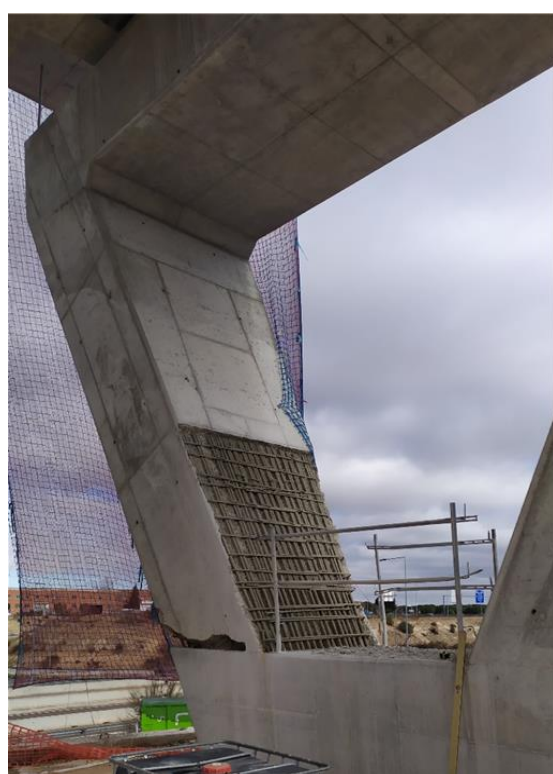
Figura 9. Aspecto general de la pila, brazo de la margen izquierda (con defectos)

- Las características de compacidad e integridad del hormigón interno ejecutado en el brazo de la margen izquierda de la pila que presentaba defectos superficiales muy extendidos son similares y equivalentes a las del hormigón interno del brazo de la margen derecha identificada por el Peticionario como zona “sin defectos”.
- Los resultados de las medidas obtenidas en los ensayos no destructivos efectuados en zonas simétricas de sendos brazos de la pila ponen de manifiesto resultados compatibles con un medio continuo y sin ningún tipo de defecto interno como coqueras, huecos o delaminaciones.

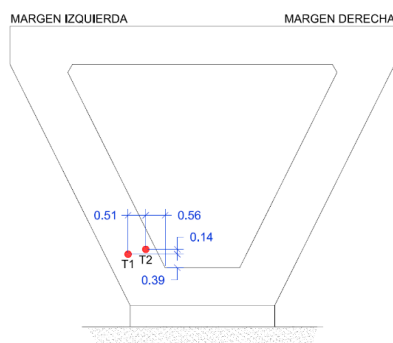
**Figura 10. Zona de extracción de los testigos T1 y T2**

Los tres testigos extraídos confirmaron que el hormigón en esas zonas no presentaba ninguna anomalía reseñable y que el hormigón de ambas zonas de la pila era análogo.

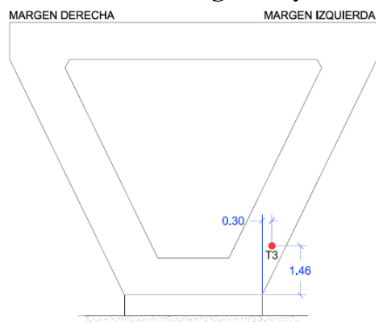
**Figura 11. Zona de extracción del testigo T3**

En el examen visual de la porción interior de los testigos extraídos en el brazo de la margen izquierda correspondientes a zonas “con defectos” exteriores no se observó ni ningún tipo de discontinuidad interna.
