# Proyecto de refuerzo y reparación del puente metálico de la Feixa Llarga

## *Design of the repairing and retrofit of the steel Bridge of Feixa Llarga*

Francisco Javier Jordán García<sup>a</sup>, Iván Campo Rumoroso<sup>b</sup>, Jordi Pons Gabarrón<sup>c</sup>

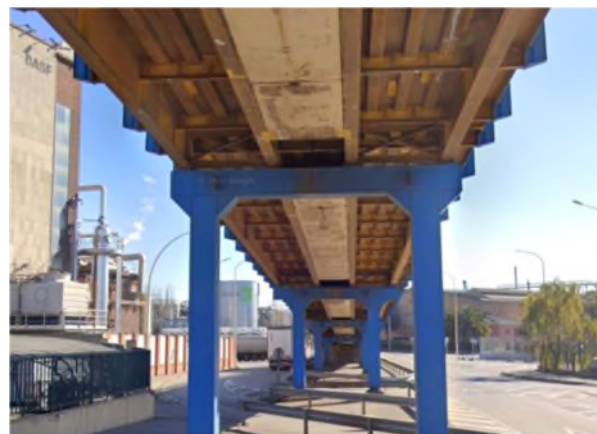
Figura 1. Vista de las pilas y el tablero.

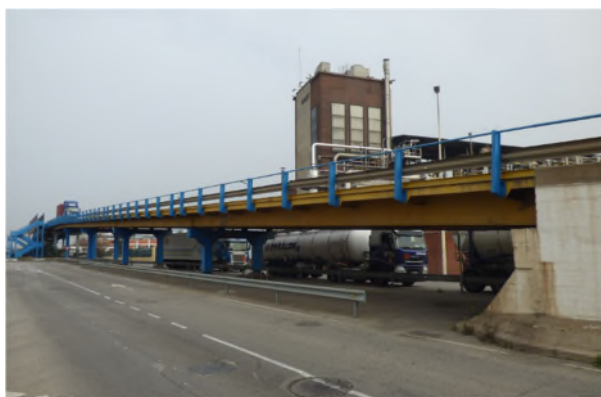
**Figura 2.** Vista general del puente previamente a las actuaciones. Acceso desde el lado mar.

Adicionalmente, el pavimento, juntas, drenaje y apoyos estaban en mal estado y degradados. El sistema de contención de vehículos, consistente en una bianda anclada a la losa ortótropa, no se ajustaba a los requerimientos actuales que se exigen a una estructura que cruza sobre una línea de ferrocarril.

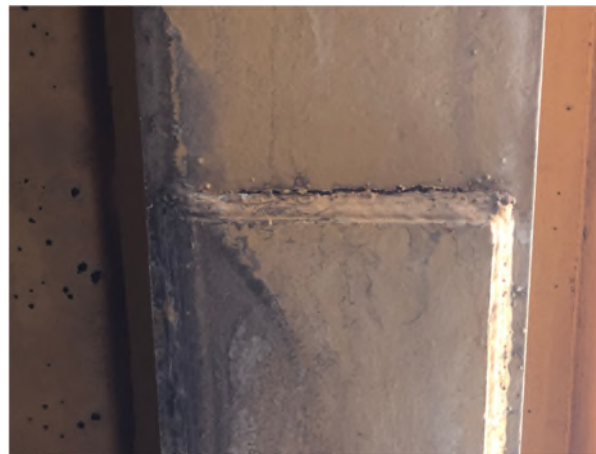
Aunque algunas de las soldaduras del tablero habían sido reparadas, se observaron daños en algunas de ellas compatibles con fisuras a fatiga. Estos daños se concentraban en detalles de categoría baja a fatiga y que además sufrían variaciones importantes de tensiones bajo cargas vehiculares.

**Figura 3.** Fotografía de una fisura a fatiga detectada.

Numerosos detalles estructurales del puente habían agotado su vida útil de acuerdo con los cálculos de fatiga realizados y para la sobrecarga de uso. Los detalles más críticos eran la soldadura de la chapa de refuerzo bajo el ala

inferior de las vigas principales. La inspección realizada reveló que las soldaduras en este punto se encuentran fisuradas prácticamente en todos los casos. Las vigas longitudinales son los elementos portantes principales por lo que su fallo se considera grave.

Respecto a la estrategia y solución de los problemas a fatiga, en los elementos que han agotado su vida útil a fatiga y presentan fisuras se refuerzan. Se reponen algunas soldaduras transversales y se coloca refuerzo localizado en el ala inferior. El objetivo es conseguir una redundancia localizada junto a la realización de inspecciones regulares. En las vigas metálicas también se dispone un nuevo cubrejunta en los extremos de la chapa de refuerzo inferior ya que se trata de una zona crítica desde un punto de vista de fatiga.

La progresión de la fisuración a fatiga se puede reducir o eliminar asimismo mediante el rebaje o retirada del pie de soldadura mediante sierra radial, o perforando taladros en el extremo de una fisura en una chapa. El rebaje de pie de soldadura se puede aplicar a algunas fisuras observadas. No se han detectado fisuras progresando en las chapas fuera de las soldaduras, con lo cual se descartó la ejecución de taladros para detener su progresión en estas zonas.

En lo referente a los refuerzos de chapas, se consideró como lo más adecuado según práctica habitual el refuerzo mediante chapas adosadas atornilladas frente al refuerzo mediante chapa soldada siempre que esto fuese posible y el daño sea claramente originado por fatiga.
