# Rehabilitación del Viaducto de Osormort en la C-25

## Rehabilitation of the Osormort Viaduct on the C-25

El Viaducto de Osormort, construido en 1995, fue pionero por su tipología de losa continua postesada y vanos atirantados inferiormente. En 2023, una inspección especial reveló corrosión avanzada en varios tendones exteriores lo que comprometía la integridad estructural. Se decidió realizar una sustitución completa de los tendones por un sistema de vanguardia con cinco niveles de protección anticorrosión, retesable y reemplazable cordón a cordón. La sustitución de los tendones implica el destensado de los tendones, lo que requiere un profundo conocimiento de la tecnología de pretensado instalada, del comportamiento estructural y de las condiciones de contorno para realizarlo de forma gradual y segura.

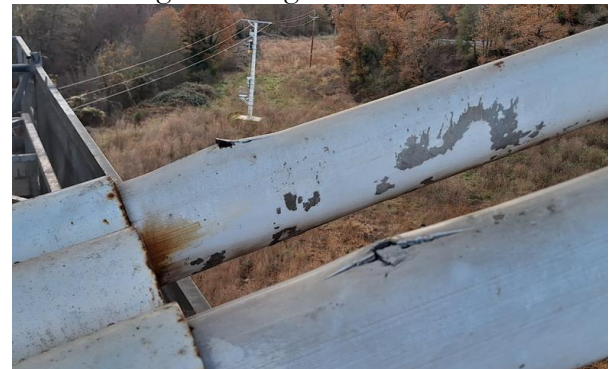
**Figura 5. Orificio de inyección en vaina..**

Se detectó un sellado deficiente en los orificios de inyección de los tendones, lo que facilita el ingreso de agua al interior del tendón.

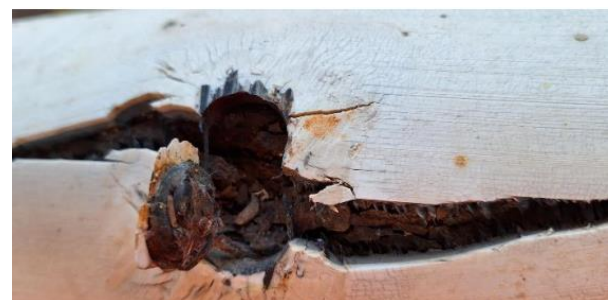
**Figura 6. Fisuración de la vaina.**

Grave oxidación de los cordones situados en la zona superior, subsecuente pérdida de sección resistente y expansión volumétrica debido a la corrosión que degenera en el desgarramiento de la vaina y exposición de los cordones.

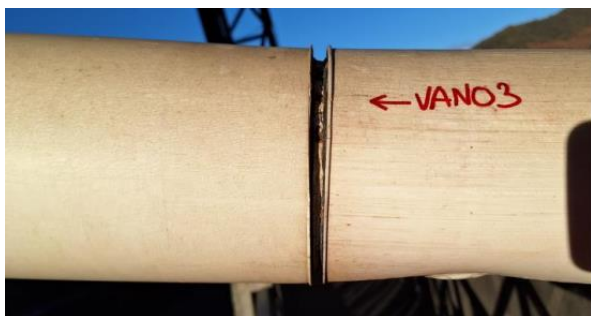
**Figura 7. Apertura de soldadura.**

Apertura de juntas de soldadura de la vaina debido a soldadura defectuosa o diferencias en el coeficiente de dilatación térmica, provocando en algunos puntos la rotura completa y exposición de los cordones.

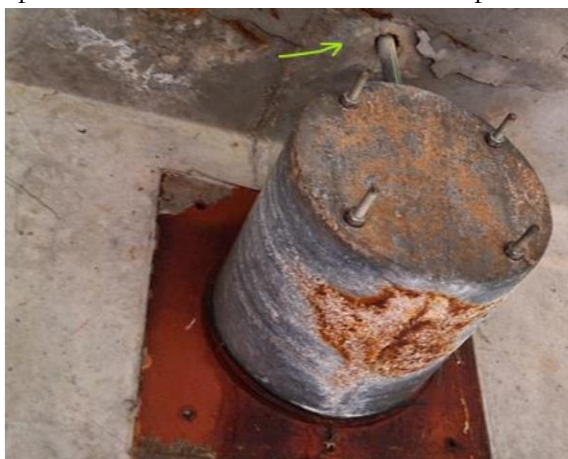
**Figura 8. Oxidación del capot.**

Las purgas de inyección presentes en el capot quedaron pasantes en el tablero y no se dispusieron tapones de sellado, facilitando la entrada de agua y sales de deshielo provenientes de la capa de rodadura hacia el interior del capot.

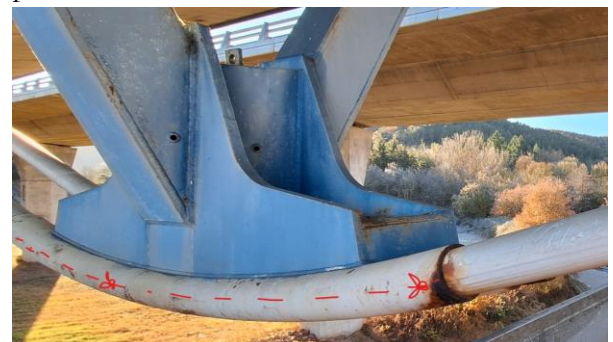
**Figura 14. Línea de corte del tubo deflector.**

Las condiciones de empotramiento y adherencia del tendón, tanto en la zona de anclaje como en los desviadores, son críticas a la hora de planificar su destesado. En la zona de paso de pilas el tendón era no adherente, pero una de las principales preocupaciones fue que el posible acodamiento del tendón en la zona de desvío inferior que derivase en una inestabilidad del puntal durante el corte.

La vaina original fue enfilada a través del tubo deflector con dificultad como indican las erosiones encontradas en la superficie exterior. Además, se intuía una posible ovalización del tubo deflector en la zona central debido a su curvado, que unido al macizado de la vaina con lechada podría generar un bloqueo mecánico durante el corte. Por lo que se propuso cortar el tubo en media caña para liberar el tendón.

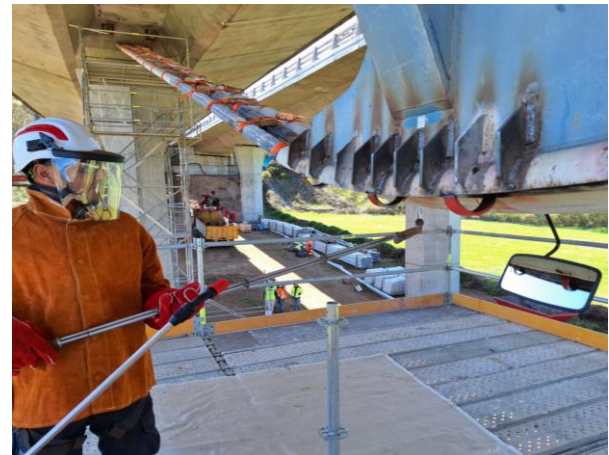
Figura 20. Proceso de corte tendón prototipo.

Se realizaron los cortes de los 26 tendones sin incidentes y el comportamiento de rotura del tendón se asemejaba al obtenido en las modelizaciones. Una vez cortado cada tendón, se procedió a retirar la vaina y los anclajes en los diafragmas de las pilas.

El corte se ejecutó de forma muy controlada y minimizando el riesgo, tratando de realizar la transferencia de carga lo más gradual posible. El objetivo era cortar los cordones uno a uno hasta el último evitando una rotura súbita.

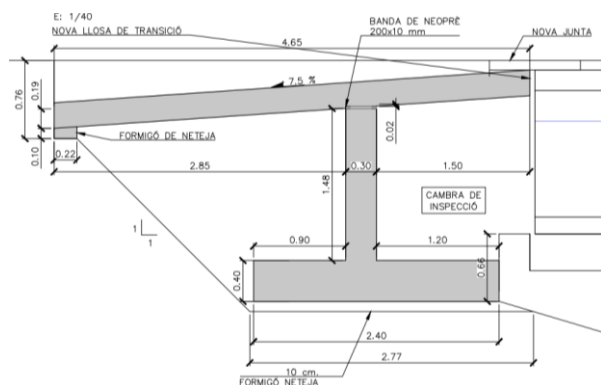
**Figura 25. Cámara de inspección en los estribos.**

Los anclajes situados en los estribos no eran accesibles, ya que se encontraban encajados entre el espaldón del estribo y la losa de transición.

Para acceder durante la ejecución de la obra, se demolió la losa de transición, se llevó a cabo una excavación y se abrió un paso en el espaldón de ambos estribos. Con el objetivo de conservar este acceso una vez la obra estuviera en servicio, se construyó una cámara debajo de la losa de transición, a la cual se puede ingresar a través de una abertura en la aleta existente.

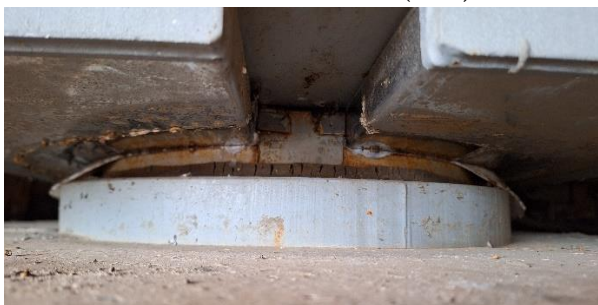
Figura 28. Apoyo POT en estribo 2.

Los apoyos POT de los estribos 1 y 2 presentaban procesos de corrosión muy severos y en algún caso la expulsión del PTFE. Se reemplazaron por los siguientes apoyos:

- 2u - PU-5700 kN  $\pm 120$  mm (unidireccional)
- 2u - PL-5700 kN  $\pm 120$  mm (libre)

Se realizó un gateo instrumentado de la estructura, mediante una pareja de gatos de 200 tn por apoyo hasta alcanzar una reacción de 2.770 kN y 3,00 mm de levantamiento.

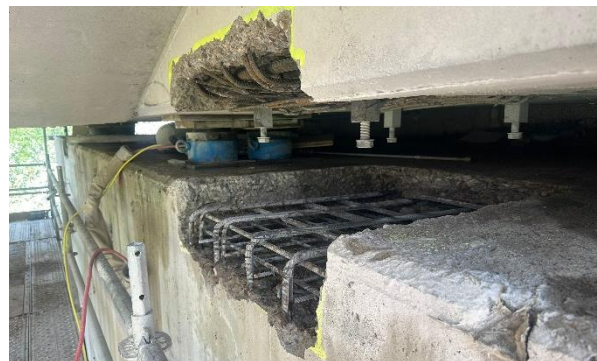
Figura 30. Zona de apoyos hidrodemolidada.

Para evaluar el estado del hormigón, se extrajeron testigos y se realizaron ensayos de compresión, carbonatación y cloruros. Se detectó un 0,12 % de cloruros a 5 cm de profundidad en la cara superior del tablero, sin carbonatación.

Se aplicó un inhibidor de corrosión en la cara superior del tablero, verificando su efectividad con ensayos de velocidad de corrosión. El hormigón se encontraba en buen estado en general, excepto en las zonas de los tubos de drenaje y juntas, donde fue necesario realizar reparaciones puntuales. Además, se impermeabilizó toda la superficie del tablero, se sustituyeron juntas e imbornales y se instalaron nuevos tubos de drenaje.
