# Detección de fallos estructurales en tuberías de hormigón mediante monitorización acústica distribuida (DAS) de fibra óptica de fácil instalación

*Detection of structural failures in concrete pipes using easy-to-install fibre optic distributed acoustic sensing (DAS)*

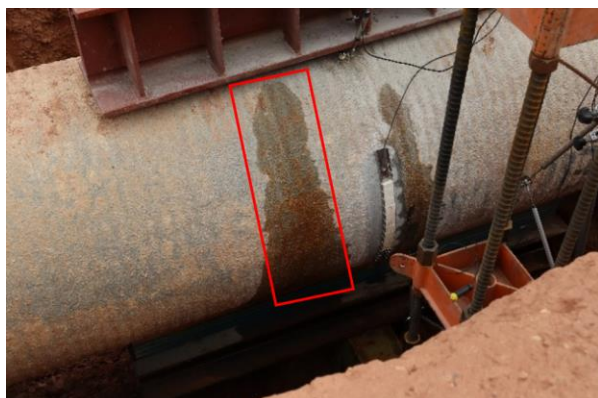
decidió detener el ensayo por motivos de seguridad a los 854 kN, tras observarse un ligero desplazamiento del pórtico de carga y estar cercanos al límite del actuador hidráulico. Todas las fugas de agua se produjeron a través de fisuras circunferenciales que tenían su origen en los hastiales del tubo. La primera fisura se observó a los 590 kN (señalada en la Figura 4). Las fisuras fueron creciendo, fugándose una gran cantidad de agua a través de ellas durante el ensayo que inundó la base de la excavación.

**Figura 4. Fotografía del tubo al finalizar el ensayo PC-0.5 (se señala la fuga inicial).**

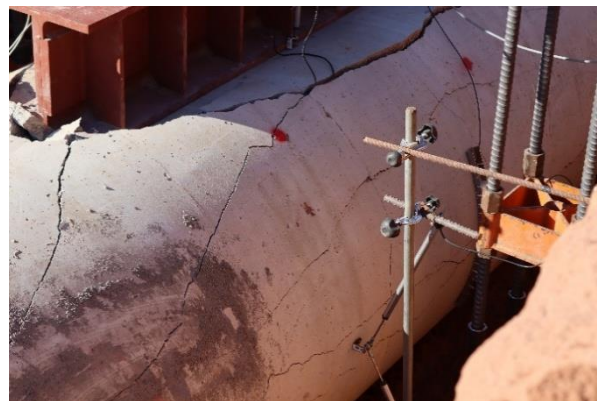
El ensayo RC-3.0, sobre el tubo de hormigón armado, fue muy diferente a los de tubos de hormigón pretensado. Antes del ensayo, el hormigón del tubo presentaba diversas fisuras de su uso anterior. No obstante, durante el transcurso del ensayo no se observó ninguna fuga a través de las fisuras debido a la presencia de la camisa de acero. Con el aumento de la carga, aparecieron nuevas fisuras longitudinales y transversales. Las fisuras longitudinales aparecieron próximas al dintel de reparto y fueron aumentando su tamaño hasta que finalmente se produjo el colapso del tubo en clave debido a un fallo por punzonamiento del hormigón (Figura 5). Se alcanzó el fallo

estructural de la tubería a los 551 kN.

**Figura 5. Fallo estructural de la tubería en RC-3.0.**

Al inspeccionar el interior del tubo, se observó una gran cantidad de fragmentos de hormigón de gran tamaño sobre la base del tubo de hormigón armado. Estos se desprendieron de la cara interior de la clave del RCCP durante el ensayo de aplastamiento.
