# Experiencias en la evaluación de puentes metálicos de carretera que no fueron diseñados frente a fatiga.

*Experiences in the assessment of metallic road bridges that were not designed against fatigue.*

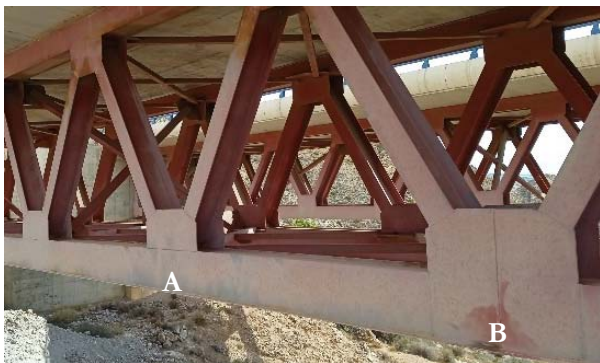
Figura 4. Fotografía de un puente no diseñado en origen a fatiga

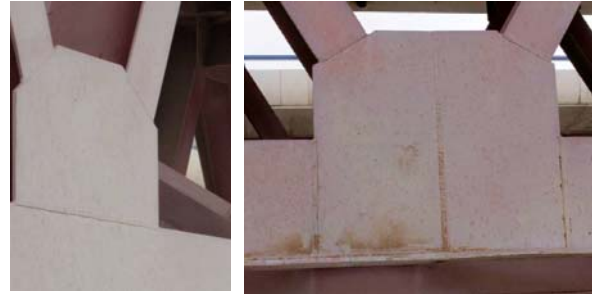
cartelas (ver la Figura 5). Las tipo A, son simples chapones que se sueldan en prolongación de las alas que forman la sección en cajón de los cordones. Las tipo B, sin embargo, interrumpen los cordones ocupando todo su canto.

Figura 5. Cartelas tipo A y B de un puente no diseñado a fatiga en origen

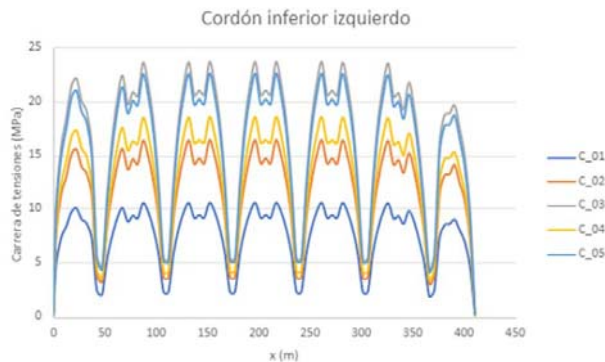
Tal y como la baja categoría de los detalles hacía prever, los resultados obtenidos resultaron muy desfavorables. Las carreras de tensión en las secciones del cordón inferior alcanzaron valores elevados, que al entrar en el detalle

correspondiente daban lugar a un número de ciclos muy inferior al previsto para la vida útil del puente, resultando relaciones entre resistencia y sollicitación superiores a la unidad (es el límite que la normativa exige) en servicio, alcanzando valores de daño acumulado de hasta 8,5.

**Figura 7. Carreras de tensión en cada sección del cordón inferior y para diferentes tipos de camión.**

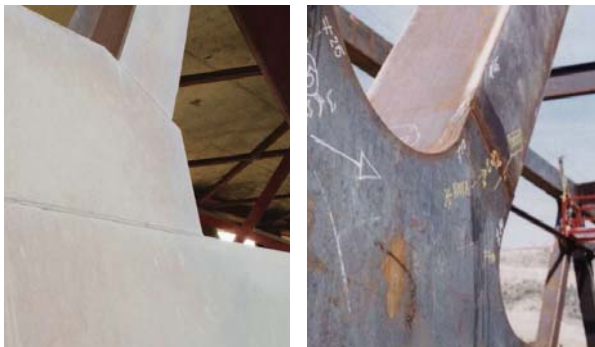
El significado de estos números, tan extremos, es claro: no es posible justificar mediante cálculo el comportamiento a fatiga de un puente que no ha sido proyectado frente a esta sollicitación con una configuración de los nudos, ajena por completo a la que se adoptaría algún tiempo después para el mismo nudo (Figura 8) en puentes semejantes.

**Figura 8. Nudo de la celosía estudiada, no diseñado a fatiga y ejemplo de nudo sí diseñado a fatiga**

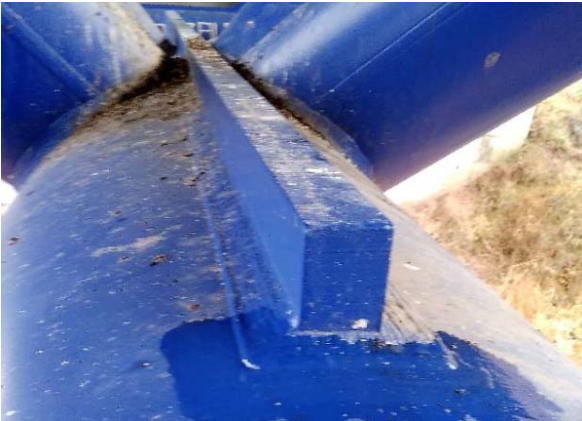
Como ya se ha adelantado, muchos de los detalles de los nudos ejecutados no correspondían a los del catálogo normativo. Era el caso del chapón dispuesto en los nudos de desdoblamiento del cordón inferior (ver Figura 11), donde no se encontró la groera que caracteriza el detalle y la ejecución de un sellado, lo que impide catalogar el detalle.

Figura 11. Detalle y categoría equivalente (Instrucción EAE)

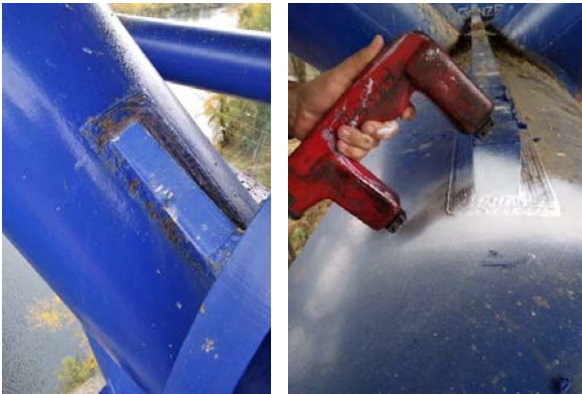
Figura 12. Asimetría de las costuras

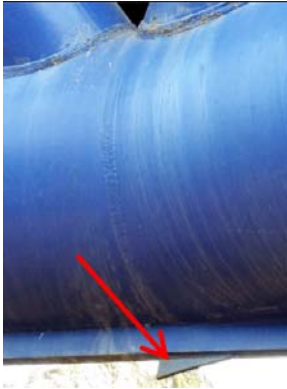
Figura 13. Restos de chapas de montaje

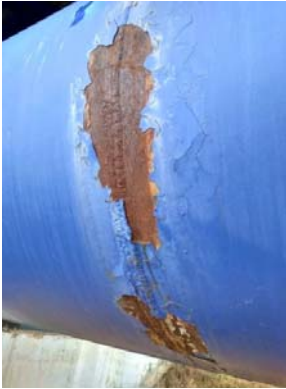
Figura 14. Degradación de la pintura

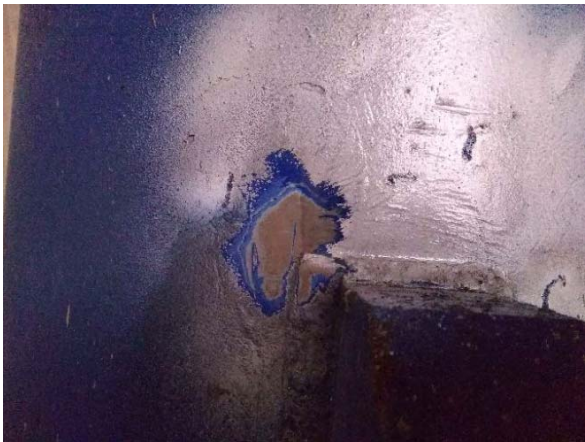
Figura 15. Defectos superficiales de laminación

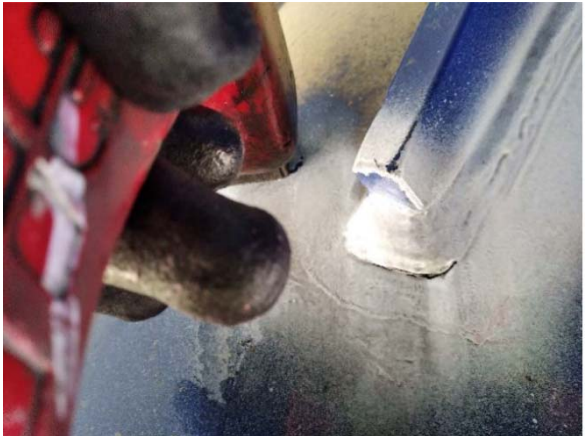
Figura 16. Falta de fusión en soldadura

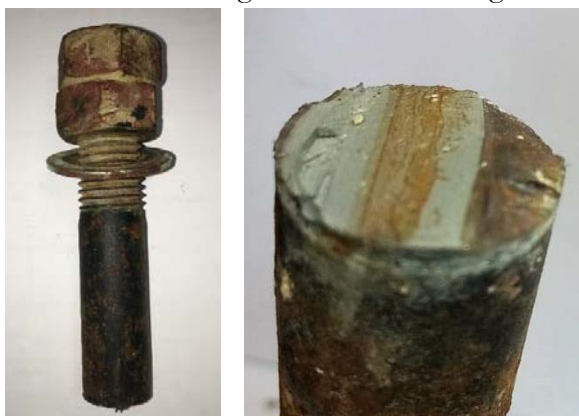
Durante una de las primeras inspecciones efectuadas en el puente, de carácter general, se encontraron en el suelo dos pernos de gran tamaño (24 mm de diámetro) que se habían caído desde el tablero (Figura 23). La superficie de fractura de ambos pernos mostraba la apariencia inequívoca de una rotura por fatiga y, de hecho, fue este hallazgo el que alertó sobre la naturaleza de los daños más graves del puente identificados en las inspecciones y que pusieron de manifiesto el problema del viaducto: la existencia de daños generalizados de fatiga.

**Figura 23. Vista de uno de los pernos caídos**

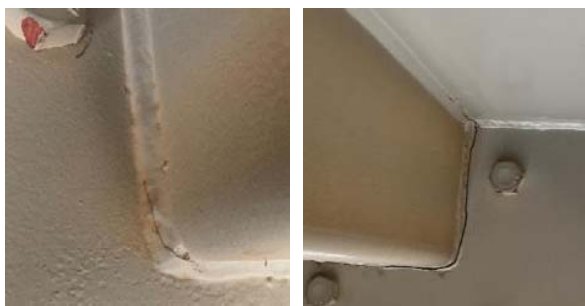
Estos daños se confirmaron en varios de los detalles del puente y en un gran número de localizaciones. A modo de ejemplo, el encuentro entre los nervios del ala superior y las chapas de testa en el empalme, detalle ya mostrado en la anterior Figura 21

Figura 21 y que responde al pésimo de entre los recogidos por la normativa (Figura 22) mostraba fisuraciones evidentes a simple vista (Figura 24) en numerosas localizaciones.

**Figura 24. Fisura inicial**

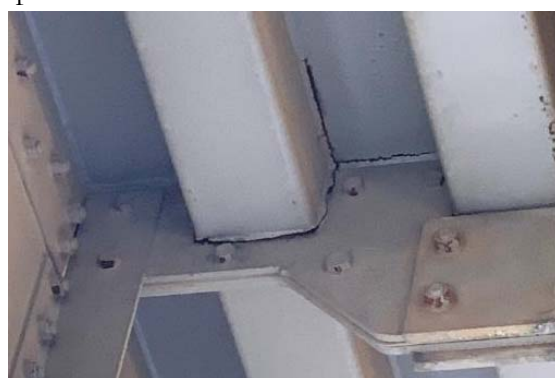
En muchas ocasiones el daño se extendía a la unión entre el nervio y el ala superior, en forma de fisuras rompiendo el cordón de soldadura en longitudes notables (Figura 26). Por último, en algún caso (como el recogido en la propia Figura 26), la fisuración afectaba incluso a la soldadura entre la chapa de testa y el ala superior.

**Figura 26. Rotura de los cordones**

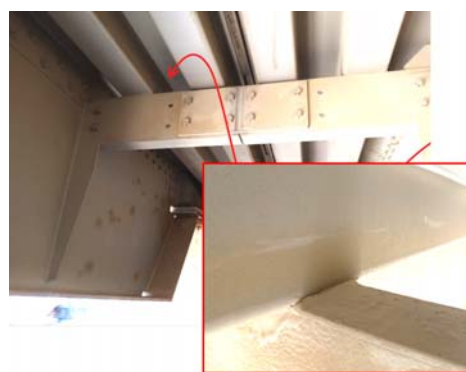
Otro detalle en el que se observaron daños es la soldadura entre los nervios longitudinales y el travesaño, detalle recogido en la Figura 27 que aparecía fisurada en gran número de ocasiones. Si se tiene en cuenta la gran cantidad de veces que se reproducía este detalle en todo el puente es fácil entender la extensión del problema.

**Figura 27. Soldadura entre nervio y travesaño**
