# Reparación del Puente Santa Bárbara sobre el río Cidacos en la carretera LR-286 en Enciso (La Rioja)

*Repair of the Santa Bárbara Bridge over the Cidacos River on the LR-286 in Enciso (La Rioja, Spain)*

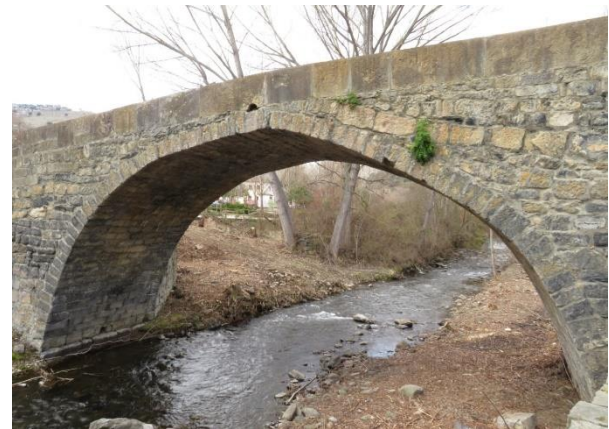
**Figura 2.** Bóveda 2, principal, desde margen izquierda, lado aguas abajo. Obsérvese la deformada.

Dejando aparte la singularidad de la primera bóveda, llama la atención (ver tabla 1) la diferencia de esbeltez ( $L/c$ ) entre las bóvedas 2 y 3. La 2 es atrevida, típica de los puentes medievales —la mayor esbeltez redunda en mayor deformabilidad—, mientras que la 3 resulta conservadora, más cercana a los valores romanos ( $L/c = 10$ ) sin que eso deba interpretarse como de tal

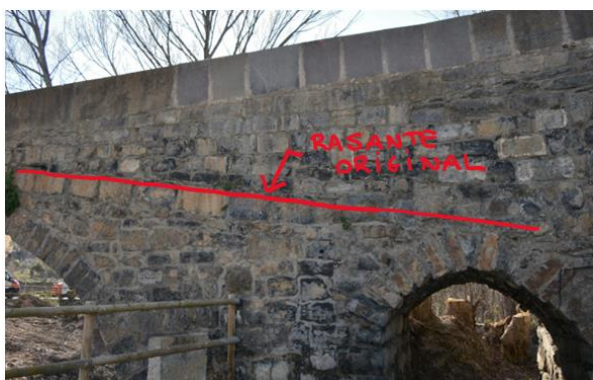
En la figura 3 se observa nítidamente (un simple ejercicio de ‘lectura de paramentos’) el citado recrecido de los tímpanos sobre la bóveda 1 hasta convertir la primitiva rasante simétrica en lomo de asno hasta una pendiente casi uniforme descendente de izquierda a derecha.

**Figura 3. Tímpano izquierdo entre bóvedas 1 y 2.**

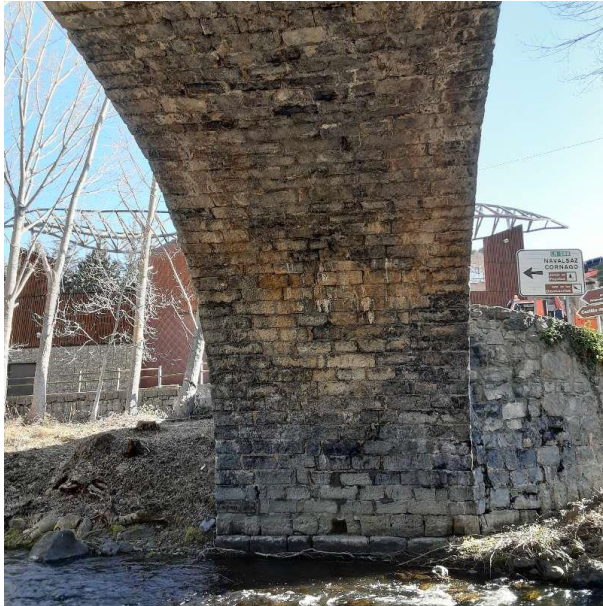
- Cercos de humedad en el intradós de las bóvedas 2 y 3 debidos a filtraciones desde su trasdós.

**Figura 5. Presencia de humedades en la bóveda 2.**

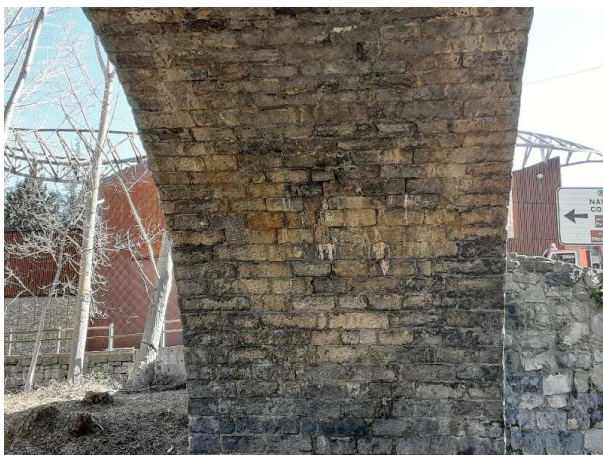
- Pérdida de material de juntas, que podrían haber desencadenado desprendimientos de sillares.
- Depósitos de sales por la citada circulación de agua, con la aparición de eflorescencias.

**Figura 6. Eflorescencias en la bóveda 2.**

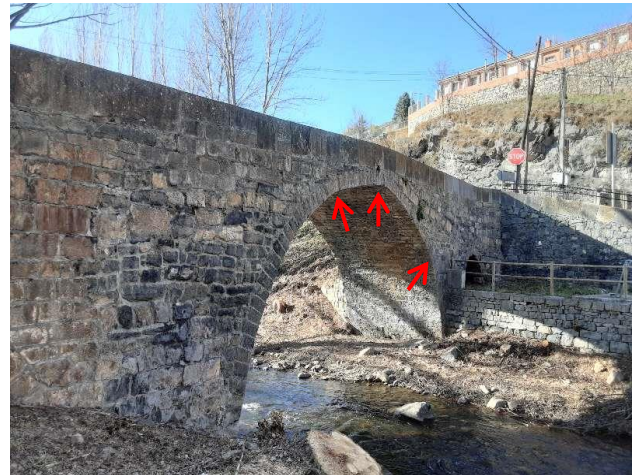
- Deformación de la bóveda central, más bien esbelta, como consecuencia lógica de los empujes asimétricos de los rellenos, recrecidos en el lado dorsal. Tampoco ayudó el paso más

frecuente de vehículos pesados. Dichas acciones causaron la formación de tres rótulas (zonas de rotación), con daño en las piezas y patente deformada de la directriz. Debe recordarse que una bóveda triarticulada es estable, pero más deformable.

**Figura 7. Deformaciones en bóveda 2. Puntos de formación de rótulas**

Previamente al inicio de los trabajos de vaciado del relleno del puente, fue preciso disponer una cimbra bajo la bóveda 2, dado que la aludida presencia de rótulas y la potencial pérdida de piezas hacían especialmente importante evitar situaciones de riesgo.

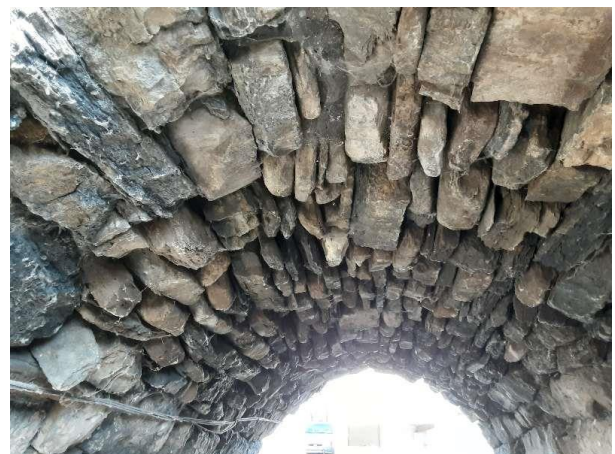
- Aparición de fisuras verticales en los sillares de las bóvedas, principalmente en la bóveda central, derivadas del empuje de tierras del relleno.
- Presencia de exfoliaciones de manera generalizada a lo largo de las tres bóvedas, estando más desarrolladas en la bóveda 1, de fábrica mucho más tosca.

**Figura 8. Pérdida de material de juntas y exfoliaciones en bóveda 1.**

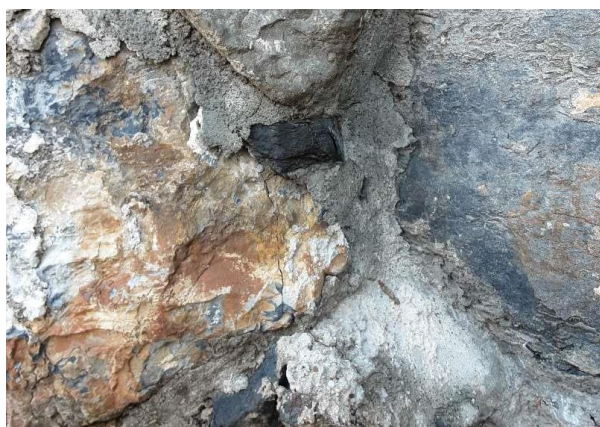
- Presencia de fisuras verticales consecuencia de contactos puntuales entre sillares que dan lugar a concentración de tensiones que propician el hendimiento.

Figura 9. Fisuras verticales en el estribo 1.

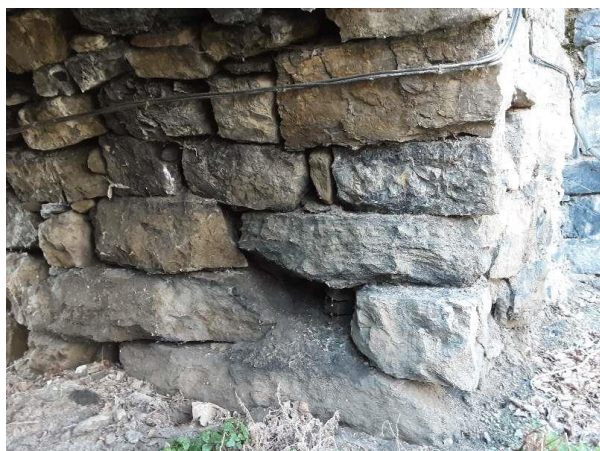
Figura 10. Deslavado de juntas y pérdida de sillares en estribo 1.

- Pátinas biológicas, meteorización y arenización en los mampuestos, derivadas del ambiente húmedo existente y la proximidad al cauce.
- Deslavado de juntas entre mampuestos y pérdida de sillares.

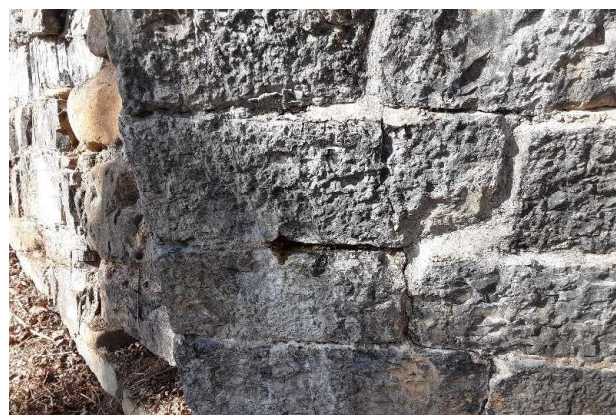
- Deslavado puntual de juntas debido al paso del agua.

Figura 11. Deslavado puntual en juntas.

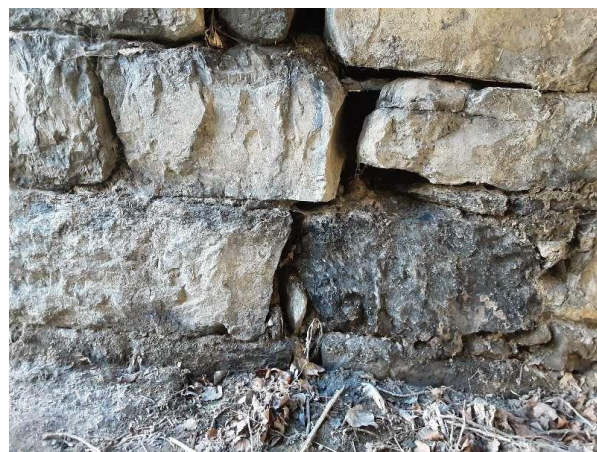
Figura 12. Arenización en la parte inferior de pila 1.

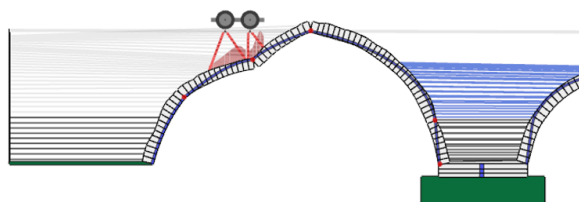
**Figura 13.** Ejemplo de una de las situaciones de colapso obtenida aplicando un carro de 12 t (factor de seguridad global = 2,40).

Los cálculos realizados llevaron a concluir que tanto las bóvedas como los tímpanos tenían un nivel de seguridad muy estricto y sensible a cualquier reducción de su espesor con relación al medido, lo que comportaba una incertidumbre inaceptable.

Por tanto, se concluyó que sería recomendable actuar sobre el puente para asegurar su correcto funcionamiento incluso con la limitación de carga existente (12 t).

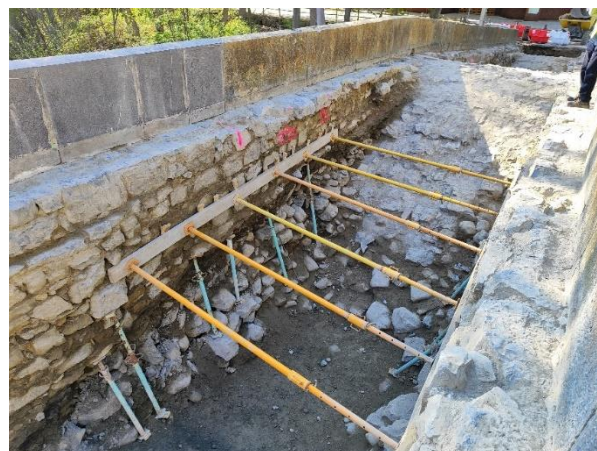
Durante las labores de vaciado se detectó, sobre pila 2, el debilitamiento del tímpano primitivo, es decir, la pérdida de mampuestos y de ligante, lo que hizo temer una falta de estabilidad del tímpano. Ante la necesidad de seguir excavando, se tomó la decisión de apea los tímpanos tanto interior como exteriormente (especialmente en lado aguas abajo). Hay que tener en cuenta que el debilitamiento de los tímpanos podría producir su vuelco hacia el interior.

**Figura 19. Vista del apeo interior de los tímpanos.**

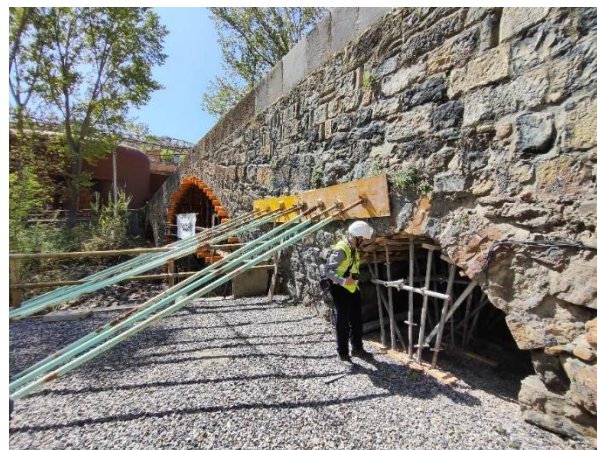
**Figura 20. Vista del apeo exterior del tímpano sobre pila 1.**

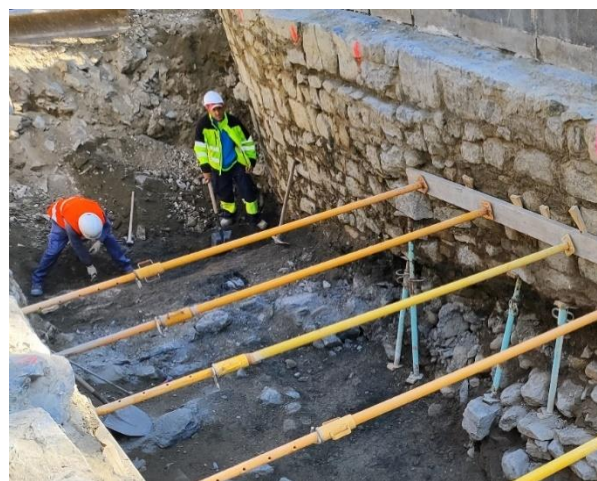
Además, se observó el deterioro del trasdós de la bóveda 1, observándose un alto grado de meteorización de los mampuestos lajosos y la falta de compresión de algunas piezas que podrían retirarse incluso manualmente. Por tanto, y aunque no se había llegado a la cota de excavación planteada tras las catas realizadas, se decidió

**Figura 21. Vista del estado del trasdós de la bóveda 1.**

no profundizar más el vaciado. La base para esa decisión es que el relleno sirve para puentear la carga hasta el estribo 1 y la pila 1, por lo que no hay riesgo estructural.

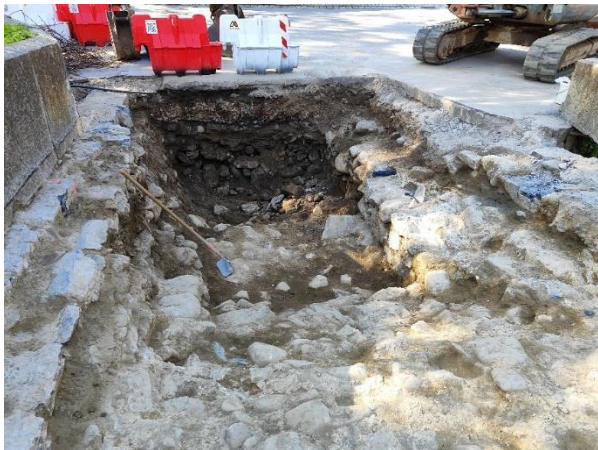
Sobre la bóveda 3 se detectó la existencia de un relleno de cal, descubriéndose un trasdosado o ensillado primitivo (típico de la construcción romana). Dado que el estado de este elemento era bueno, se confirmó que no era preciso demolerlo, considerándolo como relleno rígido.

**Figura 22. Vista del vaciado tras bóveda 3, hacia E2.**
