# Análisis del incendio bajo el Puente de las Flores de Valencia mediante técnicas de la ingeniería estructural del fuego

## *Analysis of the Fire Under the Puente de las Flores in Valencia Using Structural Fire Engineering Techniques*

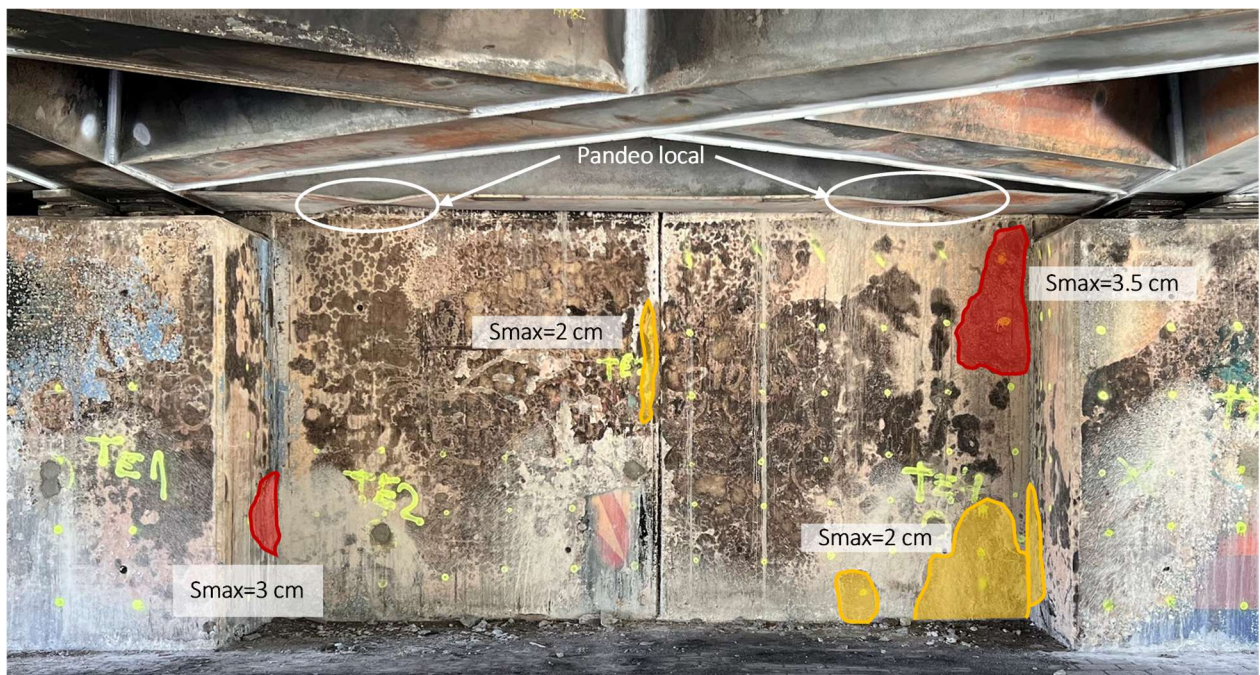
Sobre las 5:30 a.m. del 4 de diciembre de 2022, se produjo el incendio de unos montones de pallets que estaban almacenados bajo el puente cerca del Estribo 2. Los pallets provenían de un proyecto de replantación de flores llevado a cabo en noviembre, y su número exacto y ubicación no se conocían con precisión. Tras el incendio, y durante las obras de reparación, se produjo el cierre parcial del puente. El incendio provocó numerosos daños (Fig. 4) como desconchados (*spalling*) en el hormigón del Estribo 2 con una profundidad máxima de

aproximadamente 3.5 cm y, en menor medida, en el módulo triangular del tablero cercano al Estribo 2, con una profundidad máxima de aproximadamente 2 cm. Además, la inspección visual reveló un pandeo local significativo en dos segmentos del ala inferior de la viga diafragma, desplazamientos fuera del plano en secciones de las vigas longitudinales y transversales. También se agrietaron tres soldaduras y se produjo una elevación del tablero en la zona cercana al estribo. Para obtener información sobre el estado del puente se realizaron los siguientes trabajos que se describen con mayor detalle en [1]:

Figura 4. Vista general del área afectada por el incendio. “s<sub>max</sub>” es el desconchado máximo del hormigón medido en la zona analizada.

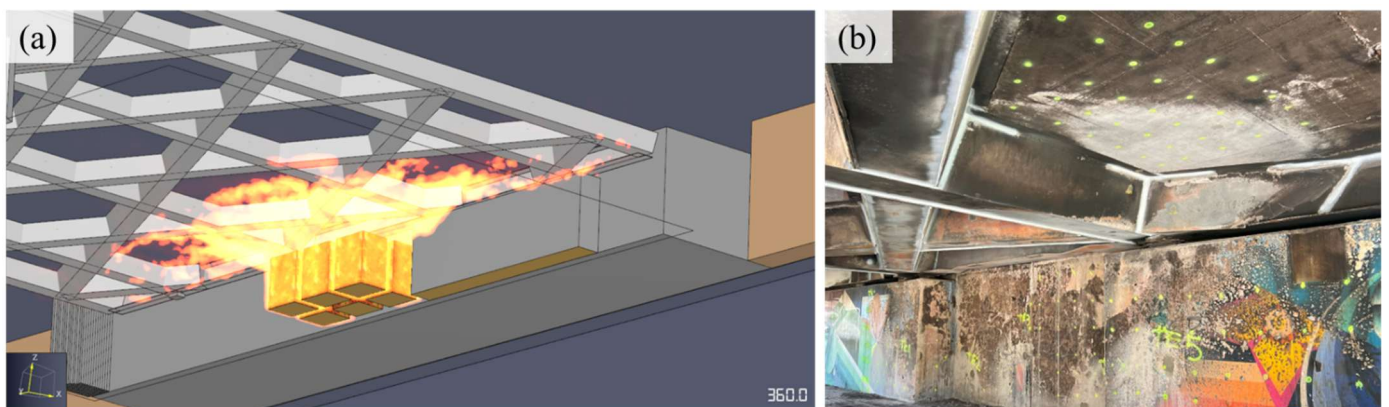
duración del fuego de 45 minutos que no se corresponde con la duración real del incendio debido a la actuación de los bomberos. Se instalaron un total de 821 sensores para capturar la temperatura de superficie adiabática a lo largo de los elementos estructurales. La temperatura de superficie adiabática permite transferir la información térmica del modelo CFD al modelo de transferencia de calor siguiendo la metodología validada por Alos-Moya et al. [4,5] para incendios en puentes. Detalles de los resultados del modelo pueden encontrarse en [1]. A modo de validación, se muestra en la Fig. 6 el estado del incendio al cabo de 6 minutos (momento de máximo desarrollo) y cómo la zona en la que impactan las llamas en el modelo se encuentra libre de hollín en la estructura real (como cabría esperar)

Figura 6. (a) Desarrollo del incendio tras 6 minutos (momento del pico de HRR) y (b) zonas con hollín y sin hollín en las proximidades del Estructura 2.

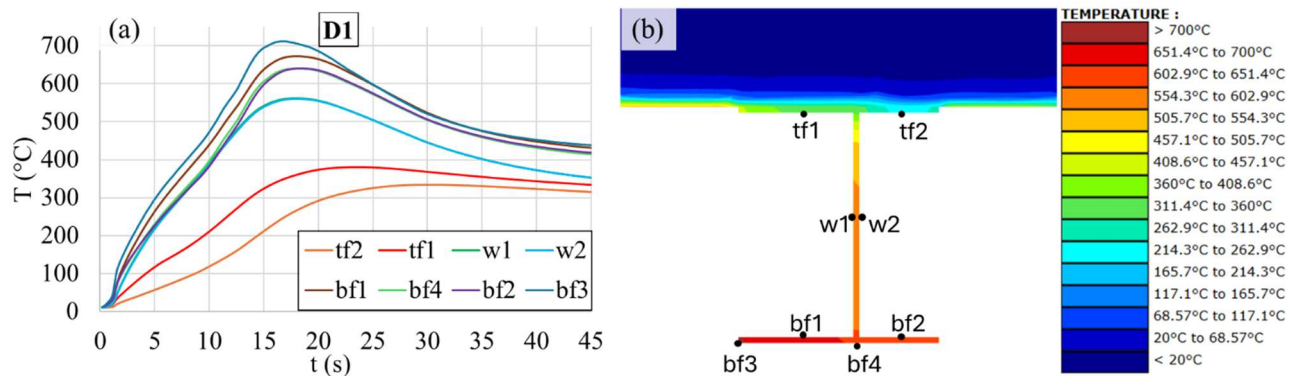
sustituidos. Según el análisis realizado, las temperaturas en la losa del tablero fueron inferiores y, por tanto, las conclusiones que se pueden obtener son similares. Los valores concretos de estas temperaturas se pueden consultar en [1]. La Fig. 7 muestra la evolución de las temperaturas en una sección de la viga diafragma ubicada justo encima del área del incendio, y la Figura 15b muestra la distribución de temperaturas dentro de la sección transversal. La temperatura máxima alcanzada es de  $712^\circ\text{C}$ , que ocurre aproximadamente después de 17 minutos en la esquina inferior izquierda (Nodo bf3). A esta temperatura, y de acuerdo con el Eurocódigo EN 1993-1-2, el límite elástico, el límite de proporcionalidad y el módulo de elasticidad se han reducido al 23%, al 7.5% y al 13% de sus respectivos valores a temperatura ambiente. Esta reducción en la resistencia y rigidez, combinada con las tensiones debidas a las restricciones estructurales impuestas a la expansión de la viga, explica el pandeo local del ala inferior en dos zonas de la viga diafragma (ver Fig. 4). El pandeo de su ala superior no ocurre porque está impedido por su conexión con la losa de hormigón. Los resultados también muestran que las temperaturas máximas del acero siempre permanecen por debajo de  $723^\circ\text{C}$ , una temperatura crítica en la que ocurre un cambio de fase del acero que provoca su fragilización si el enfriamiento no se produce con la suficiente lentitud. Los positivos resultados obtenidos en las pruebas de resistencia a tracción realizadas en especímenes de acero extraídos de la viga diafragma se explican porque las temperaturas no superaron este límite. Las temperaturas en secciones adyacentes de la viga diafragma no se muestran, ya que son mucho más bajas (valores máximos alrededor de  $325^\circ\text{C}$ ) e incluso inferiores a  $400^\circ\text{C}$ , temperatura a la cual el límite elástico del acero comienza a disminuir. Las temperaturas en otros elementos de acero son inferiores y sus

Figura 7. Temperaturas en el acero de la viga diafragma en el entorno de la zona afectada por el incendio. (a) Evolución con el tiempo. (b) Ubicación de los puntos de medida y distribución de temperaturas en la sección transversal tras aproximadamente 17 minutos.

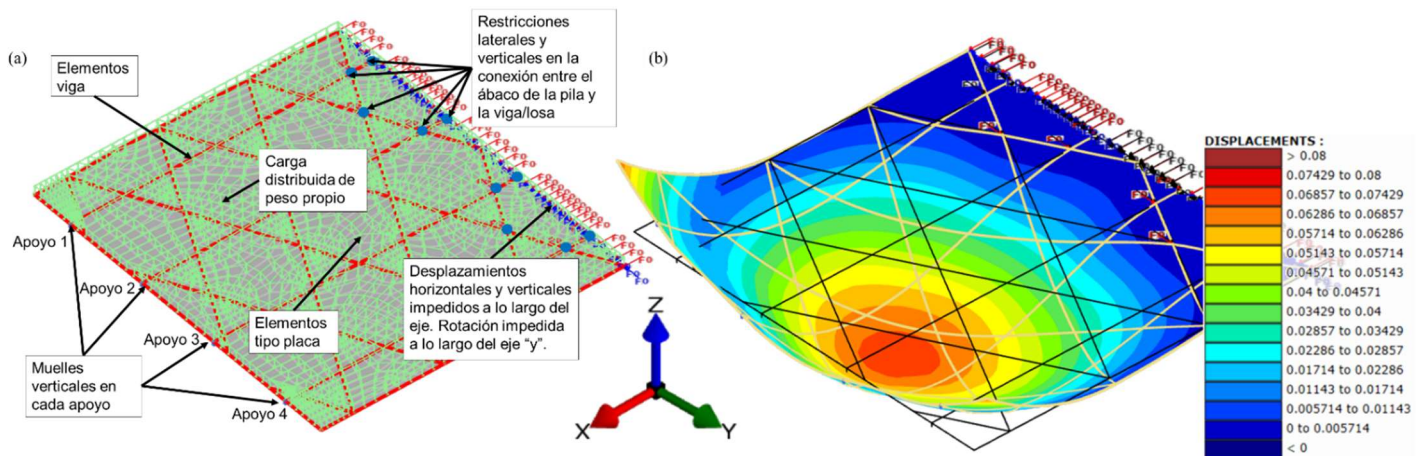
proyecto, se consideró un acero B500 con un límite elástico de 500 MPa para el acero de armar y un acero S355 para el acero estructural con un límite elástico de 355 MPa. Análogamente, se consideró que el hormigón de la losa tiene una resistencia a compresión a 28 días en probetas cilíndricas de 30 MPa. Los coeficientes de reducción de resistencias se adoptaron iguales a la unidad por tratarse de una situación accidental. La resistencia de los materiales se reduce con la temperatura según lo indicado en los eurocódigos 2 y 3. La Fig. 8a muestra una vista 3D del modelo estructural. El modelo solo considera el primer vano del puente, considerándose la influencia del resto de la estructura introduciendo las condiciones de contorno adecuadas. La Fig. 8b muestra las flechas del tablero tras 12 minutos de incendio. Una descripción más detallada del modelo estructural y de sus resultados se encuentra en [1]. El modelo estructural converge a lo largo de toda la simulación del incendio, lo que indica ausencia de colapso estructural. No obstante, los desplazamientos del modelo en la zona de la junta de dilatación difieren de los medidos con topografía, por lo que el modelo debe ser refinado en futuras investigaciones.

Figura 8. (a) Modelo estructural del vano afectado por el incendio. (b) Desplazamientos verticales tras 12 minutos de incendio.

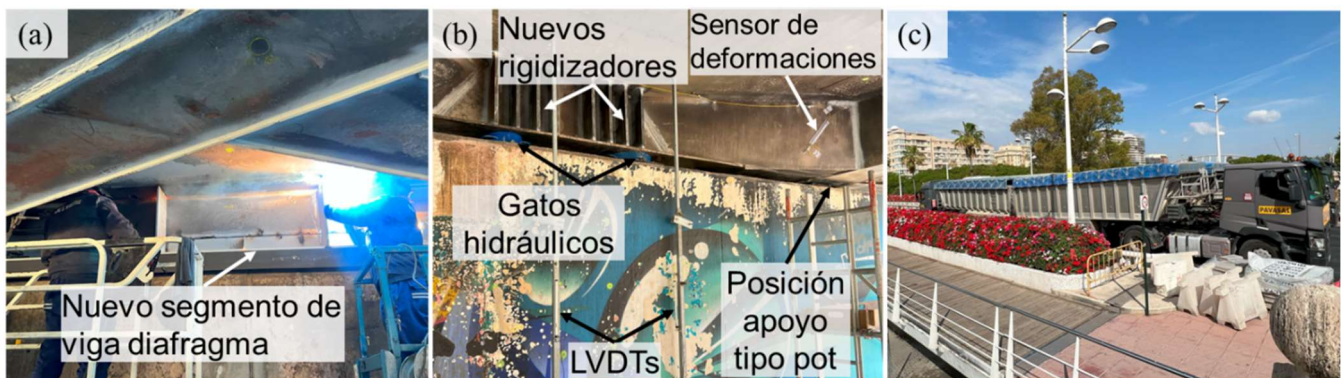
Figura 9. Trabajos de reparación: (a) Sustitución de la sección dañada de la viga diafragma. (b) Elevación del tablero para permitir el reemplazo de los apoyos tipo pot. (c) Prueba de carga.

Los trabajos de reparación fueron realizados por la empresa constructora Pavasal. El proyecto y la dirección de obra fue realizada por la empresa ICEV Ingeniería de Estructuras y consistieron en (ver Fig. 9):

- Reparar los paramentos de hormigón y las soldaduras afectadas.
- Reparar la viga diafragma afectada por el incendio mediante una sustitución parcial de su sección.
- Sustituir los apoyos tipo pot, lo que requirió levantar temporalmente el tablero utilizando

gatos hidráulicos y soldar refuerzos adicionales en la viga diafragma en las ubicaciones de los gatos hidráulicos.

- Nivelar el asfalto del tablero del puente para recuperar la rasante previa al incidente.
- Cambiar la junta de dilatación entre el Estribo 2 y el tablero.
- Realizar una prueba de carga tras la finalización de los trabajos de reparación para verificar el adecuado comportamiento del puente. La prueba de carga incluyó el empleo de sensores de fibra óptica para monitorizar las deformaciones (y tensiones) en la estructura y fue monitorizada por la empresa Calsens.
