# Análisis del fallo de estabilidad del cordón superior de una celosía metálica del s. XIX. Aplicación en el estudio forense del colapso del puente

*Analysis of stability failure in the upper chord of a 19<sup>th</sup> century steel truss. Application in the forensic study of the bridge collapse*

Francisco Javier Pérez Jiménez<sup>a</sup>, Eduardo Díaz-Pavón Cuaresma<sup>b</sup>, Raúl Rubén Rodríguez Escribano<sup>b</sup>

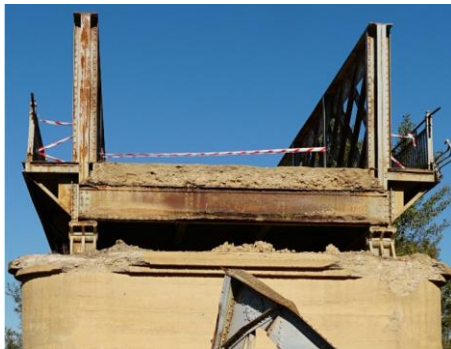
relleno dispuesto sobre la caja original del tablero (figura 7), relleno heterogéneo formado por bordillos prefabricados, hormigón pobre y capa asfáltica, con un espesor mínimo de 40 cm (que debería ser superior en la sección central al considerar la pendiente transversal del firme para el drenaje).

Es poco probable que este relleno corresponda a la configuración proyectada, ya que probablemente los voladizos estuvieran

Figura 7. Configuración del tablero.

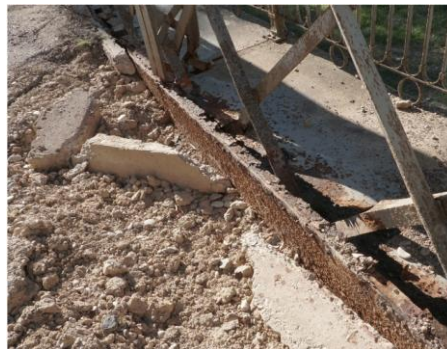
elevados respecto a la plataforma original del puente. Antes bien, la presencia de bordillos prefabricados de hormigón (figura 8) demuestra un origen más reciente. En todo caso, es evidente su relación con el colapso tanto en forma directa, por la magnitud de las cargas introducidas, como indirecta, al ser determinante en el mecanismo de corrosión de los montantes de arriostramiento.

Figura 8. Relleno del tablero.

Es importante, por último, señalar la relación existente entre las dos causas de fallo descritas: El valor desproporcionado de las cargas muertas y los daños por corrosión en los cordones interiores de los montantes de arriostramiento. Ambos tienen su origen en la elevación del nivel del pavimento por encima de los costeros de chapa que delimitan la calzada (véase figura 8 anterior).

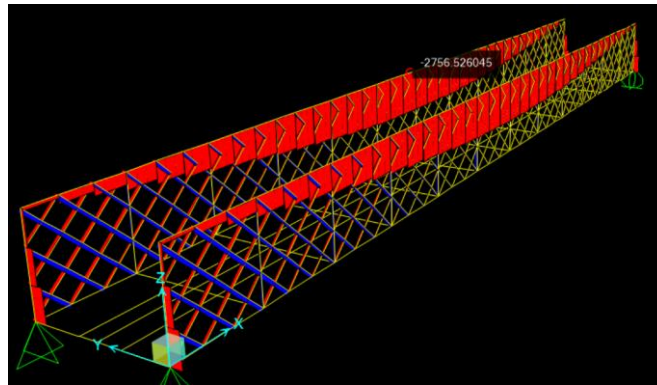
excentricidad de la carga del carro) y dividir por el canto útil (3,35 m) se obtiene un axil en cada cordón de 2.631,2 kN.

Una estimación más ajustada, que tuviese en cuenta la posición real del carro y su carácter concentrado, aumenta ligeramente este valor (hasta 2.756,6 kN, véase la figura 9).

Figura 9. Axiles en cordones al paso del camión.

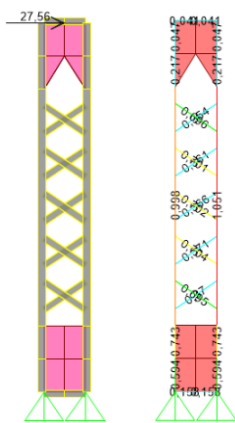
Al comprobar el montante, en su configuración nominal, frente a la acción de esta fuerza, lo que resulta inmediato en un modelo numérico como el que se muestra en la figura 11, se obtienen resultados seguros, aunque ajustados: la sollicitación y la resistencia resultan prácticamente iguales, suponiendo un límite elástico del acero en torno a 200 MPa.

Figura 11. Comprobación del montante en estado nominal.

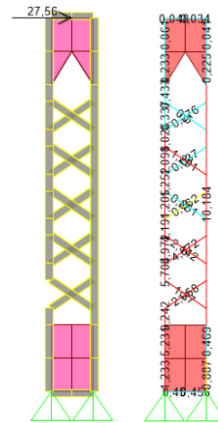
Si, en cambio, se aplica la misma fuerza a la cabeza de un montante cuyo cordón interior ha sido cortado en su base por la corrosión (figura 12, en la que la cifra asignada a cada barra refleja la relación entre sollicitación y capacidad), la resistencia cae a la décima parte y la situación es ya totalmente insegura: Los montantes de arriostramiento no podrían cumplir su misión porque habrían colapsado.

Figura 12. Comprobación del montante con corrosión.

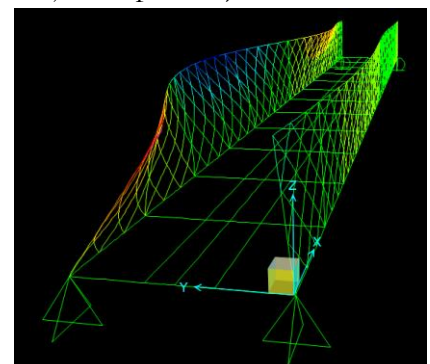
- En primer lugar, se les ha asignado a todos los montantes de arriostramiento la rigidez que se deriva del modelo representado en la anterior figura 12, esto es, suponiendo cortado el cordón interior. A los montantes extremos - ejecutados con perfiles de más entidad- se les asignan las mismas características mecánicas que a los intermedios, toda vez que los daños por corrosión igualan en la práctica su comportamiento (al perder uno de los cordones en la base). La posición del camión se desplaza ligeramente hacia uno de los cuchillos. El valor del multiplicador de pandeo (figura 14) obtenido es de 1,55 (es decir, sería necesario incrementar las acciones sobre la estructura en un 55% para que se produjese el pandeo).

Figura 14. Primer modo de pandeo lineal.

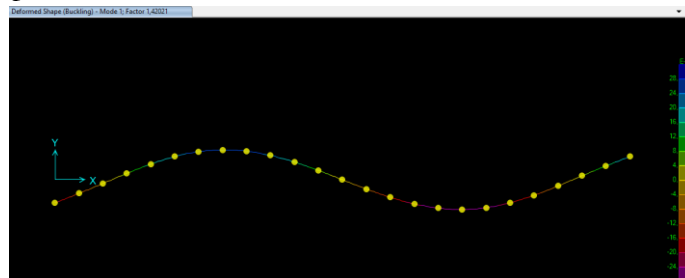
- Los resultados, mostrados parcialmente en la figura 18, son concordantes (el primer multiplicador de pandeo resulta 1,42 en ambos casos) y ligeramente conservadores respecto al 1,55

**Figura 18. Modelo numéricos del cordón.**

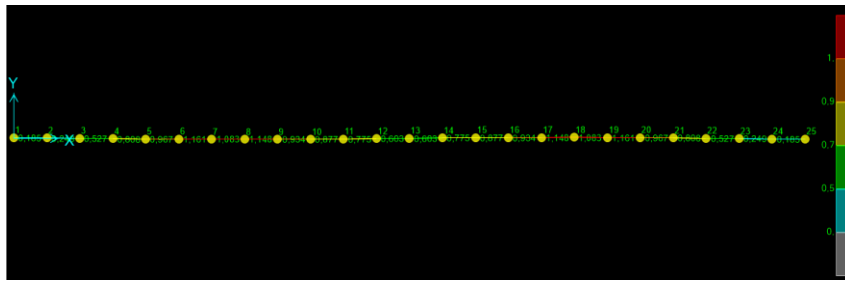
- Conforme a los resultados de este análisis, el cordón comprimido habría sobrepasado ligeramente su capacidad (suponiendo un límite elástico para el material de 263 MPa) cuando sobre el puente actuaran las cargas correspondientes al momento del colapso (las permanentes más el camión de 570 kN). Sería la situación mostrada en la figura 19.

Figura 19. Relación solicitación/resistencia en los elementos del cordón.

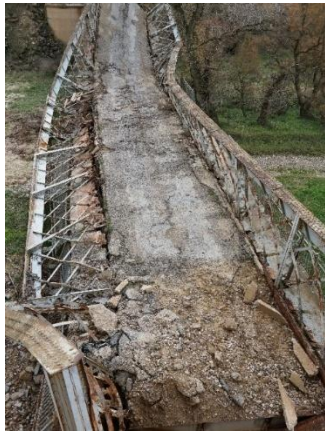
- Por un lado, las cargas muertas dispuestas en el tablero y, en concreto, las correspondientes al peso del relleno que forma la calzada. Suponen una solicitación a todas luces desproporcionada, muy superior a la que se deriva del peso del propio puente, del tren de cargas de la época de construcción o del actuante en el momento del colapso.
- Los daños por corrosión presentes en los montantes de arriostramiento. La apariencia del vano tras el siniestro, figura 21, es ya clara

en este sentido, al mostrar la rotura de todos los montantes de las secciones centrales en uno de los cuchillos, rotura que se produce conforme a una configuración coherente con la pérdida previa de sección en el plano del tablero. Sólo así se justifica la total ausencia de deformación del propio montante (obsérvese que todos ellos mantienen la forma recta inicial, sin muestra alguna de plastificación por flexión). Es decir, previamente al colapso, los montantes se encontraban “suelos” en su base, y no ofrecieron coacción alguna al pandeo del cordón superior.

**Figura 21. Disposición del vano colapsado.**
