# Nuevo puente destinado a la restitución de la calzada de la Autopista GC-1 (Gran Canaria), afectada por un derrumbamiento

*New bridge to restore the roadway of the GC-1 Highway (Gran Canaria), affected by a landslide*

José Antonio Llombart Jaques<sup>a</sup>

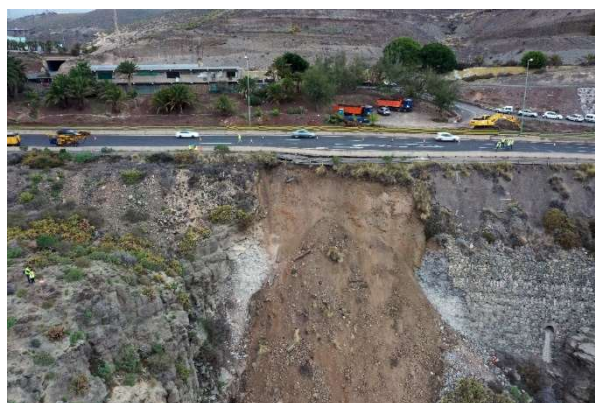
En diciembre de 2019 se produjo la rotura de un muro de contención de la Autopista GC-1 (Tramo Las Palmas – Aeropuerto) y provocó un desprendimiento de tierras que afectó seriamente al estado de una calzada, que quedó parcialmente cortada.

Figura 1. Aspecto del derrumbamiento.

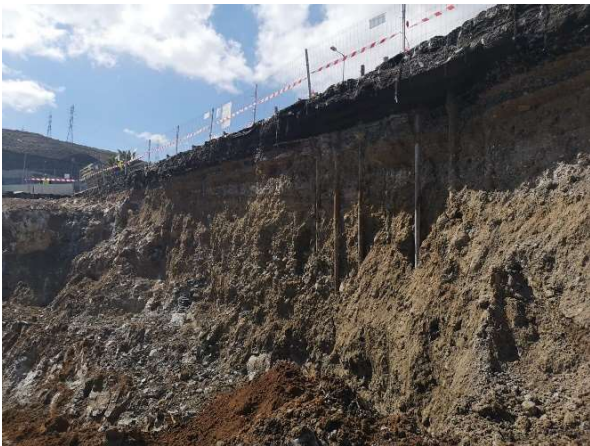
**Figura 2. Pantalla de micropilotes, que queda a la vista**

Para paliar las consecuencias inmediatas del derrumbamiento se efectuaron unas obras con carácter urgente para restituir la capacidad de tráfico de vehículos. Se construyó un desvío provisional, capaz de albergar tres carriles de circulación y entre otras medidas complementarias, se ejecutó una obra de contención de la infraestructura existente mediante unas pantallas de micropilotes con el objeto de evitar un posterior derrumbamiento, dada la existencia de grietas superficiales abiertas en el pavimento.

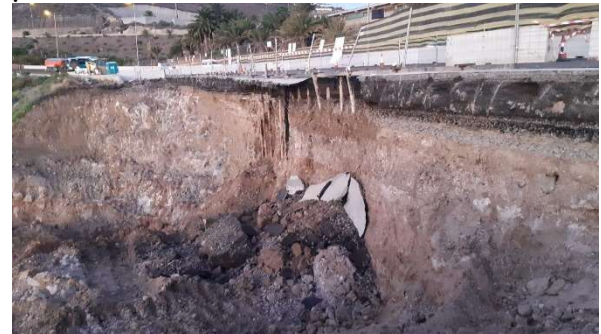
El derrumbamiento había provocado un espacio vacío del terreno sobre el que debería discurrir la calzada en el futuro.

**Figura 4. Espacio vacío provocado por el derrumbamiento, por donde debería discurrir la calzada rehabilitada**

Finalmente, se optó por desarrollar una solución mediante la creación de una estructura que vuela sobre el espacio vacío provocado por el desprendimiento.

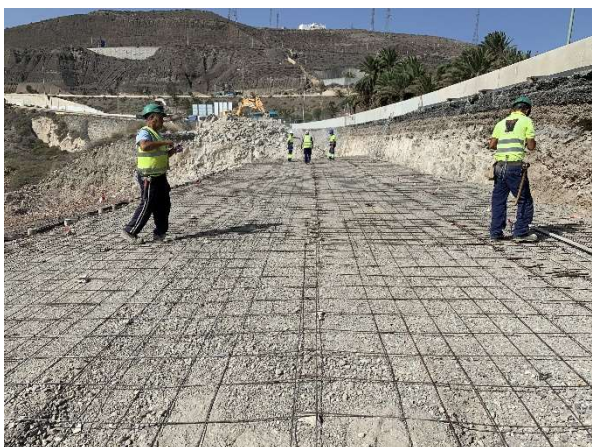
**Figura 6. Preparación de la superficie del terreno, utilizado como cimbra de soporte del núcleo en fase de hormigonado**

El núcleo, de 40 m de luz, con un ancho de 6,20 m y un espesor total de 2 m, se ha hormigonado sobre el propio terreno previamente excavado hasta la profundidad necesaria, que ha actuado como cimbra sustentante del encofrado de la parte inferior.

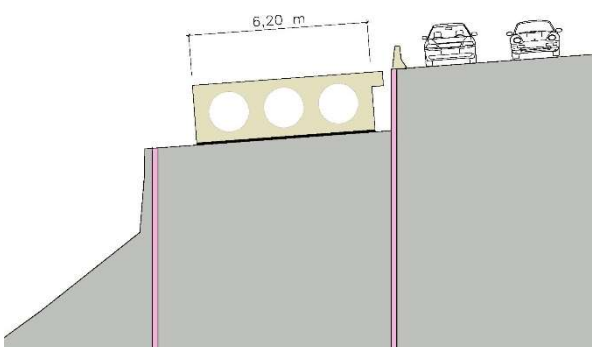
**Figura 7. Núcleo hormigonado sobre el terreno existente**

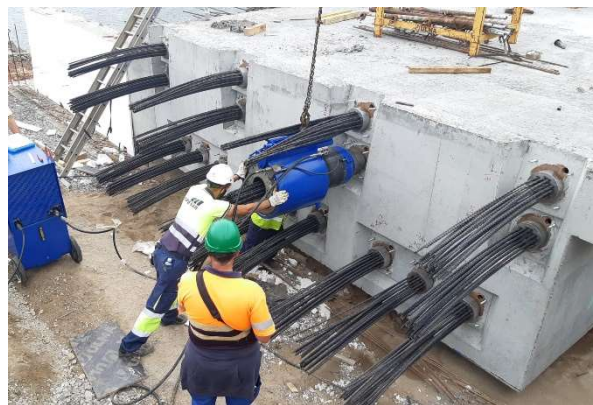
**Figura 8. Tesado de la armadura activa longitudinal del núcleo**

Una vez finalizado el proceso de tesado de la armadura activa del núcleo, la carga debida a su peso propio ha quedado definitivamente transferida a la zona de apoyos, cimentada sobre micropilotes anclados a la roca en el extremo Norte y directamente sobre el basalto en el extremo Sur.

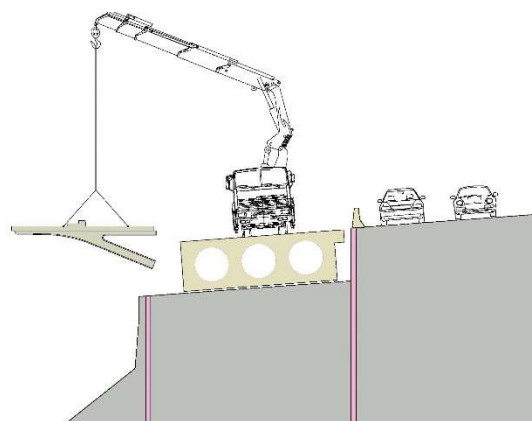
**Figura 9. Montaje de jabalcones prefabricados**

El núcleo construido se ha utilizado para la creación de un voladizo de 5,85 m, soportado por jabalcones prefabricados ligeros, montados con camiones provistos de grúa, que discurren por encima del propio núcleo.

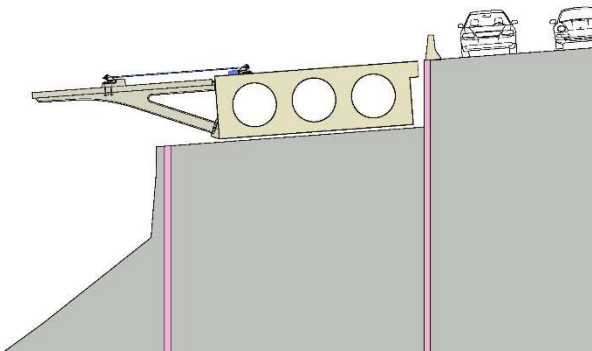
**Figura 10.** Sujeción provisional, mediante barras ancladas en la parte superior de los jabalones prefabricados y el núcleo

Los jabalcones prefabricados montados quedan provisionalmente fijados al núcleo mediante barras horizontales ancladas en la parte superior.

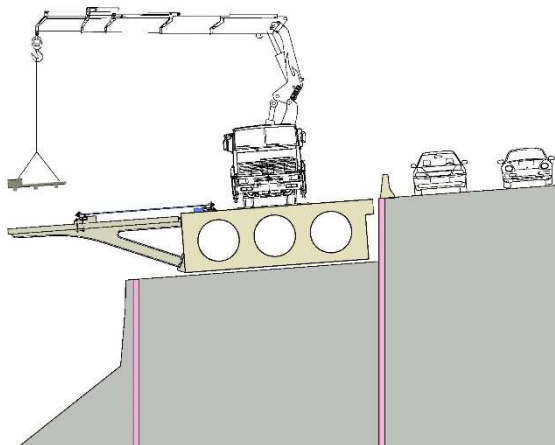
**Figura 11.** Montaje de una prelosa

En el espacio existente entre los jabalones prefabricados se montan prelosas prefabricadas.

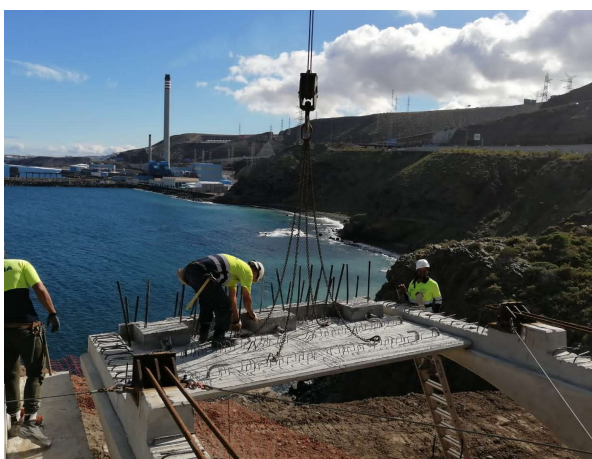
**Figura 12.** Posicionamiento de una prelosa

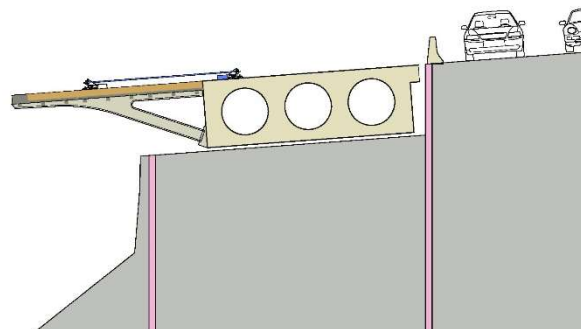
**Figura 13.** Hormigonado de la losa de voladizo

Sobre las prelosas montadas, se procede al hormigonado de la losa de voladizo

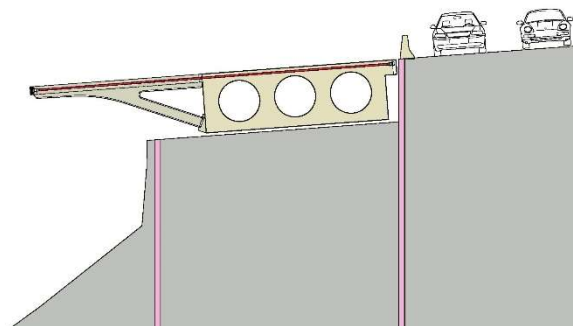
**Figura 14.** Pretensado transversal

A continuación, se ejecuta el pretensado transversal, que sirve de unión entre el conjunto del voladizo y el núcleo y se desmontan las barras de sujeción.

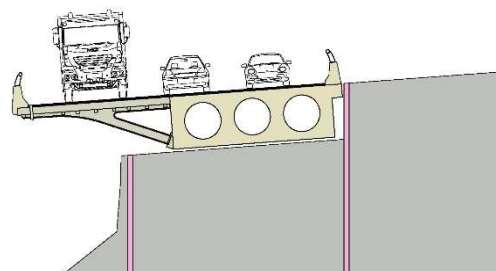
**Figura 15.** Paso de vehículos por la fracción de estructura construida

Tras el montaje de la gran zona volada, ha quedado constituido un tablero resistente de 12 m de ancho para el paso de vehículos. Alcanzado este punto, se ha restituido el tráfico sobre el tablero constituido y con el trazado definitivo, si bien con una calzada de 3 carriles estrictos.

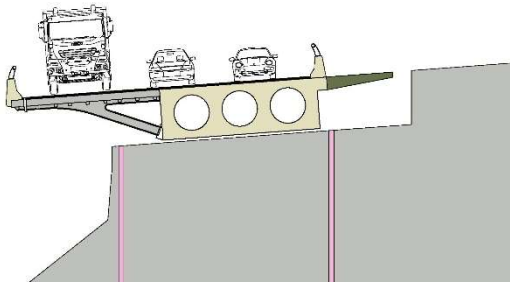
**Figura 16. Construcción del voladizo del lado interior**

Se completa la construcción de un pequeño voladizo por el lado interior, que ocupa parte del desvío que habrá quedado inutilizado.

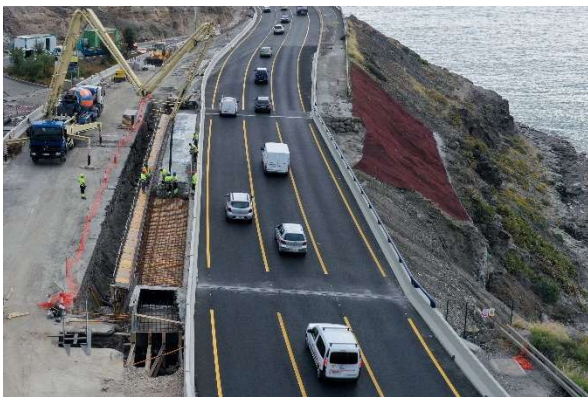
**Figura 17. Hormigonado del voladizo del lado interior**

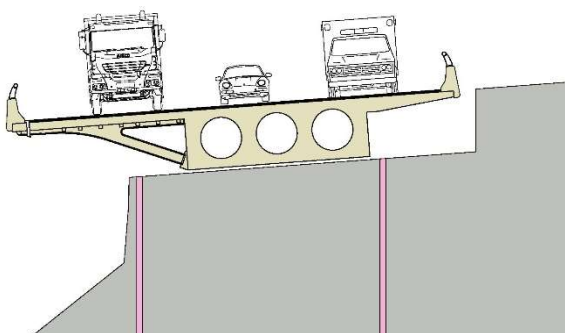
**Figura 20. Situación final**

Una vez completados los 15 m de ancho del tablero, ha quedado definitivamente constituida la calzada en su posición primitiva, provista de 3 carriles de circulación, más arcén en el lado derecho y berma por el interior, en el lado izquierdo.

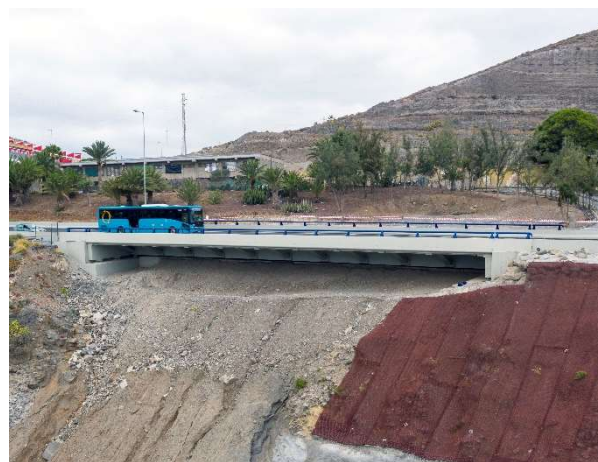
**Figura 24. Aspecto de la obra, terminada**
