# Diseño conceptual y proceso constructivo del refuerzo dispuesto en el tablero del Viaducto del Guiniguada, en Las Palmas de Gran Canaria

*Conceptual design and construction process of the reinforcement arranged in the deck of the Guiniguada Viaduct in Las Palmas de Gran Canaria*

El Viaducto del Guiniguada, puesto en servicio en el año 2003, ha precisado la realización de una obra de reparación y refuerzo del tablero para compensar los efectos derivados de una patología debida al deterioro del acero del pretensado exterior que discurre por dentro del tablero y parte del pretensado interior de la sección de hormigón. Se describe la solución adoptada, consistente en la disposición de un pretensado exterior adicional, que sobresale de uno de los tableros por la parte inferior y adopta un esquema extradadosado, que constituye una singularidad dentro del tipo de obra ejecutado, consistente en un refuerzo estructural.

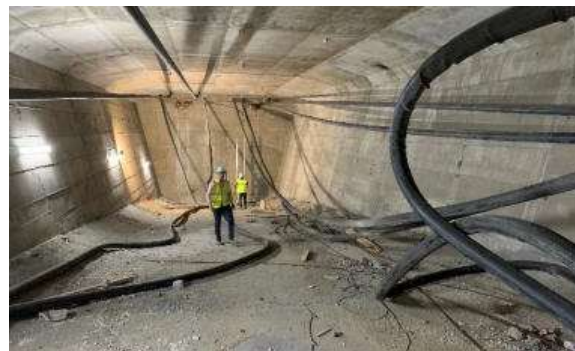
Figura 6. Interior del tablero de una de las estructuras

Había un gran número de tendones rotos (80% en la estructura situada aguas abajo del Barranco). Los restantes tendones que permanecían en su posición y en tensión aparente, presentaban signos de deterioro y riesgo de rotura.

El aspecto más notable de la patología se centraba en la corrosión del acero de alta resistencia existente en el interior de los tubos, asociado a defectos de la inyección de lechada, con signos de inexistencia en algunas zonas localizadas, combinadas con entrada de agua procedente de filtraciones de la losa superior.

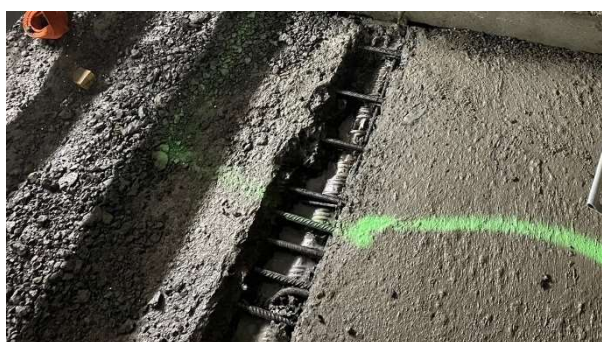
**Figura 7. Ventana longitudinal, abierta mediante hidrodemolición, para inspeccionar un tendón**

En ese momento, se puso de manifiesto la ausencia de inyección en gran parte de los tendones observados, existencia de restos de lechada en algunos casos, signos de oxidación, agua en el interior de los conductos y rotura de hilos de los cordones.

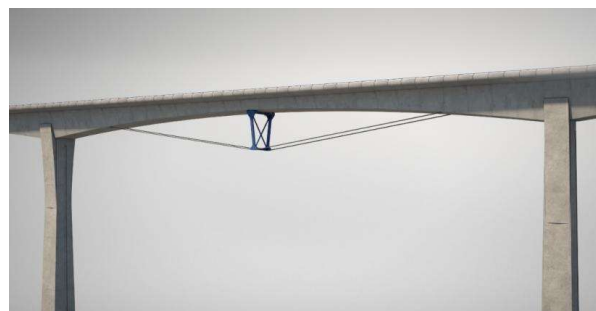
**Figura 9. Sistema extradosado**

La solución no convencional desarrollada ha consistido en adoptar un esquema de pretensado extradosado, que sobresale por debajo del tablero existente. Este procedimiento, aunque utilizado en algunos puentes de nueva construcción a nivel mundial, no tiene precedentes en el refuerzo de estructuras de características similares.

El sistema de refuerzo está constituido por 4 tendones de 26 cordones en cada uno de los vanos laterales, que se solapan en las zonas situadas en la cabeza de las pilas principales con 4 tendones de 26 cordones del vano central, que parcialmente discurren por el exterior del tablero.

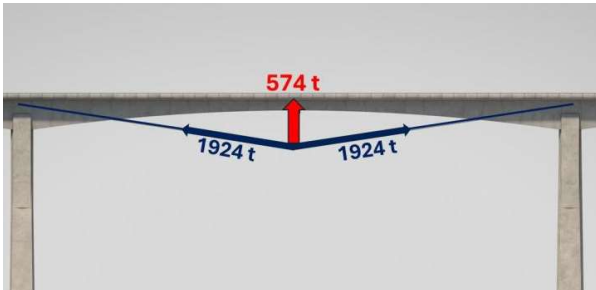
**Figura 10. Esquema general de fuerzas del pretensado extradosado**

Debido a la fuerza de tesado del conjunto de los 4 tendones (1924 t), la fuerza ascensional inducida al tablero por el puntal desviador es de 574 toneladas, que provocará un movimiento ascendente instantáneo de 6,1 centímetros en el centro del vano principal.

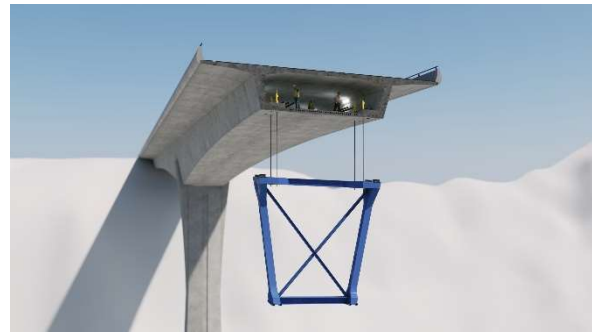
**Figura 11. Izado del puntal**

Está constituido por una pieza metálica de 25 toneladas de peso y 10 m de altura, construida en taller, que se ha incorporado al conjunto estructural mediante izado desde el interior del tablero con 4 cables, accionados por gatos tipo “heavy lifting”.

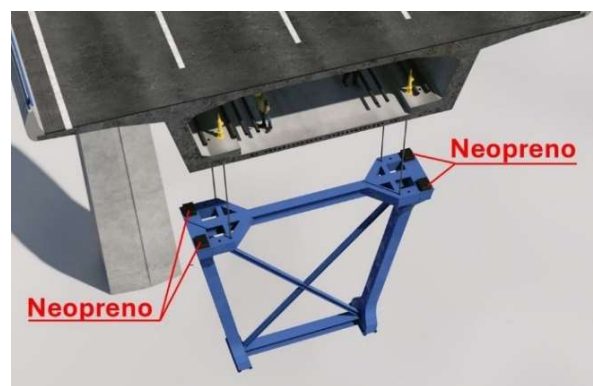
**Figura 12. Bloques de neopreno en cabeza del puntal**

El contacto del puntal desviador al tablero se efectúa directamente a través de 4 bloques de neopreno zunchado.

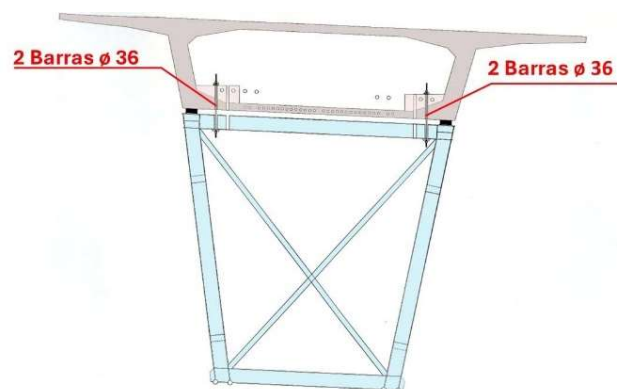
**Figura 13. Barras de cuelgue del puntal**

Una vez el puntal alcanza su posición definitiva, la carga de suspensión del sistema “heavy lifting” es transferida a 4 barras de 36 mm de diámetro, cada una de ellas tesada con una fuerza inicial de 32 toneladas.

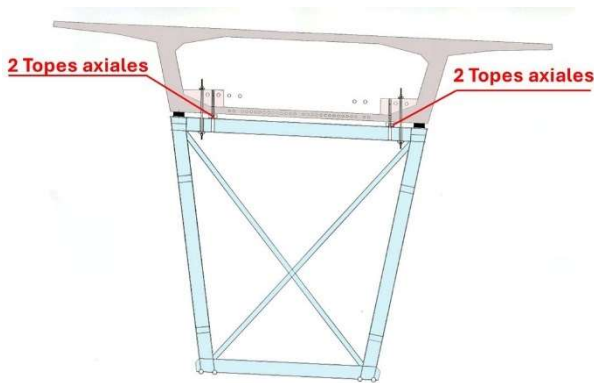
Figura 14. Topes de retención horizontal

Posteriormente, se monta una fijación horizontal adicional, consistente en 4 topes axiales, cada uno de ellos constituido por una barra de acero inoxidable de 45 mm de diámetro, que ejerce su función trabajando a cortadura simple. Cada barra está envuelta en una pieza circular hueca de teflón, que queda confinada por la estructura metálica.

Con ello, el tope de retención horizontal es deslizante verticalmente y permite los pequeños movimientos debidos a la variación de altura de los bloques de neopreno producidos por la progresiva carga del puntal transmitida durante la fase de tesado de los tendones.

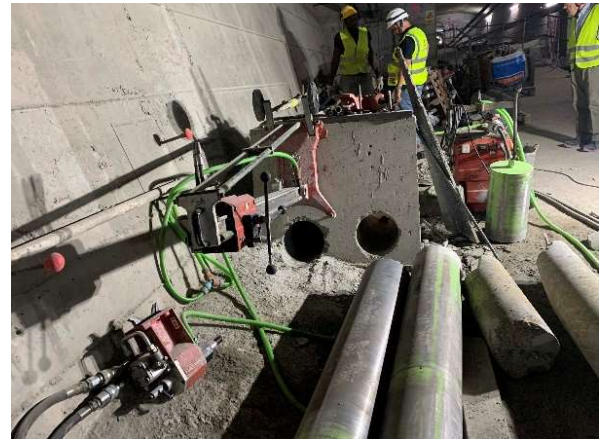
Figura 15. Ejecución de taladros en hormigón

desvío, bloques de anclaje en zonas de difícil acceso y de forma compatible con los elementos estructurales existentes, tales como el pretensado exterior existente y el propio pretensado interior. Existe una gran cantidad de taladros en el hormigón, algunos de ellos de magnitud notable, como los que sirven de paso de los nuevos tendones por la tabla inferior del tablero, con una longitud de 4 metros y un diámetro de 280 mm.

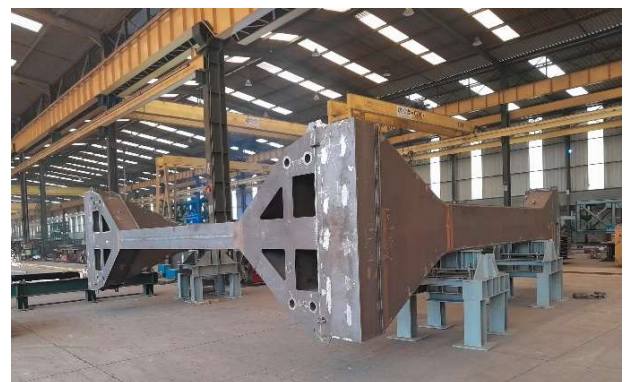
Figura 16. Montaje en blanco del puntal, en taller

El puntal desviador se ha elaborado en taller, con una exigencia de gran precisión, habida cuenta de las condiciones de encaje geométrico en un tablero existente con trazado en planta con curva y contracurva, peralte variable, agujeros para paso de elementos de cuelgue y el desvío de tendones en el interior de tubos metálicos, que forman parte de la propia estructura.

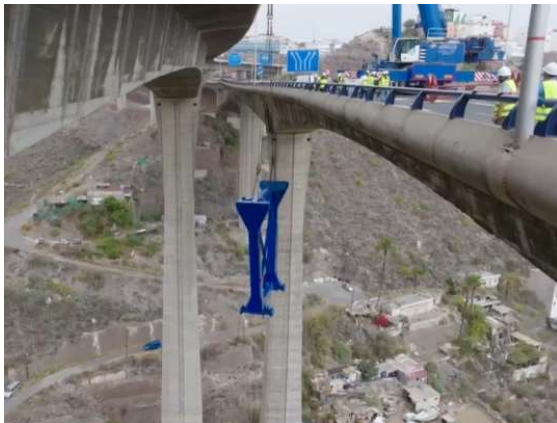
**Figura 17. Descenso del puntal**

Finalizado el ensamblaje, el puntal se ha transportado hasta el centro del vano principal del tablero de la estructura gemela, situada aguas abajo, donde una grúa de gran tonelaje ha ejecutado una maniobra de descenso de 100 metros de la pieza, hasta el fondo del Barranco, que pasa en el pequeño espacio existente entre los tableros de las dos estructuras.

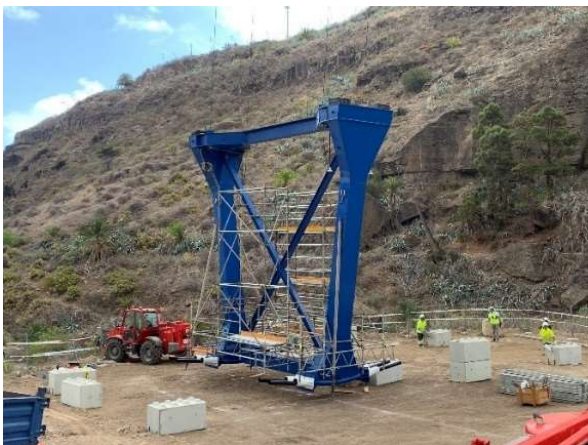
**Figura 18. Puntal, en el fondo del Barranco**

Tras la llegada al fondo del Barranco, se han montado los andamios de trabajo, junto con los elementos auxiliares de los tubos de desvío y se ha efectuado un ripado, con la pieza suspendida de los propios cables de izado hasta que ha quedado situado en coincidencia con la vertical de la posición definitiva.

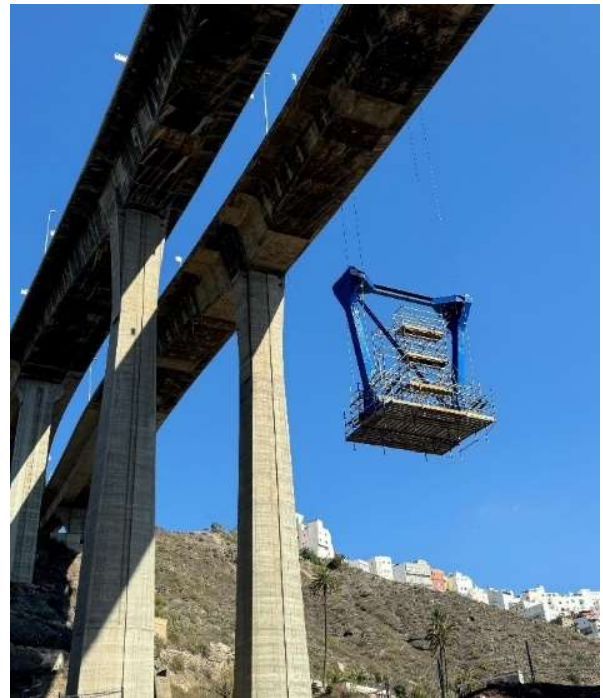
**Figura 19. Izado del puntal**

Una vez finalizada la maniobra de ripado, se ha iniciado el izado del puntal desviador, provisto de los andamios de trabajo

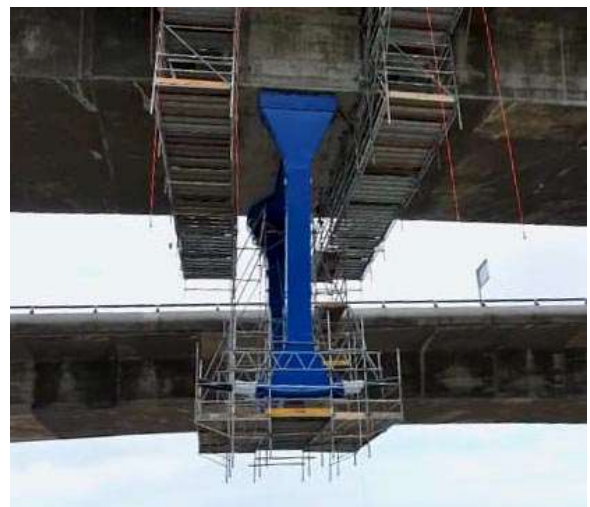
**Figura 20. Puntal, en su posición definitiva**

Finalizado el izado se ha procedido a la colocación y tesado de las barras de cuelgue. El puntal ha quedado suspendido y anclado al tablero a través de las barras de cuelgue y permanece en contacto con el tablero mediante los 4 bloques de neopreno.

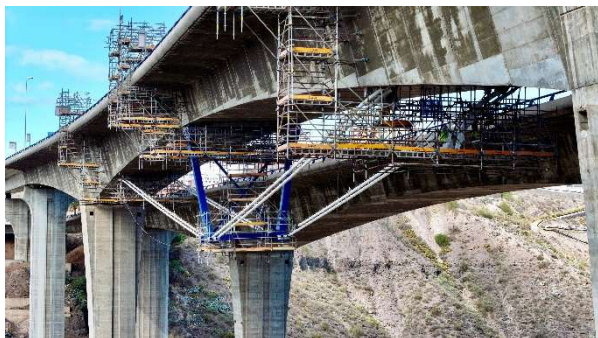
**Figura 22. Montaje de tendones extradados**

Los cables guía tienen un doble cometido: sirven de soporte a las vainas de los nuevos tendones, que se colocan desde el interior del tablero y además, ejercen una función de arriostramiento del puntal, que queda unido al tablero mediante un atirantamiento eventual que disminuye el efecto sobre el puntal debido a la asimetría de cargas de tesado de tendones, producida por las pérdidas de rozamiento en la zona de desvío.
