# Reparación y rehabilitación del Puente Galcerán, en el Barranco de Santos (Santa Cruz de Tenerife)

## *Repair and rehabilitation of the Galcerán Bridge, in Barranco de Santos (Santa Cruz de Tenerife)*

José Antonio Llombart Jaques<sup>a</sup>, Emilio José Grande de Azpeitia<sup>b</sup>

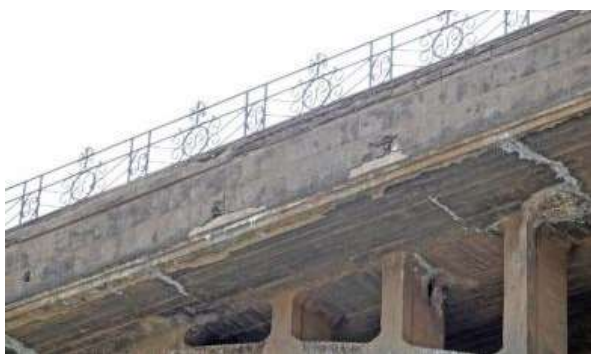
**Figura 6. Desprendimiento del material que constituye los pretilos**

eliminar por completo la parte deteriorada de los recubrimientos. Una vez concluida esta fase y los posteriores trabajos de limpieza y pasivación de elementos metálicos vistos, se ha realizado una labor de restitución de la masa con materiales tixotrópicos de alta resistencia.

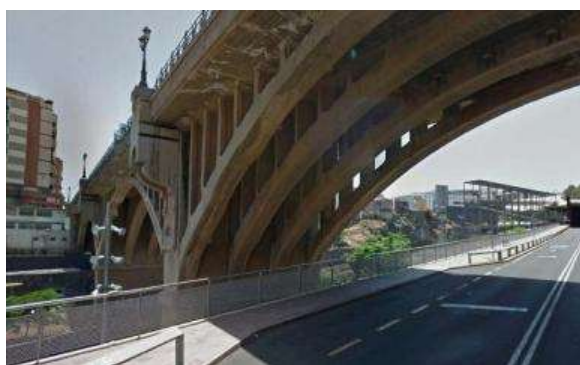
**Figura 7. Humedades en vuelos laterales**

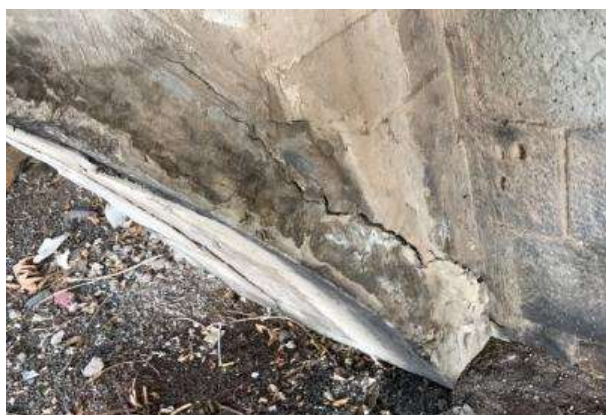
**Figura 8. Grietas en arranque de arcos**

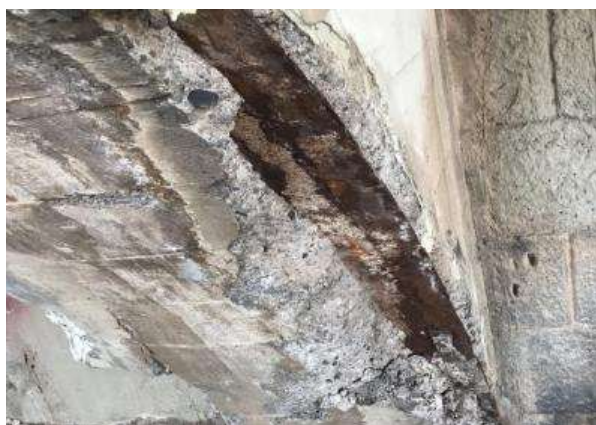
**Figura 9. Desprendimiento de masa de los arcos, dejando a la vista las cerchas interiores**

La frontera de carbonatación se encuentra prácticamente coincidente con la superficie de los perfiles metálicos que constituyen la autocimbra y se ha advertido que este dato actual debe tenerse en cuenta con vistas a la aplicación de medidas futuras de conservación

Con la aportación de morteros especiales se ha mejorado la capacidad resistente y las condiciones de mantenimiento futuro, incrementando considerablemente la protección en zonas con escaso recubrimiento de las partes metálicas existentes en el interior de la masa.

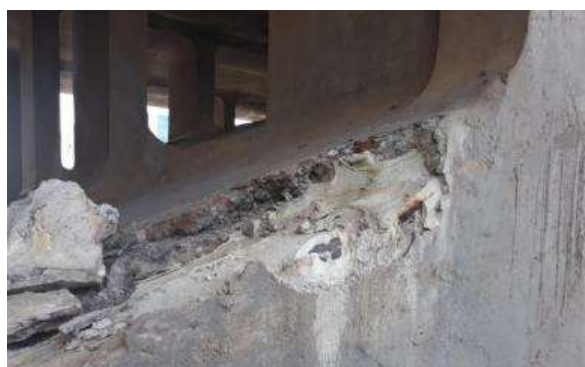
**Figura 10. Presencia de material de relleno inapropiado, procedente de reparaciones anteriores, no adherido a la estructura**

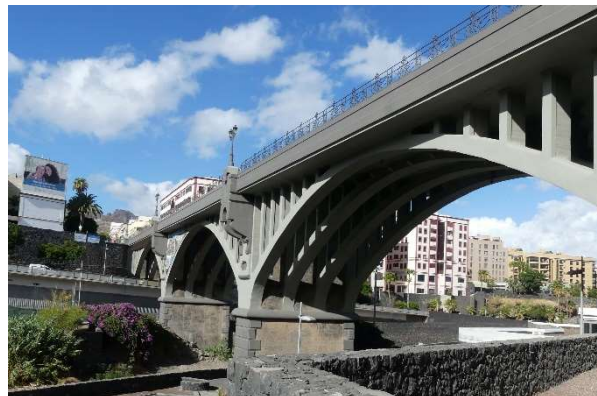
En la obra de reparación se han restituido por completo las formas a su situación original. Los nuevos materiales aplicados han aportado considerables mejoras en el grado de protección del hormigón existente frente a la corrosión, refuerzo de la capacidad estructural y un grato resultado en el aspecto estético.

**Figura 14. Puente Galcerán. Estado actual, tras la finalización de la obra de rehabilitación**
