# Rehabilitación de un puente de fábrica en la provincia de Toledo, afectado por un descenso de pila

## *Rehabilitation of a masonry bridge in Toledo province, due to a pier fail*

Luis Carrillo Alonso <sup>a</sup>, Mariano Martín Cañueto <sup>b</sup> y Javier León González <sup>b</sup>

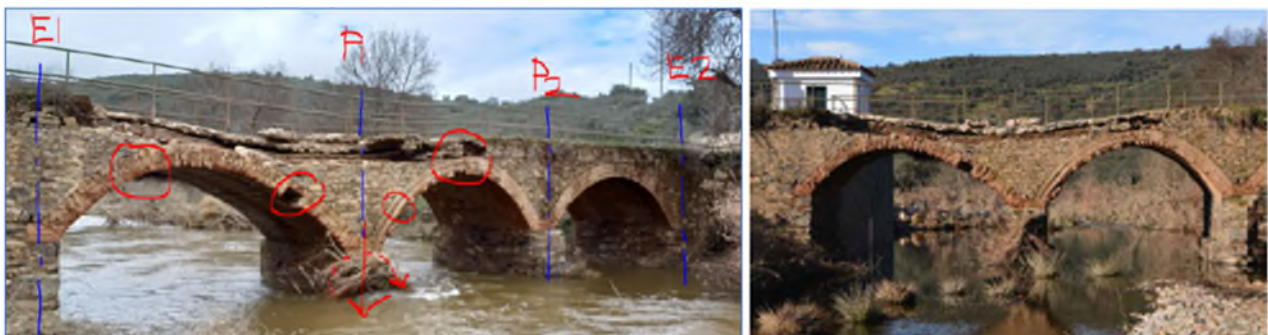
**Figura 2. Alzado general del puente desde aguas arriba, después de producirse la avenida.**

La avenida extraordinaria había causado daños por socavación en pilas y estribos, especialmente en la pila 1, que habían implicado la generación de un fallo de la cimentación de dicha pila con el consiguiente descenso de ésta en unos 40 cm, junto con su cabeceo y giro.

A su vez, este movimiento de la pila 1 había desestabilizado las bóvedas que

descansaban sobre ella, de tal forma que la bóveda del vano entre estribo 1 y pila 1 había

sufrido un descenso apreciable de la clave, y por el contrario la bóveda entre pila 1 y pila 2 había sufrido un aumento de su flecha debido al giro de la pila 1.

De hecho, se pudo detectar en obra que en las dos bóvedas que apoyaban sobre la pila 1 se habían conformado mecanismos casi por completo de rotura, al generarse en ellas rótulas alternas en intrados y trasdos en número suficiente para provocar la ruina de la estructura. Así, el aspecto más reseñable de esta incidencia

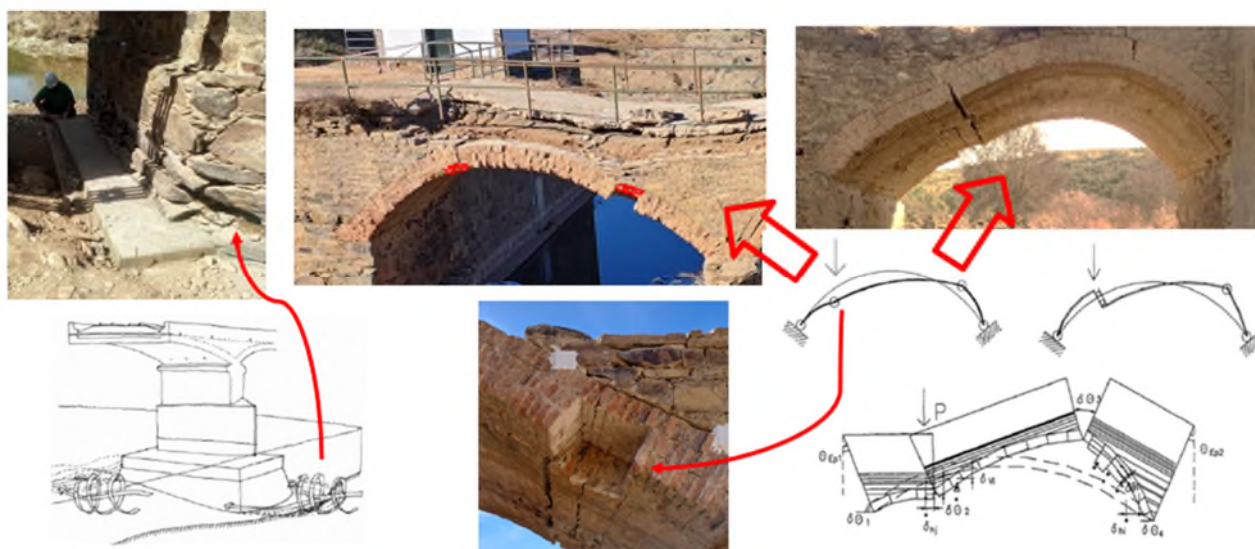
Figura 3. Esquemas de daños producidos en el puente.

En las siguientes imágenes se puede observar como de las tres roscas de ladrillo que conforman las bóvedas, en la zonas donde se habían generado “rótulas”, sólo quedaba una de ellas en funcionamiento.

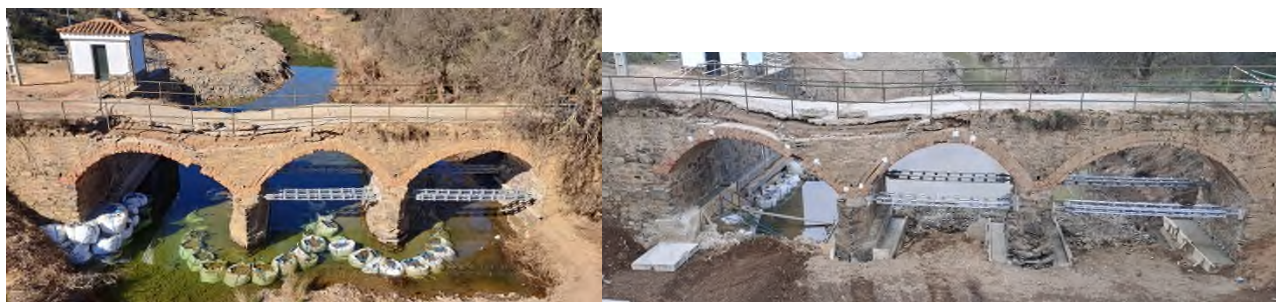
**Figura 5. Actuaciones de emergencia. Protección cimentaciones, hormigonado de huecos en cimentación e instalación de arriostramientos en arranque de bóvedas 2 y 3.**

Adicionalmente a los daños antes descritos anteriormente, en el paramento aguas arriba se habían producido daños con pérdida de parte de los tímpanos. Además en las cimentaciones del estribo 1 y pila 2 se apreciaban huecos de dimensiones considerables debidos a los efectos de la socavación.

A la vista de la comprometida situación del puente, se decidió desarrollar en primer lugar una serie de actuaciones encaminadas a garantizar la estabilidad provisional de la estructura. Con esta idea se acometieron los siguientes trabajos: Protección de las cimentaciones frente a nuevas avenidas mediante la disposición de sacos rellenos de material de excavación, relleno de huecos en cimentación con hormigón masivo y disposición de puntales en arranque de bóvedas 2 y 3 que impidían la progresión del movimiento y el desequilibrio de éstas.

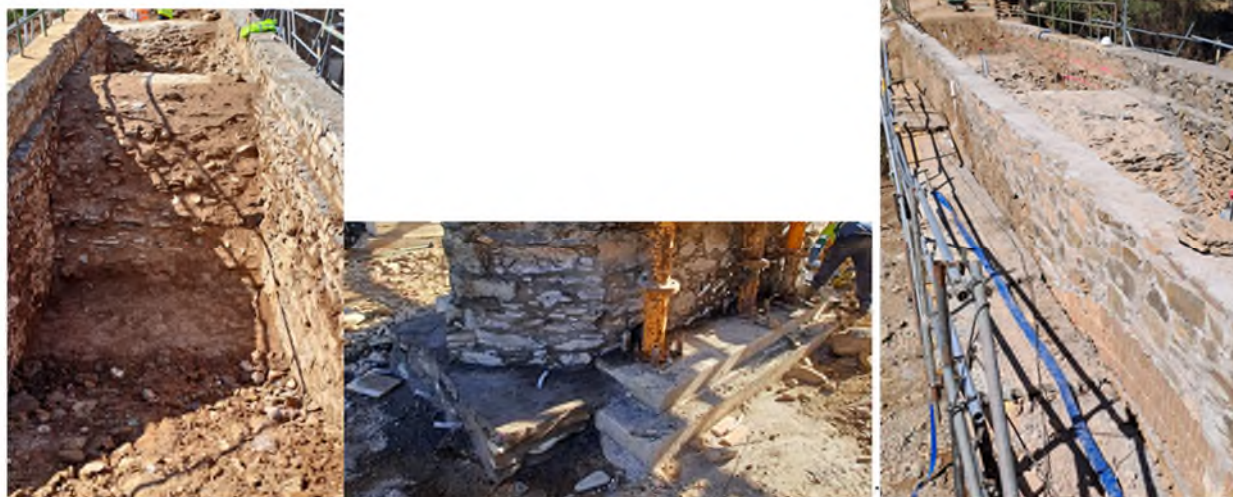
**Figura 7. Ejecución de vaciado de los senos de las bóvedas, inyección de sellado de la sillería de las pilas y reconstrucción de tímpanos.**

- Cuando la integridad de las bóvedas quedó asegurada mediante su apeo se procedió al vaciado de sus senos. Es de destacar que al realizar esta operación se descubrió que el relleno rígido sobre pilas era prácticamente inexistente, lo que suponía que el estado de las bóvedas después del incidente era más precario aun del supuesto inicialmente, al no disponerse de este elemento estabilizador de los arranques de los arcos. Simultáneamente a esta tarea de vaciado se procedió a reparar

el drenaje del trasdos de las bóvedas y a reparar los tímpanos dañados. A la vez que se efectuaban los trabajos anteriores se llevó a cabo la inyección de sellado de la sillería de las pilas, que buscaba por un lado restituir la integridad del conjunto de estos elementos, dañados durante la avenida, y por otra parte garantizar una cierta estanqueidad del conjunto, necesaria para que la inyección de los micropilotes que se ejecutaban posteriormente funcionase de forma adecuada.
