# Sustitución de 4 tirantes incendiados en el puente Vasco de Gama en Lisboa

*Replacement of 4 stay cables damaged by fire on Vasco de Gama bridge in Lisbon*

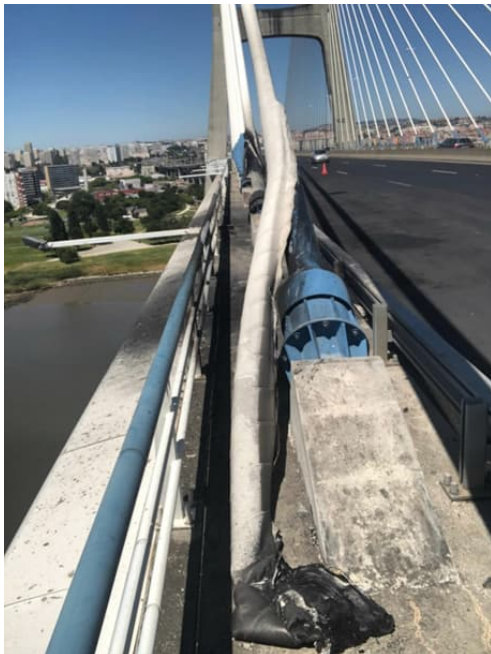
Las operaciones de inspección y diagnóstico comenzaron desde el día siguiente, detectando daños en 4 tirantes (HNC20D a HNC23D), con los tirantes HNC21D y HNC22D siendo los más afectados.

Figura 2. Daños en el HNC22D.

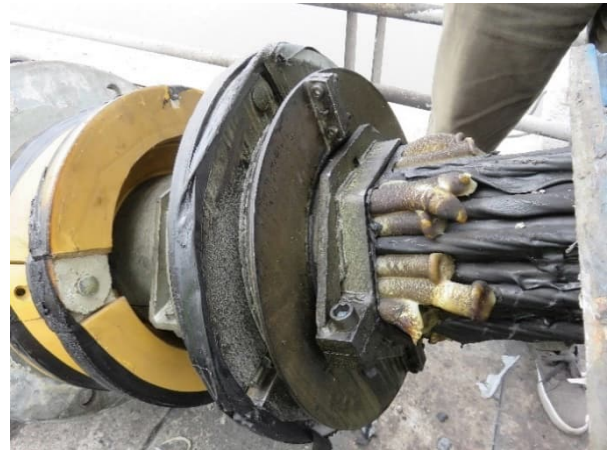
Figura 3. Daños en el amortiguador y los cordones.

La primera inspección arrojó una fuerte degradación de las vainas, tubos, amortiguadores y de las barreras de protección del cordón.

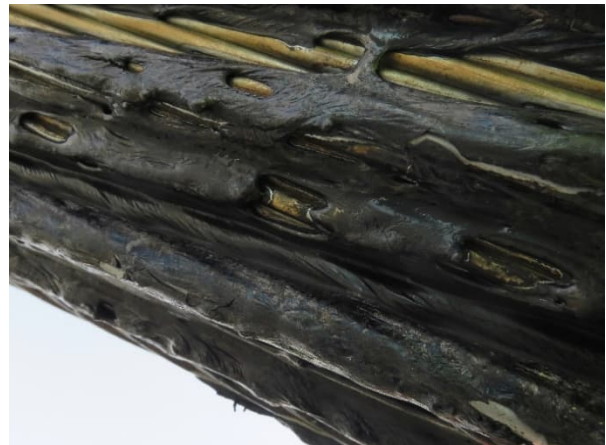
Figura 4. Daños en el haz de cordones.

Por ello se tomó la decisión de sustituir los 4 tirantes afectados para restablecer la durabilidad requerida. Debido al derretimiento del polietileno de los cordones, éstos se encontraban pegados entre sí, imposibilitando la sustitución parcial del haz. Por lo tanto, se debía sustituir integralmente cada uno de los tirantes.

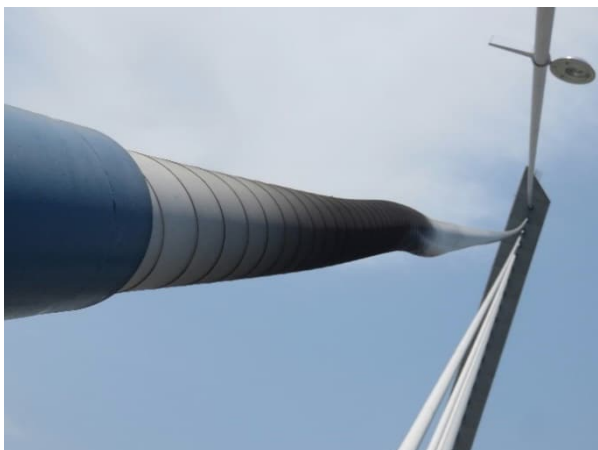
Figura 5. Daños en la vaina HNC23D.

De la misma forma, las vainas de los 3 tirantes más dañados se cambiaron en su totalidad mientras que se pudo reutilizar parte de la vaina del tirante HNC20D.

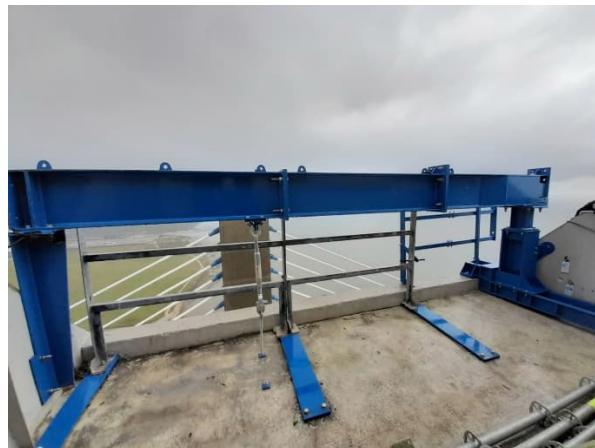
Figura 8. Viga de izado en curso de montaje sobre tapa de cierre de pilono.

La losa superior de la torre forma una tapa que se colocó al finalizar la construcción de la estructura y por lo tanto no está preparada para recibir cargas importantes. Para poder apoyar el andamio y la viga de izado (ver figuras 8 y 9), se añadieron unas ménsulas debajo de la tapa y tejidos de fibra de carbono para reforzar las zonas de apoyo de la losa.

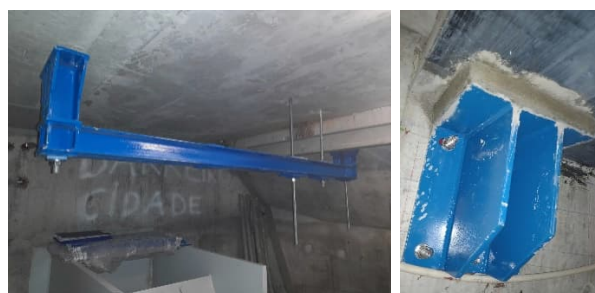
Figura 9. Refuerzo en el interior del pilono para el apoyo y tiro de la viga de izado.

Adicionalmente, se diseñaron estructuras de retenida en el interior de la torre que permitieron no solicitar a tracción la tapa superior, lo que hubiera provocado un levantamiento de ésta.

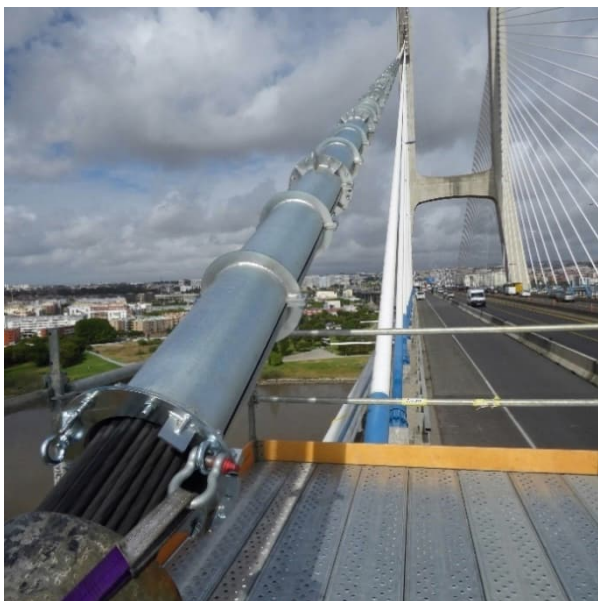
La vaina global de los tirantes HNC21D y HNC22D fue expuesta a las llamas durante el incendio y se fundió; bajo el efecto de su peso, a medida que se iba consumiendo, fue bajando. En total, se perdió una longitud de 20 m en ambos tirantes. Para poder guiar los cordones durante su destesado y evitar una posible caída a la calzada en servicio en caso de que ocurriera un incidente durante los trabajos, se decidió reconstruir temporalmente los 20 metros de vaina mediante tubos metálicos en dos semi-cáscaras. Se montaron en tramos de 2 metros, empujando hacia arriba la vaina y los tramos conectados para instalar el siguiente.

Figura 10. Reconstrucción temporal de la vaina.

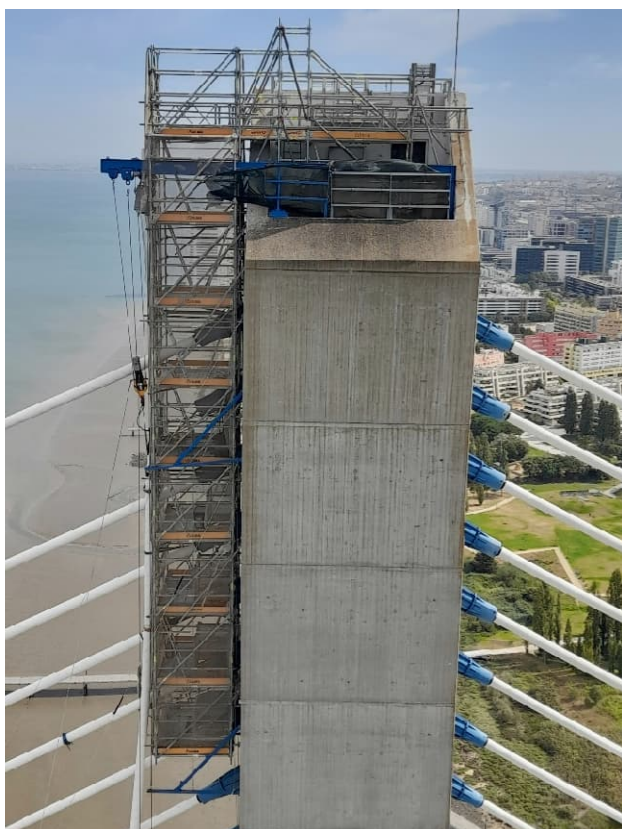
Figura 11. Andamio y viga en voladizo.

El último cordón de cada tirante sirvió de soporte para el descenso controlado de la vaina mediante el uso del cabrestante lineal en la viga en voladizo instalada en la parte superior de la torre (ver figura 11).

Se transportaron todos los componentes del andamio mediante sistemas de izado en el interior de la torre, hasta salir por su parte superior. Después de haber montado la parte de acceso del andamio situado sobre la torre, se procedió a construir la parte colgada, desde arriba hacia abajo, para alcanzar en total una altura de 18 m.
