# Recalce de cimentación de la Casa del Labrador de Aranjuez

*Underpinning and strengthening of the foundation of Casa del Labrador in Aranjuez,*

Antonio Bueno <sup>\*,a</sup>, Juan Rey-Rey <sup>b</sup>, Jacinto R. Carmona <sup>c</sup>

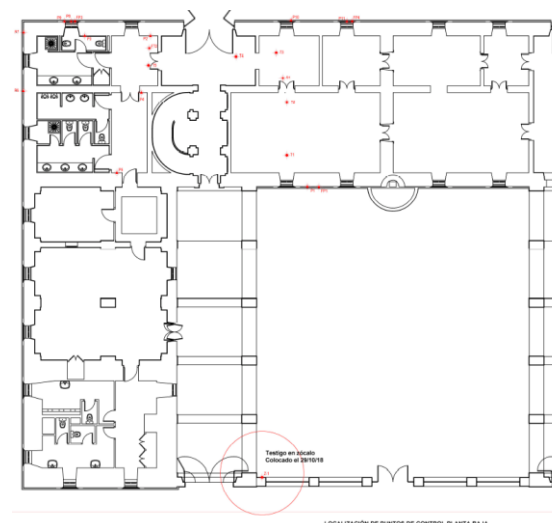
Figura 4. Puntos de inspección en grieta principal

Para el seguimiento y control de grietas, Incosa desarrolló una campaña de monitorización empleando fisurómetros analógicos y digitales, lo que permitió detectar desplazamientos en la mayoría de las fisuras analizadas.

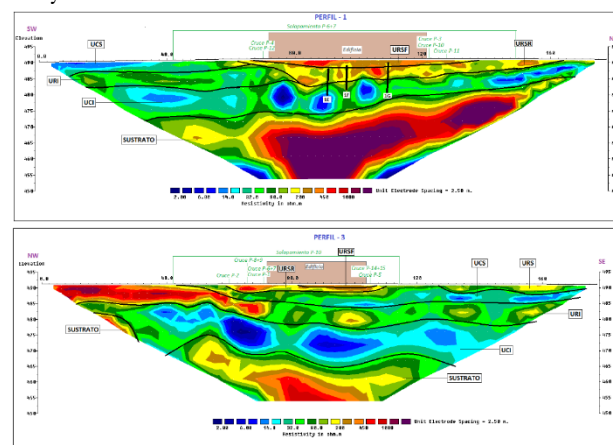
Figura 5. Perfiles de resistividad del terreno

En abril de 2019, AGS llevó a cabo una campaña de prospección geofísica, con el objetivo de estudiar y caracterizar el suelo mediante tomografía eléctrica. Los resultados de estos análisis confirmaron la heterogeneidad del subsuelo, identificando la posible presencia de zonas con lavado de lentejones de terreno, así como fracturas de pequeña escala en la unidad resistiva superior.

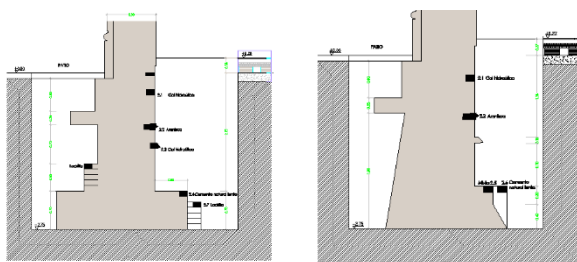
Figura 6. Análisis de catas de cimentación

Los resultados de estas catas permitieron identificar todas las etapas constructivas descritas en los apartados anteriores, evidenciando la presencia de arcadas, sillares de piedra y vertidos de hormigón en distintas zonas del edificio.

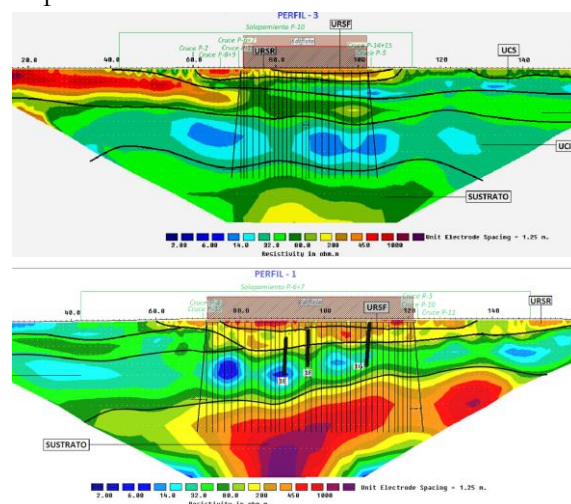
Figura 7. Superposición de esquemas recalce con mapas de resistividad eléctrica del terreno

Se determinó la necesidad de restaurar la cimentación profunda original del edificio, con el propósito de reconectar la estructura con los estratos competentes del terreno. Este enfoque permitiría mitigar los efectos adversos causados por el lavado localizado de gravas, que estaba comprometiendo la estabilidad del inmueble.

Para lograr este objetivo, se diseñó un sistema de micropilotes, los cuales se conectarían a los muros de carga existentes mediante vigas de cimentación [4]. Las vigas se dispusieron a ambos lados de la base de los muros, generando un sistema de confinamiento estructural que: Aprovecha la fricción entre las superficies de contacto para mejorar la transferencia de cargas.

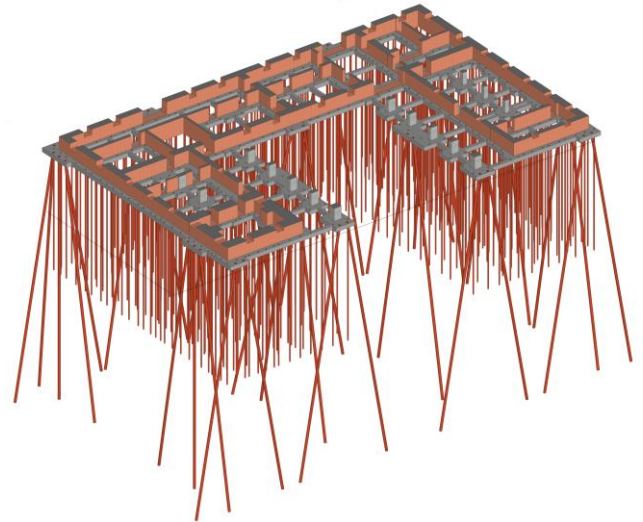
- Debido a la marcada fractura existente en el cuerpo central del edificio, que lo atravesaba completamente, se planteó la hipótesis de que los estratos inferiores del terreno estaban afectados por movimientos diferenciales, posiblemente

Para mitigar este fenómeno, se diseñó un sistema complementario de micropilotes de mayor diámetro y profundidad, cuyo objetivo era coser los estratos del subsuelo entre sí, funcionando como llaves de cortante y mejorando la estabilidad global del terreno, como se puede ver en la siguiente imagen:

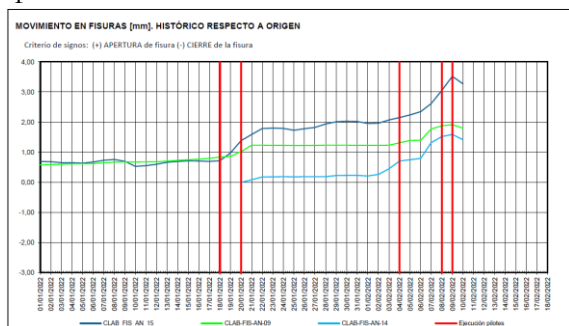
**Figura 20 Ejemplo de resultados de monitorización movimiento en fisuras**

Desde las primeras etapas de monitorización realizadas en 2018, se pudo observar un incremento en la apertura de fisuras durante los meses de enero a lo largo de los años. No obstante, el seguimiento continuo permitió

confirmar, durante la etapa de servicio en los años 2023 y 2024, la estabilización total de los movimientos estructurales, evidenciando el éxito del recalce y la eficacia de las soluciones implementadas.
