# Ampliación y refuerzo del Puente sobre el Río Virilla en la Ruta Nacional 32 en San José, Costa Rica

*Widening and retrofitting of the existing bridge over Virilla River in National Route 32 in San José, Costa Rica*

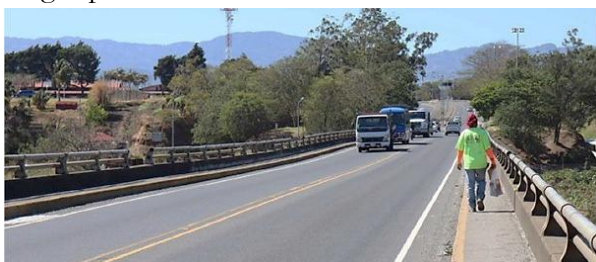
Durante estas inspecciones, se detectó una deformación vertical sobre el centro del vano principal (vano 3) de la estructura, ver figura 4. En ese punto, se midieron flechas verticales de hasta 0.20 m con respecto a la rasante de la carretera, lo cual se corresponde con una relación de  $L/414$ . Aunque el origen de esta deformación no es fácil de determinar, lo más probable es que esté relacionada con la bajada de resistencia a compresión del hormigón por un elevado nivel de compresiones bajo cargas permanentes.

**Figura 4. Deformación vertical del vano principal**

Finalmente, se previó la recuperación de la rasante mediante un relleno de hormigón ligero y espesor variable en el vano principal.

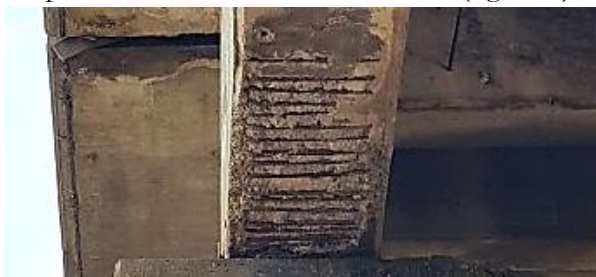
En el resto de elementos de hormigón se observaron numerosas fisuras e importantes desprendimientos del recubrimiento (figura 5).

**Figura 5. Armadura vista en cara inferior de vigas**

fundamentales de esta decisión fueron el estado de las vigas principales, con numerosas zonas con armadura vista y con una resistencia a compresión que estaba un 45% por debajo de los valores indicados en el proyecto original.

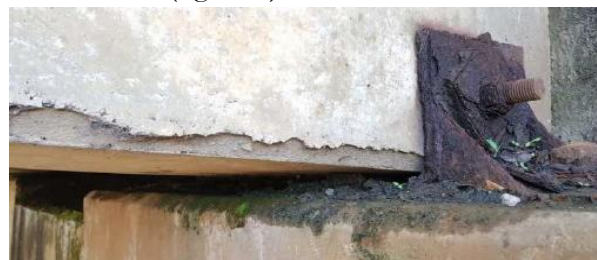
El estado de los aparatos de apoyo y juntas también era muy deficiente, siendo además elementos que condicionan el comportamiento sísmico de la estructura, lo cual hace especialmente relevante mantenerlos en buen estado (figura 6).

**Figura 6. Armadura vista en cara inferior de vigas**

Para tener un comportamiento solidario de todo el tablero frente acciones horizontales, se proyectó la supresión de juntas de calzada entre vanos interiores y la sustitución de las

existentes en estribos por unas de mayor capacidad de movimiento, capaces de absorber los desplazamientos sísmicos.

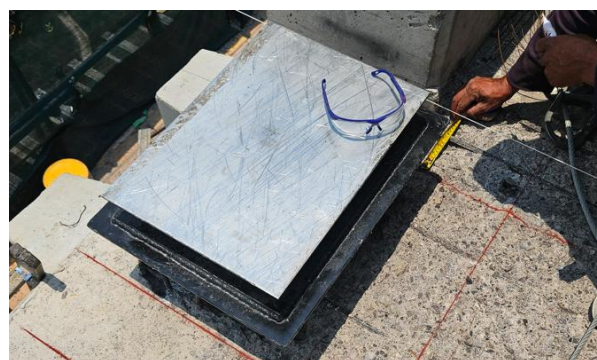
**Figura 7. Aparato de apoyo de neopreno deslizante**

En dirección longitudinal, los esfuerzos sísmicos son resistidos únicamente por las pilas 2 y 3, empotradas al tablero del puente principal. Esta situación es posible gracias a la colocación de aparatos de apoyo de neopreno deslizantes, que permiten el desplazamiento longitudinal de la estructura. En la figura 7 se muestra una imagen de los aparatos de apoyo deslizantes utilizados.

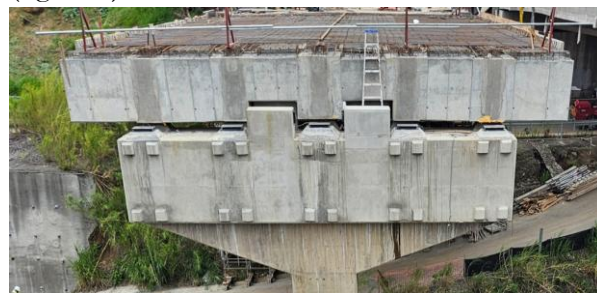
**Figura 8. Pila 5 vista transversal con topes sísmicos y diafragma**

En cuanto a la dirección transversal, las fuerzas sísmicas son resistidas por todos los soportes del viaducto, bien debido al propio empotramiento con el tablero (pilas 2 y 3) o bien por la colocación de topes transversales que coaccionan el movimiento en esa dirección (figura 8).

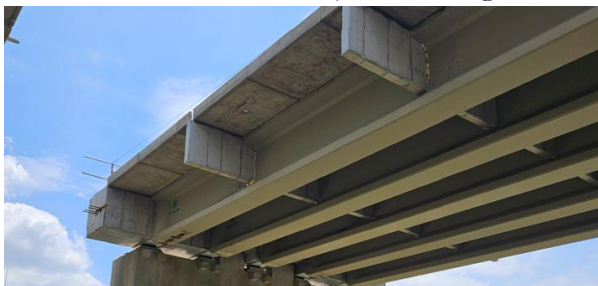
Figura 9. Vista inferior de uno de los vanos de vigas con diafragmas intermedios y en apoyos

Los nuevos tableros tienen una anchura de 13.10 m y 1.85 m de canto, compuestos por cinco vigas de hormigón prefabricadas AASHTO tipo V de 1.60 m de canto más losa de hormigón armado de 0.25 m de espesor. El entreje entre vigas se mantiene en 2.25 m, con voladizos de 2.05 m a cada lado respetando la posición de apoyo en pilas y estribos. Sobre las vigas apoya la losa superior ejecutada in-situ sobre prelosas de encofrado perdido. Los vanos cuentan además con cinco diafragmas equiespaciados que confieren una rigidez transversal adicional al conjunto, ver figura 9.

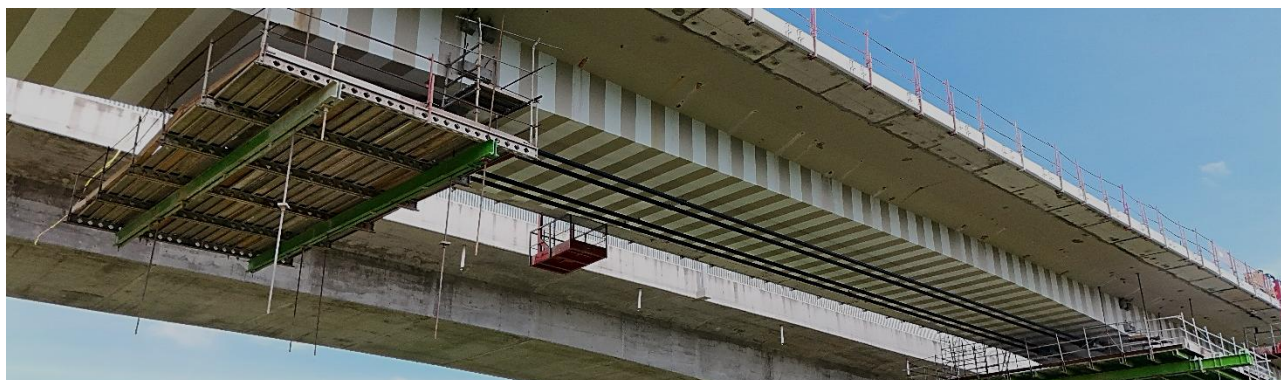
Figura 11. Vista inferior del vano principal durante la colocación del pretensado y de las bandas de fibra de carbono

Con los criterios anteriores se diseña un refuerzo longitudinal del tablero compuesto por cuatro tendones de pretensado exterior de 23 cordones cada uno y sección nominal de 140 mm<sup>2</sup> por cordón en acero de 1860 MPa. El trazado en planta es recto y en alzado es una poligonal con desviadores sobre las pilas interiores (pilas 2 y 3) y en la zona intermedia del vano principal (vano 3), ver figura 10. Los tendones se anclan sobre los diafragmas de las pilas extremas (pilas 1 y 4). Los tendones de refuerzo se encuentran en su mayor parte en el interior de la sección cajón, excepto en la zona central del vano principal donde se descuelgan por la parte inferior del cajón, consiguiendo incrementar la excentricidad del refuerzo con respecto al tablero (figura 11).

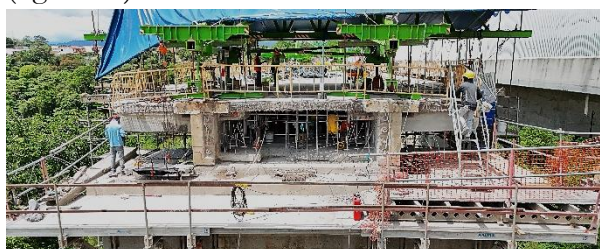
Figura 12. Vista de trabajos de demolición y ampliación de diafragma de pila 1

Para la ejecución de los bloques de anclaje extremos se diseñó una ampliación de los diafragmas de pilas 1 y 4 que permite transferir las cargas de forma uniforme a toda la sección (figura 12).

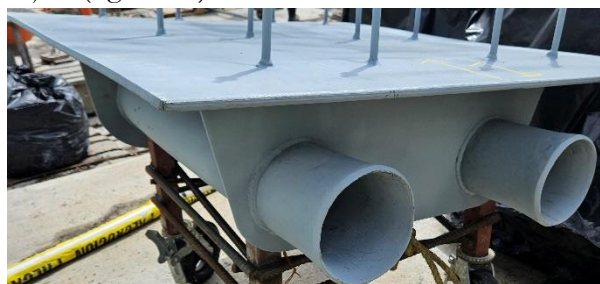
Figura 13. Pieza metálica para desviar los cables d pretensado en el vano central

Los desviadores del vano principal están formados por una pieza metálica anclada a un bloque de hormigón macizo en el interior del cajón (figura 13).

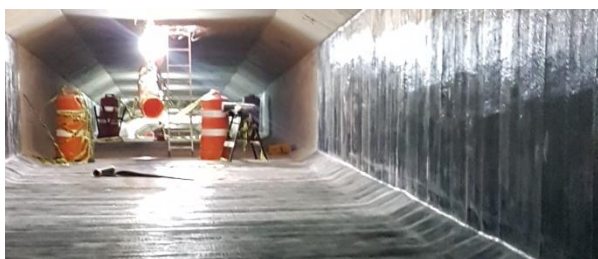
La necesidad del refuerzo radica en el escaso espesor y cuantía de acero de refuerzo en ambos elementos. Ambos elementos inferiores son muy esbeltos, con espesores de 35 cm en el caso de las almas y de entre 14 y 28 cm en la tabla inferior. Esta situación unida a cuantías de armado por debajo de los  $7.50 \text{ cm}^2/\text{m}$  por cara, reduce significativamente su capacidad frente a esfuerzos locales.

**Figura 14. Refuerzo con fibras del interior del cajón**

El refuerzo planteado está formado por bandas de tejido en forma de U, tanto en cara exterior como interior del cajón. En la cara interior el refuerzo es continuo, mientras que en la cara exterior se ejecuta en franjas alternas cada 50 cm. Cada refuerzo está formado por varias

capas de tejido de fibra de 0.167 mm de espesor adheridas con resina y ancladas en los extremos y zonas con posibles despegues mediante anclajes de fibra de carbono (figura 14). El refuerzo va protegido en su cara exterior mediante pintura de protección frente a la radiación solar.

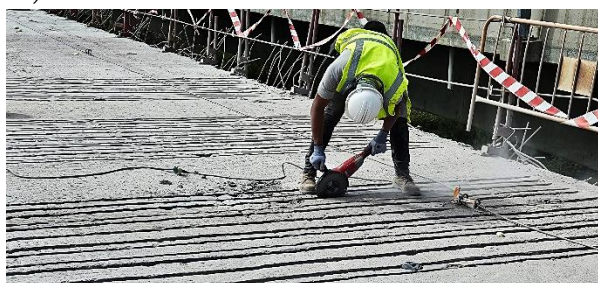
**Figura 15. Ejecución de rozas sobre tablero cajón**

La ampliación lateral del tablero se diseñó con nuevas losas de hormigón a ambos lados de la estructura, de 1.25 m de anchura y 0.23 m de espesor conectadas a la losa existente. La conexión de la nueva losa con la existente se resolvió mediante de barras de acero de refuerzo apoyadas sobre la armadura superior de la losa existente y ancladas a la losa de nueva ejecución. Las barras de acero se colocan en el interior de unas rozas ejecutadas manualmente en la losa existente, que se rellenan posteriormente con una mezcla de grout con resina para mejorar las condiciones de adherencia del refuerzo (figura 15).

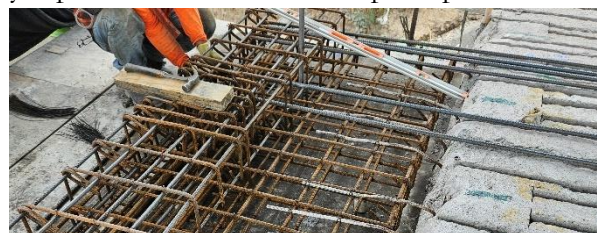
**Figura 16. Ejecución de ampliación del tablero cajón**

de pretensado. Adicionalmente, se colocaron juntas cada 2.50 m, que minimizan los esfuerzos de retracción entre ambas secciones y que provocan que la nueva losa únicamente resista esfuerzos transversales, ver figura 16.

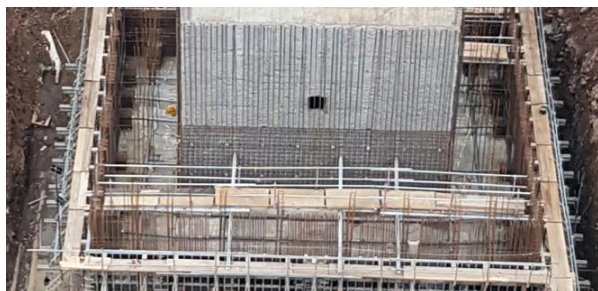
**Figura 17. Vista de pila 3 durante el ferrallado de refuerzos de cimentaciones y fustes**

El refuerzo de los fustes de las pilas se diseñó como un anillo de hormigón armado alrededor de los fustes existentes, que incrementa el confinamiento y favorece la ductilidad en la parte baja de las pilas, ver figuras 17 y 18.

En cuanto a las cimentaciones, los refuerzos planteados están formados por nuevas zapatas ejecutadas sobre las existentes y conectadas mediante cables de pretensado, asegurando el comportamiento conjunto de ambos elementos. La conexión entre los nuevos elementos se realiza a través de la superficie exterior mediante un repicado superficial y la compresión generada por los cables de pretensado sobre la interfaz, ver figuras 17 y 18.

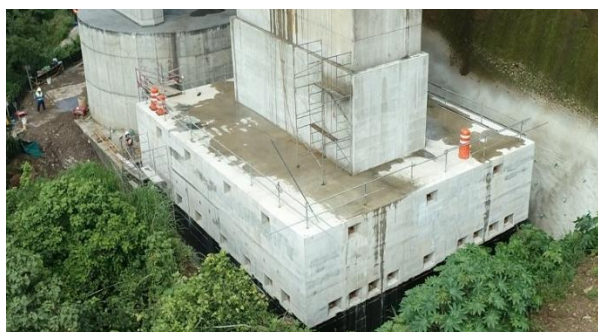
**Figura 18. Vista de pila 2 con refuerzos en cimentación y fustes ejecutados**
