# Actuación de emergencia en el viaducto de Río Blanco, situado en el pk 156/500 de la LAV Madrid-Barcelona-Figueres

*Emergency intervention on the Río Blanco viaduct, located at CH 156/500 of the Madrid-Barcelona-Figueres high-speed railway line.*

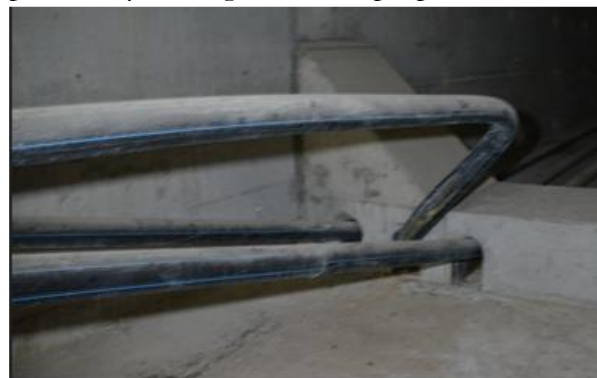
**Figura 3.** *Deformación remanente encontrada en el tendón colapsado a su paso por del desviador.*

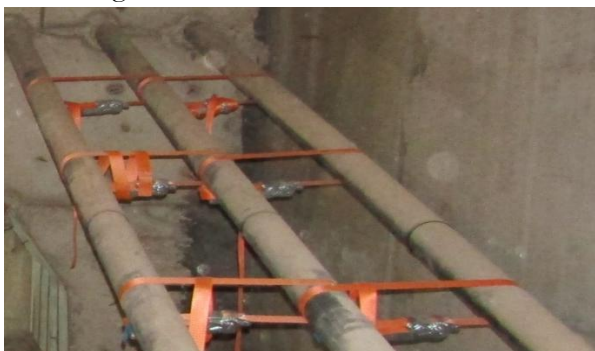
**Figura 4. Arrostramiento preventivo tendones.**

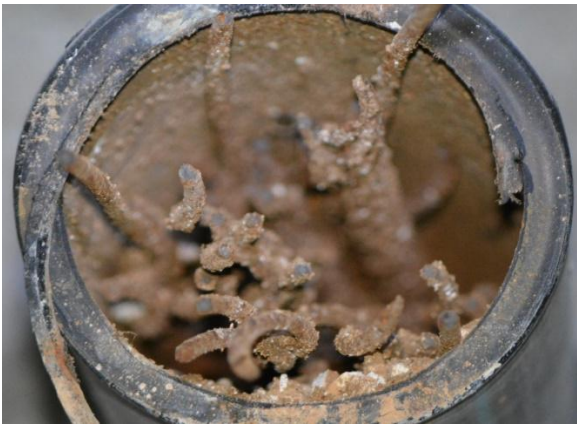
La rotura no fue brusca, simultánea en todos los cordones, sino progresiva. Algunos de los alambres presentaban roturas aún “frescas” (figura 5), y otros tenían superficies de fractura ya con pátina de óxido. Se observaron alambres con estricción y roturas en pico de flauta (figura 6), típicas de corrosión bajo tensión.

Figura 5. Vista frontal del tendón roto, con algunas roturas ‘frescas’ en los alambres

Análisis posteriores sobre muestras del tendón colapsado [2], demostraron que en la zona de colapso había un predominio claro de roturas frágiles de alambres, con una antigüedad mucho mayor que la de las roturas dúctiles, que se habrían producido casi en su totalidad en el momento del colapso del tendón. Adicionalmente, señalaron que el proceso de degradación en la zona de colapso no se había limitado a la descomposición progresiva del acero, reduciendo su capacidad en proporción a la pérdida de sección resistente alcanzada, sino que también propició procesos de fisuración subcrítica propios de aleaciones metálicas sometidas a sollicitaciones estáticas de tracción en ambientes corrosivos, en este caso particular, asistidos por la presencia de hidrógeno.

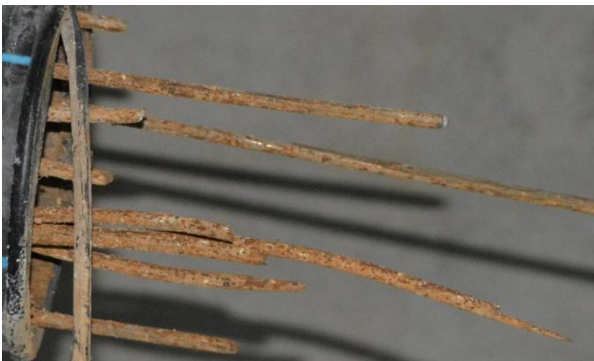
Figura 6. Vista lateral del tendón roto, con algunas roturas en ‘pico de flauta’ en los alambres.

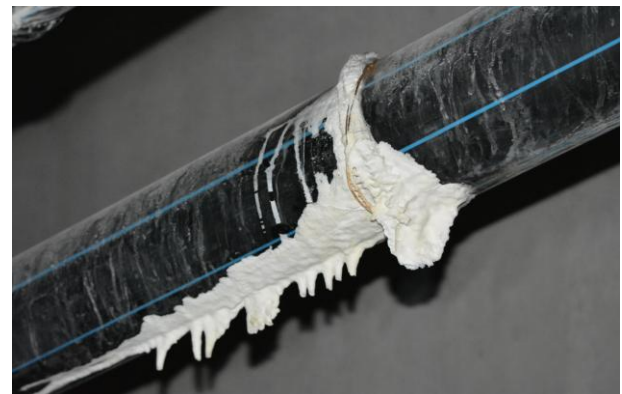
- Juntas de vainas abiertas. Algunas con precipitaciones calcáreas sintomáticas de la presencia de filtraciones de agua e incluso herrumbre en los torones.

Figura 7. Presencia de estalactitas en un tendón, en el entorno del empalme de la vaina

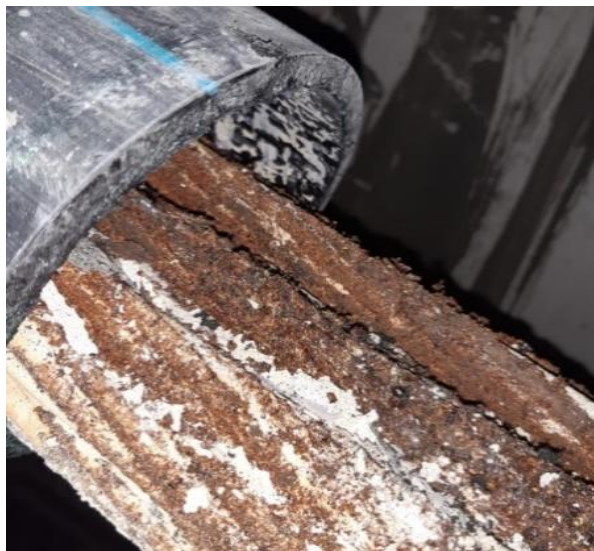
- Presencia de agua en el interior de los tendones.
- Oxidación y herrumbre sintomática de procesos de corrosión en diferentes estados de desarrollo.

**Figura 8. Presencia de oxidación en los cordones**

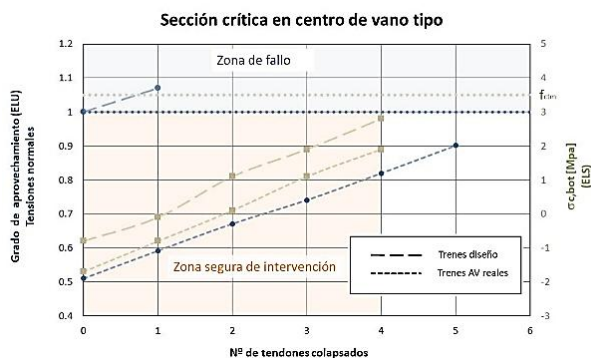
En la siguiente figura se muestran la evolución del grado de aprovechamiento en ELU y de las tensiones de tracción en la fibra inferior de la sección pésima de centro de vano, en función del número de tendones del pretensado exterior colapsados. La zona de intervención segura se establece para el tráfico de trenes reales y limita el ámbito de la actuación de emergencia.

**Figura 9. Comprobación sección crítica centro de vano en tensiones normales**

De acuerdo con los resultados de la investigación desarrollada, se concluyó que los problemas detectados, fundamentalmente por déficits de inyección y herrumbre, eran lo suficientemente generalizados como para plantear la sustitución de la totalidad de los tendones del pretensado exterior. No obstante, el análisis estructural permitió acotar el alcance de la emergencia, evidenciando que solo era necesaria la sustitución, con urgencia, de dos tendones a lo largo de toda la longitud del viaducto.

Se planteó reemplazar un tendón a cada lado del pasillo central, para garantizar de ese modo la presencia de al menos un tendón sano en cada conjunto de tendones arriostrados entre sí.

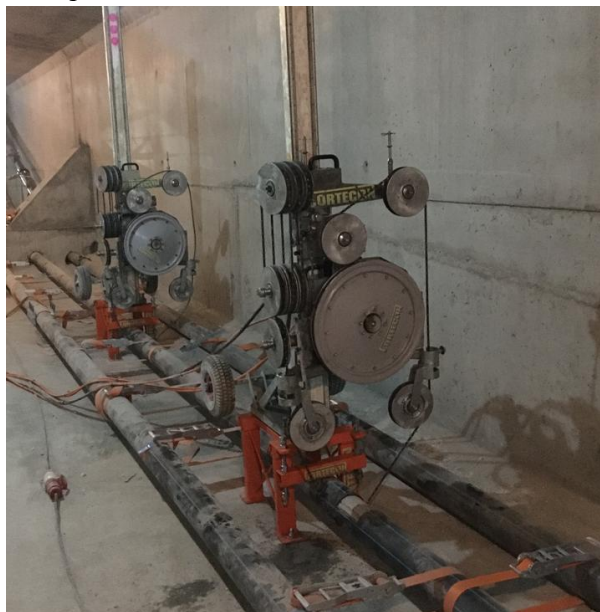
**Figura 10. Máquinas de corte con hilo de diamante en posición**

El corte se realizó en la zona de centro de vano, donde los cables transcurren horizontales muy próximos a la losa inferior, mediante un equipo de corte con hilo de diamante refrigerado por agua y accionado por control remoto.

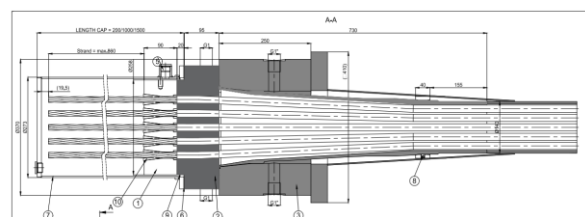
**Figura 11. Sistema de anclaje del nuevo tendón**

Previendo que la dimensión de la nueva trompeta sería algo mayor, y para evitar la demolición de la zona, se propuso la colocación de distanciadores apoyados sobre la placa de reparto existente. Estos elementos permiten que la nueva trompeta se aloje parcialmente en el interior de la trompeta existente sin contacto. Posteriormente, es necesario rellenar con lechada el espacio entre la nueva trompeta el interior del anclaje existente.

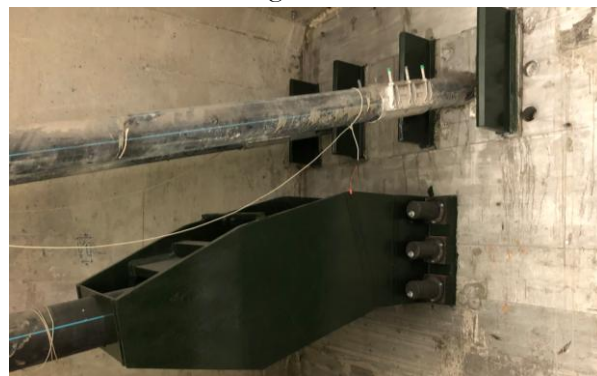
**Figura 12. Marco de anclaje en el tendón 4 sustituido.**

delante del diafragma unos marcos metálicos orientados en la dirección de los nuevos tendones que permitieran alojar en su interior la cabeza de anclaje de los tendones transmitiendo las cargas a través de una pareja de chapas en prolongación hasta las paredes del diafragma.

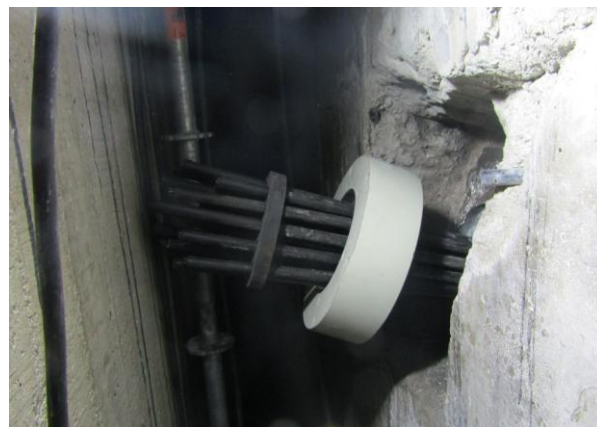
Figura 12. Detalle de la instalación del sistema de anclaje de unos de los nuevos tendones del E-2

Para acomodar el trazado del nuevo tendón fue necesario hacer una pequeña sobreperforación que permitiera colocar la nueva vaina en la dirección correcta.
