# Inspección, reparación y rehabilitación de puentes y pasarelas. Una visión global

*Inspection, repair and renovation of bridges and footbridges. A global overview.*

Manuel Reventós Rovira<sup>a</sup>, Jaume Guàrdia Tomàs<sup>b</sup>

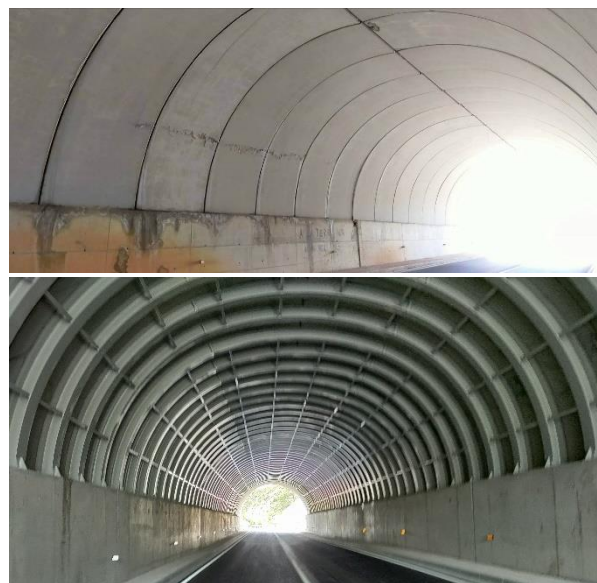
En el falso túnel de la T-333 en Horta de Sant Joan, una inspección rutinaria detectó unas grietas, dieron el aviso y se realizó una inspección

especial (figura 1). En esta se vio que estaba comprometida la estabilidad del túnel, así que se procedió a realizar un desvío de tráfico de emergencia. Finalmente se constató que la estructura tenía un defecto debido a la mala ejecución y que era necesario realizar un refuerzo general. Muy probablemente, la estructura ya había mostrado síntomas previos que no habían sido detectados.

**Figura 1. Vista del falso túnel durante la inspección visual (sup.) y con la obra de refuerzo acabada (inf.).**

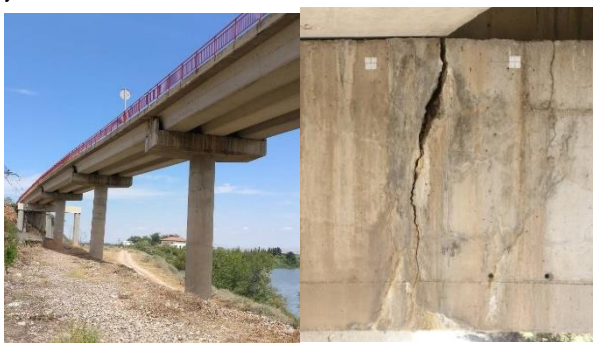
En otro caso, en el viaducto de Quinto sobre el ffcv en la A-123 (1986), teníamos que analizar unas grietas que había en el voladizo de una pila en forma de martillo invertido (figura 2). Contábamos con los planos de proyecto y su modificado, pero no conseguíamos interpretar el motivo de las grietas, en la sección de empotramiento, longitudinales y situadas en la parte superior de la cabeza de compresión del voladizo, donde apoyaban las vigas. Fue necesario realizar varias catas y sondeos con

extracción de testigos para ver que el armado real no se correspondía con el de los planos.

Durante la obra hubo cambios que, o no se archivaron correctamente o, simplemente, se hizo mal. De las catas se dedujo que la cabeza de compresión del voladizo se había descolgado por falta de armadura de cortante (muy inferior a la de los planos) y se había perdido la mayor parte del canto mecánico, la armadura principal superior no trabajaba. El acero secundario sostenía el voladizo trabajando a niveles muy altos y se habían abierto fisuras por las que empezó a degradarse el acero. Con la pérdida de sección de la armadura cada vez se abrían más las grietas y más se aceleraba el proceso. Cuando se diagnosticó el problema ya solo se pudo cerrar el tráfico y ejecutar por emergencia su reparación y refuerzo.

**Figura 2. Viaducto de Quinto. Vista de la grieta en el dintel de la pila con dianas para el seguimiento topográfico.**

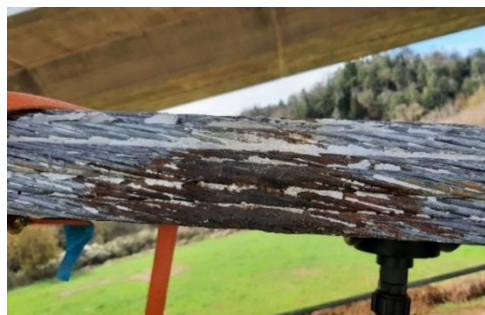
Por último, en el Viaducto de Osormort (situado en la C-25 entre Vic i Girona), una estructura emblemática atirantada por la parte inferior del tablero, se realizó la primera inspección especial de los tirantes después de 29 años de servicio. Como resultado se detectó corrosión avanzada en los cables por lo que se tuvo que realizar una intervención de emergencia con corte total del tráfico (figura 3).

**Figura 3. Viaducto de Osormort. Imagen de la corrosión en los tirantes del viaducto.**

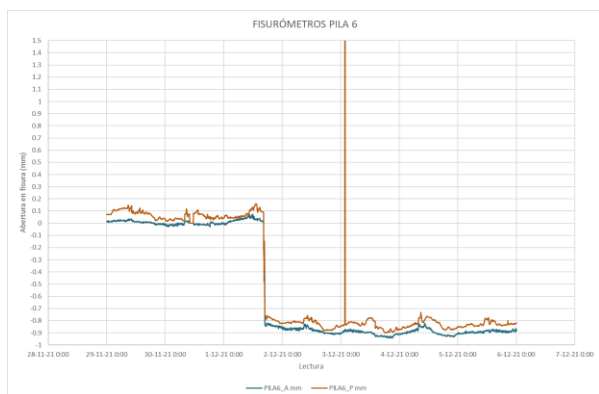
En el viaducto de Quinto anteriormente reseñado se instrumentaron las grietas en los puntos críticos mediante fisurómetros (figura 4), se establecieron límites de aviso, alerta y alarma con un protocolo de actuación para cada una. De esta forma se pudieron realizar las obras de refuerzo de las pilas con total seguridad. También sirvió para controlar el proceso de entrada de carga de la estructura de refuerzo en el que, mediante gatos, se levantó el dintel para hacer la transferencia de cargas.

**Figura 4. Viaducto de Quinto. Fisurómetro para el control de las grietas durante la obra.**

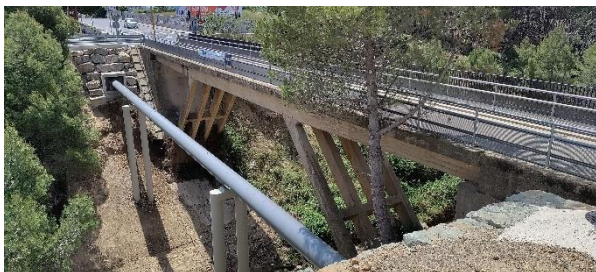
Aunque la obra no tenga gran valor patrimonial, la restauración es necesaria por cuestiones de mantenimiento. Como es el caso del Acueducto sobre la Riera de Palau donde, la falta de mantenimiento en la pintura de revestimiento de la tubería había dado lugar a la pérdida de sección y a varias reparaciones de emergencia. Hasta llegar a la conclusión de que era necesaria su sustitución.

**Figura 10. Acueducto sobre la Riera de Palau, Terrassa, restaurado.**

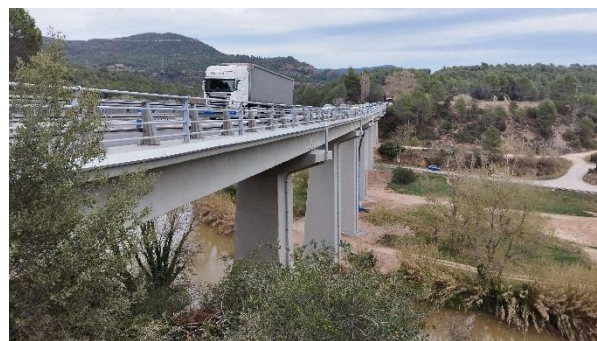
En el puente de la C-58 en Monistrol de Montserrat sobre el Llobregat, la falta de mantenimiento en las juntas hacía que durante años se hubiera infiltrado agua sobre las pilas

hasta oxidar completamente su parte superior. Ha requerido realizar una completa e intensa restauración y refuerzo allí donde la armadura estaba deteriorada.

**Figura 11. Puente de la C58 en Monistrol restaurado.**

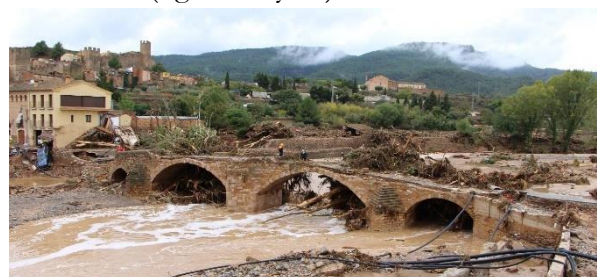
Otras veces la restauración es necesaria debido a un episodio accidental como en el caso del Pont Vell de Montblanc que quedó afectado por una riada del Francolí del 2019. Aquí se aprovechó para actuar a fondo en el entorno (figuras 12 y 13). O el caso del Puente de Sástago donde falló por corrosión el anclaje de una de las péndolas, lo que causó el colapso de una parte del tablero (figura 14 y 15).

**Figura 12. Vista del Pont Vell de Montblanc después de la avenida del Francolí en noviembre de 2019.**

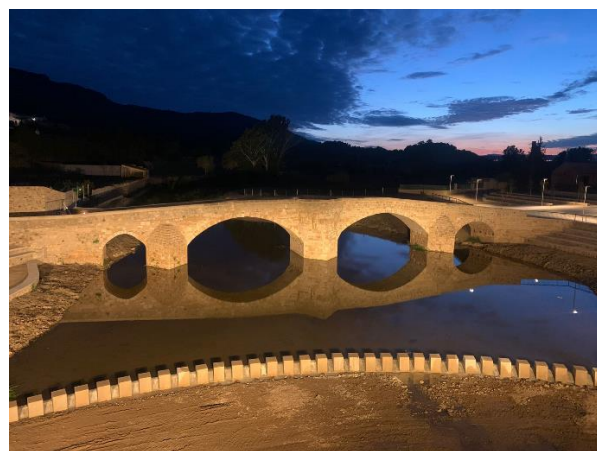
**Figura 13. Vista después de la restauración.**

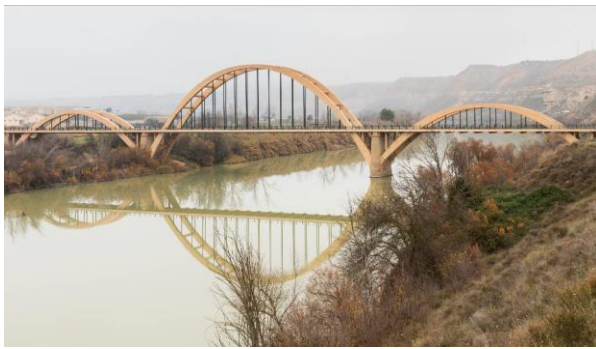
**Figura 14. Puente de Sástago antes de la reparación**

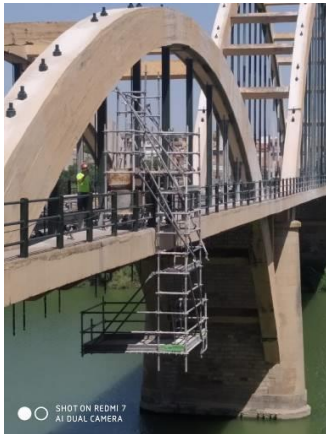
**Figura 15. Puente de Sástago en el proceso de refuerzo de los tirantes.**

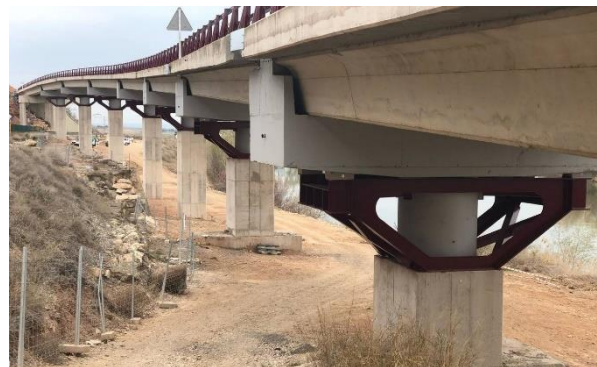
estructural (figura 21). Es decir, obras que hay que reforzar por un cambio de uso o cargas, o simplemente porque se ha deteriorado la estructura existente y se plantea un refuerzo según las normativas actuales. En el viaducto de Quinto sobre el ffcv se reforzaron los dinteles de las pilas ya que no tenían suficiente resistencia debido a defectos en el armado.

**Figura 22. Refuerzo de pilas y dinteles del viaducto sobre el ffcv en Quinto.**

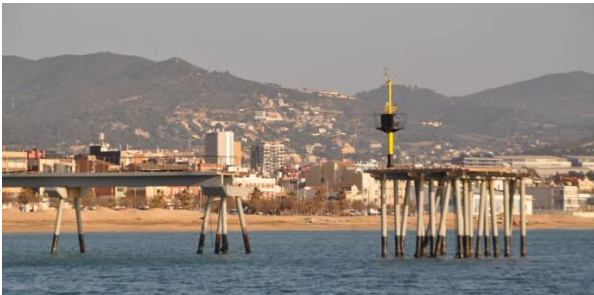
En el puente del Petrolí en Badalona se actuó en la antigua infraestructura de origen industrial para adaptarlo al uso recreativo y de ocio como parte del paseo marítimo de Badalona. Actualmente, vuelve a necesitar una reparación debida a los daños que sufrió durante el temporal Gloria de diciembre de 2020 (figuras 23 y 24). En este caso, se mantendrá el uso de ocio, pero hay que reforzar la estructura para que resista los temporales cada vez más extremos debido al cambio climático. La nueva plataforma final será circular y se ha diseñado con criterios

**Figura 23. Pont del Petroli en Badalona. Estado actual después del temporal Gloria.**

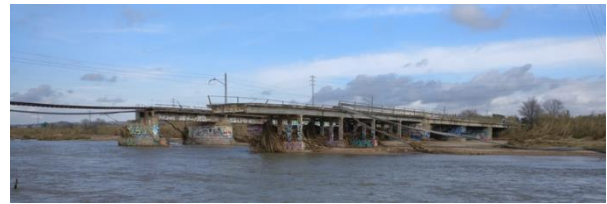
También hubo una reconfiguración significativa en la reconstrucción de los puentes viario y ferroviario sobre la Tordera entre Malgrat de Mar y Blanes. En este caso la avenida del temporal Gloria en 2020 se llevó varias pilas de forma que quedaron ambos interrumpidos. En la construcción de emergencia se cambió la configuración de los puentes para aumentar significativamente el galíbo hidráulico vertical y horizontal; también se añadió un carril bici y acera en el puente viario. Es interesante ver como ante el mismo problema dos administraciones y equipos técnicos distintos ejecutaron tipologías diferentes (en sección, no en esquema principal) con una misma distribución de pilas y diferentes galíbos verticales hidráulicos, debido a los

**Figura 25. Puentes ferroviario y viario sobre la Tordera después del temporal.**

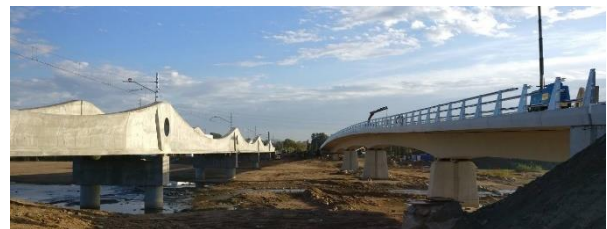
**Figura 26. Puentes ferroviario y viario sobre la Tordera después de su reconstrucción.**
