# Rehabilitación de las pasarelas de Can Grau y Molí d'en Fontanet sobre el río Ripoll en Sabadell

## *Rehabilitation of the Can Grau and Molí d'en Fontanet footbridges over the Ripoll River in Sabadell*

Manuel Reventós Rovira<sup>a</sup>, Jaume Guàrdia Tomàs<sup>b</sup>

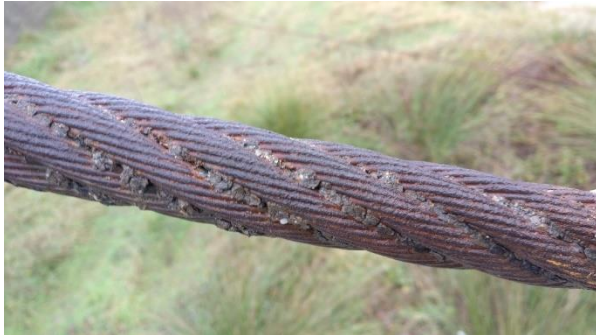
**Figura 6. Imagen del cable original.**

1. Corrosión de elementos metálicos: Se detectó corrosión en los cables de acero y los anclajes, pérdida de sección en algunos tirantes y corrosión en la silla de apoyo pasante de las pilas. Además, algunos de los tirantes estaban sin carga comparados con

Los tirantes nuevos son galvanizados para garantizar su durabilidad; además, el tipo de anclajes permitirá su inspección mediante gatos para verificar la tensión y facilitar su reemplazo, características que no poseen los tirantes actuales.

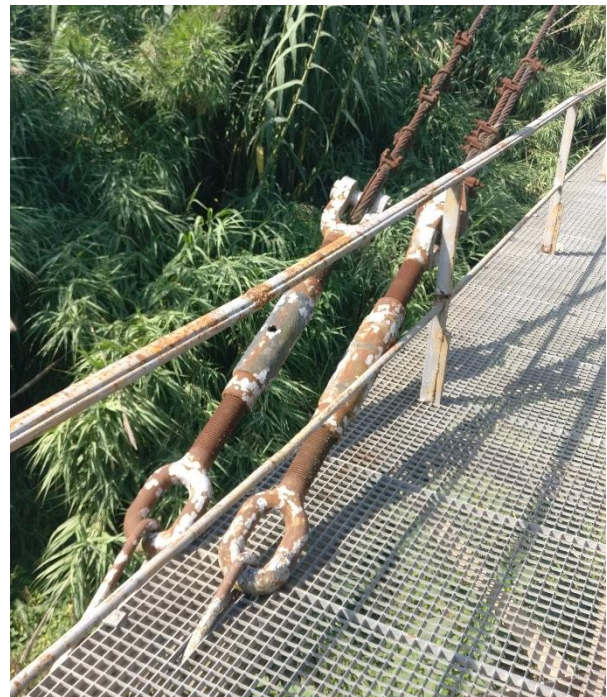
**Figura 7. Imagen del anclaje.**

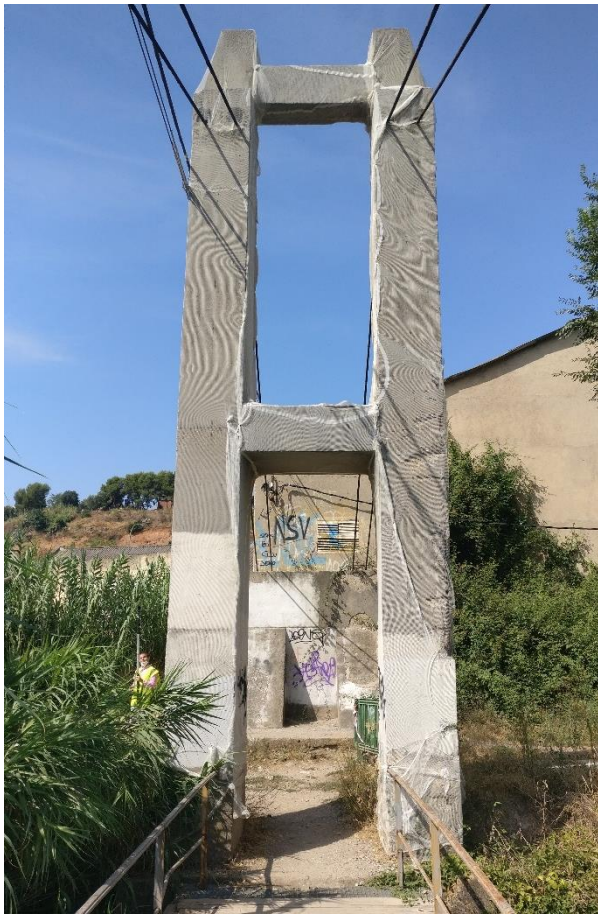
Figura 8. Vista de la pila en el estado inicial.

2. Fisuración y desconches en el hormigón de pilares y bloques de anclaje.
3. Degradación del pavimento de las pasarelas por corrosión, rotura de soldaduras y la malla electrosoldada estaba colocada en la dirección opuesta al a resistente.
4. Daños en las barandillas debido a la corrosión o rotura de la soldadura de la base. Geométricamente tampoco cumplía con la accesibilidad.
5. Inadecuación de los bloques de anclaje. El sistema no permitía la sustitución o retesado de los tirantes. Además, no se tenía certeza de la geometría de los muertos de retenida ni de su capacidad resistente.
6. Las estructuras vibraban de forma notable, se leían aceleraciones de 0,2 g solamente por el paso de peatones, y de 1,2 g con el paso corriendo.

La rehabilitación de las pilas ha seguido el siguiente procedimiento: chorreo abrasivo de toda la superficie; repicado del hormigón deteriorado; chorreo y saneo de las armaduras; refuerzo del armado con pérdida de sección; aplicación de pasivante de la armadura y puente de unión; reconstrucción de la sección con mortero de reparación; aplicación de un inhibidor de la corrosión; y aplicación de la pintura anticarbonatación.

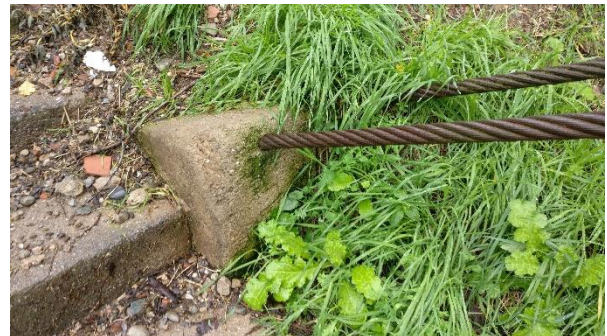
Figura 9. Detalle del anclaje en el terreno.

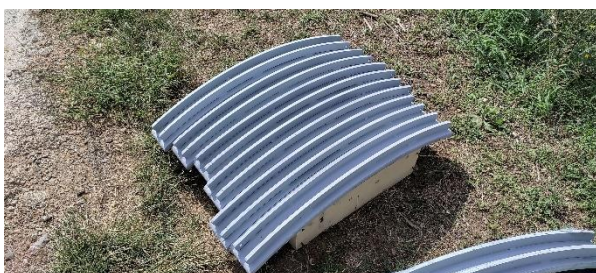
**Figura 15. Silla de apoyo de los tirantes en las pilas.**

Los encajes por donde pasan los tirantes también se han rehabilitado de la siguiente forma: ensanchamiento de la perforación para poder pasar el tirante; saneo del hormigón; aplicación del mortero de reparación; posicionamiento de la nueva silla donde apoyan los tirantes; y reparación del ensanchamiento.

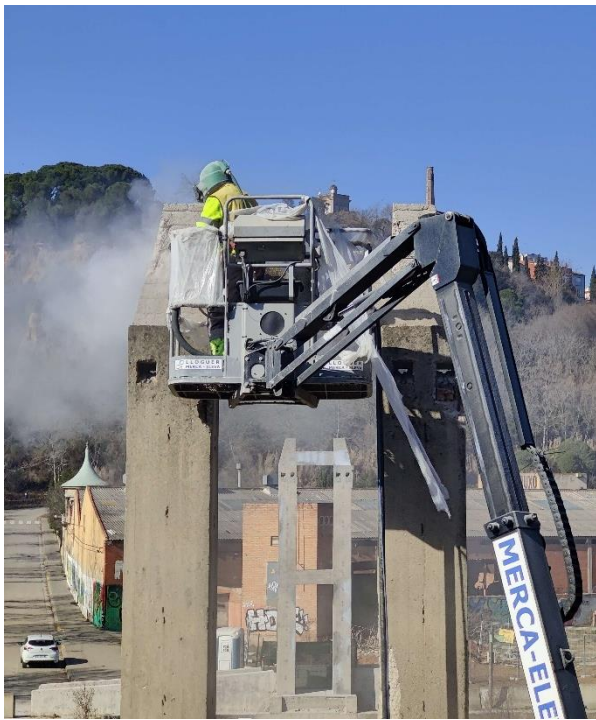
**Figura 17. Vista la rehabilitación de las pilas.**

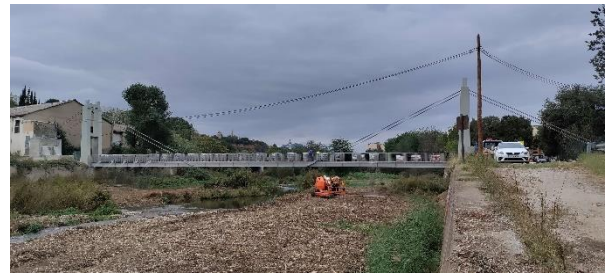
Por último, se ha realizado la prueba de carga estática y una dinámica con resultados satisfactorios. Las flechas obtenidas han sido de promedio 38 mm respecto los 40 mm previstos. Y la aceleración medida con el paso peatonal ha sido de 0,11 g, que es la mitad de lo que se midió con la pasarela inicial.

**Figura 20. Prueba de carga estática en Can Grau.**
