# Intervenciones estructurales en la rehabilitación de la Puerta de Alcalá (Madrid)

## *Structural Interventions in the Rehabilitation of the Puerta de Alcalá (Madrid)*

Jacinto R. Carmona<sup>\*,a</sup>, Juan Rey-Rey<sup>b</sup>, Antonio Bueno<sup>c</sup> y Luis Marcos<sup>d</sup>

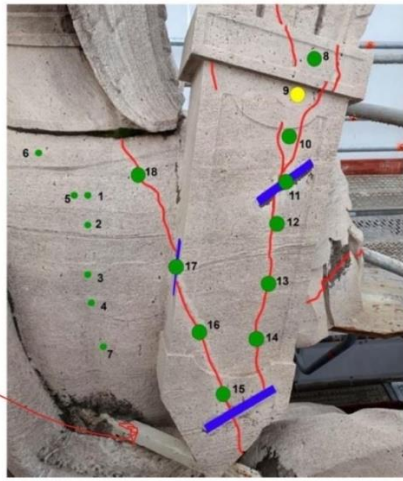
El segundo ensayo midió todas y cada una de las fisuras y grietas visibles existentes en las esculturas y estableció los índices de umbrales de normalidad propios de la piedra, es decir, cuándo la fisura está dentro de la normalidad de los valores y no es preocupante o cuándo está fuera y ha de ser considerada como preocupante. Este ensayo fue determinante a la hora de decidir cuáles de los elementos metálicos a modo de grapas exteriores estaba ejerciendo un trabajo correcto y cuáles no.

**Figura 3. Ejemplo de análisis mediante ultrasonidos. En azul se representan las grapas visibles existentes, en rojo las fisuras y en verde los puntos de medida.**

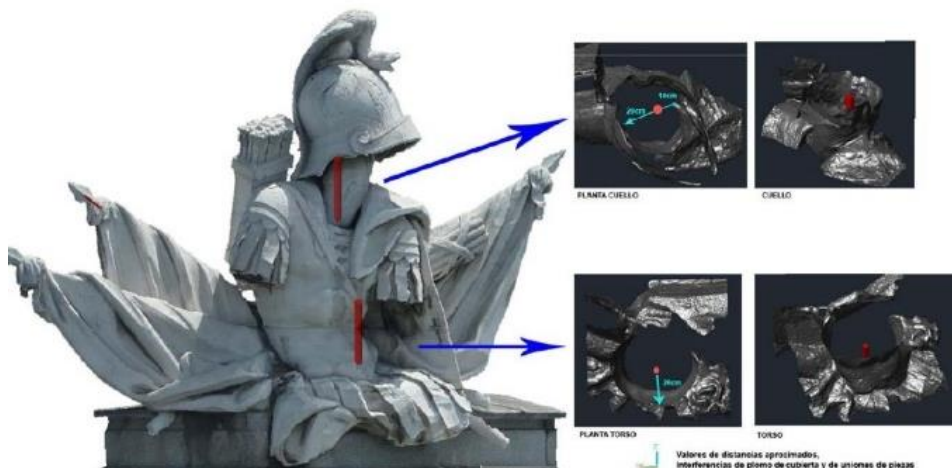
Se tomaron los datos de cada uno de los elementos metálicos incluidos en las escultura y se estudió cómo intersecaban entre ellos en el interior de las piezas. Se trasladaron estos datos a un modelo 3D de cada escultura partiendo de los datos 3D del modelo de nube de puntos ya mencionado. Es importante conocer y colocar en el modelado los materiales existentes en aras de hacer un cálculo que nos dé un resultado lo más fiable posible de las piezas. Este proceso no es lineal, sino que depende del estado de las propias piezas metálicas. Allí donde estaba muy afectada fue necesario primeramente reforzarla y a partir de ahí seguir descarnando. Por ello la modelización de la figura para su cálculo fue un proceso igualmente intermitente, en el que se iban añadiendo y definiendo los sistemas estructurales y de equilibrio de cada pieza.

**Figura 4. Elementos metálicos interiores que unen las diferentes piezas que conforman las esculturas.**

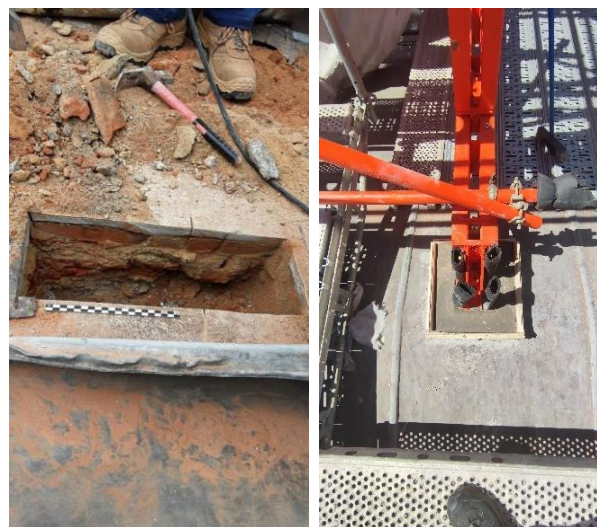
En las calas realizadas para determinar la formación de cubierta, sobre la que apoyan las cimbras y andamios, se observó que bajo el acabado de cubierta de plomo existía una lámina de fibra de vidrio. Bajo esta aparecían dos roscas de fábrica, con un espesor de unos 14 cm cada una. Para formar las pendientes se rellena la parte superior de las rocas a base de arena y áridos graníticos. La lamina de fibra de vidrio, se ha eliminado en la reforma ya que impedía la transpiración de la fábrica y estaba acelerando su degradación.

Figura 6: Cala realizada en cubierta para ver la configuración de la bóveda y apoyo de andamio ya finalizado.

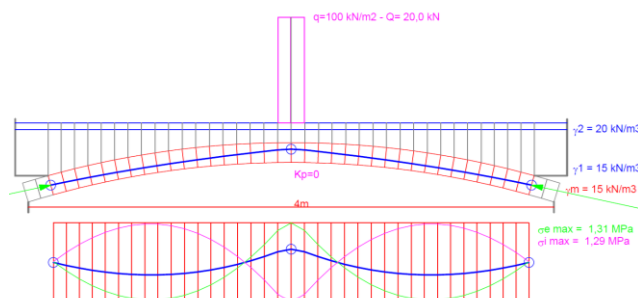
Se ha realizado un análisis de la repercusión de la carga de cimbras sobre las bóvedas evaluando la línea de empujes y a partir de ellas las tensiones en la fábrica. El

caso más desfavorable es el de una de carga puntual de 20 kN en el centro, provocada por el apoyo de las jaulas sobre la bóveda. En este caso obtenemos unas tensiones máximas en servicio en la clave del orden de 1,3 MPa, las cuales se pueden considerar técnicamente admisibles tras observar el estado de conservación y configuración de la fábrica que conforma las bóvedas.

Figura 7: Análisis de línea de empujes y tensiones en la fábrica en los arcos que forman las cubiertas debidas a la carga por el apoyo de los andamios.

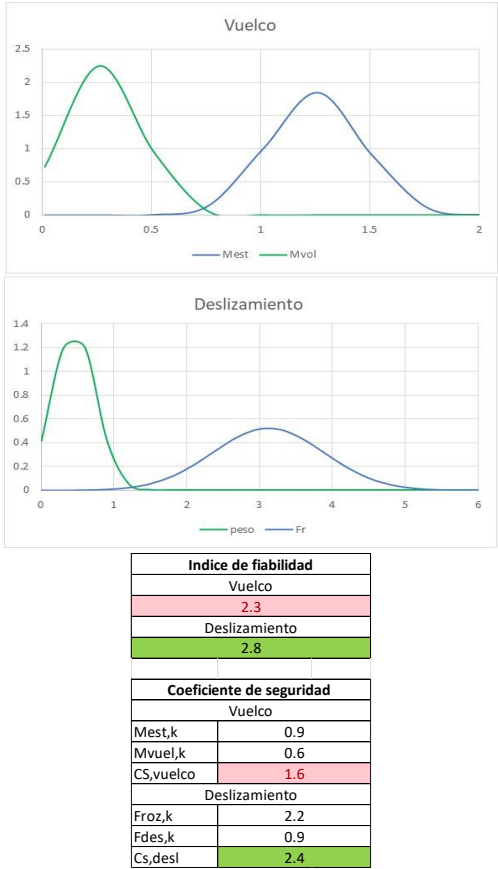
**Figura 8: Ejemplo de resultados de cálculo probabilista a vuelco y deslizamiento de una pieza.**

En la figura 8 se muestra el resultado de una de una de las comprobaciones de estabilidad realizadas. Se trata del análisis de la estabilidad de la pieza de cabeza de una de las panoplias. Dado el desconocimiento sobre el estado del pasador interior no se tiene en cuenta su estado de forma prudente. En base a los resultados de los análisis se plantean diferentes actuaciones para asegurar a largo plazo la estabilidad de las piezas que conforman las estatuas.

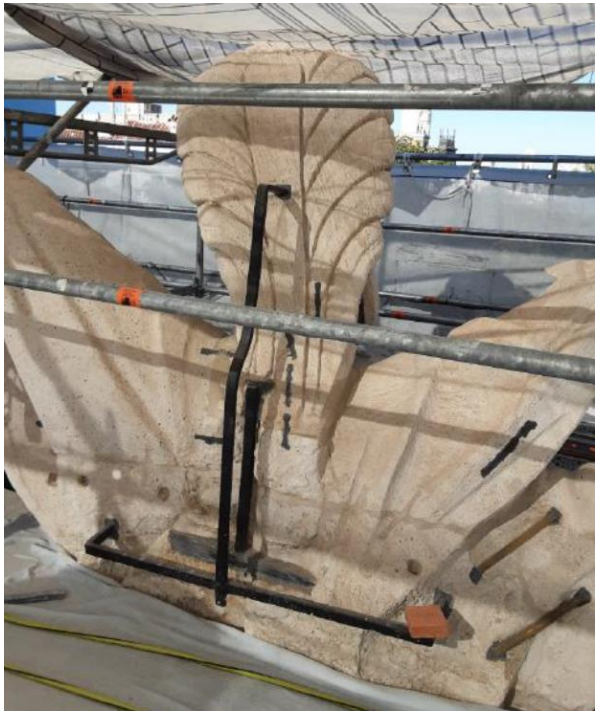
**Figura 9: Ejemplo de grapas y elementos metálicos para cosido de piezas y su estabilización.**

A modo de ejemplo tras el análisis realizado en la panoplia denominada GE11. Se consideró necesario la fijación de la pieza 01 (cabeza del armero) al resto del grupo escultórico y se procedió a la colocación de una estructura exterior en forma de “T” invertida (véase la figura 9). Esta estructura supone un refuerzo de la zona posterior y la fijación necesaria de las piezas para que trabajen como un conjunto monolítico. Junto con la colocación de la estructura exterior se procedió también a un estudio de los elementos metálicos existentes, tratando y conservando las grapas que se consideraron oportunas y eliminando aquellas que no eran necesarias. Dos grapas de hierro se

sustituyeron por dos nuevas grapas de latón, permitiendo asegurar la unión de todas las piezas y con ello, la estabilidad global del conjunto escultórico. Todas las nuevas conexiones entre piezas metálicas y piedra se realizan mediante técnicas de emplomado. Se adopta como valor de la adherencia la resistencia a tracción estimada para la piedra [12]. La técnica de emplomado se utilizó para todas las conexiones con carácter permanente entre piezas de acero y piedra, para refuerzo de las esculturas.

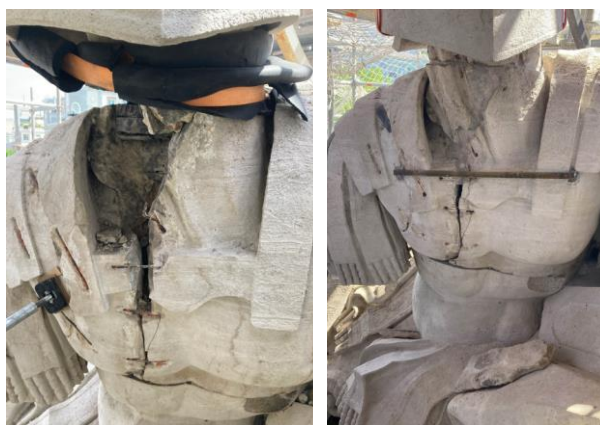
**Figura 10: Ejemplo de reparación en el frontal de la panoplia recostada derecha. En la parte izquierda se muestra el frontal antes de la restauración y en la derecha la escultura con la nueva grapa y la reparación de la piedra realizada.**

También, se analizan algunas fisuras existentes dentro de las piezas y se plantean las dimensiones de las nuevas grapas de latón, para unir los lados de la fisura, en función de las fuerzas de desequilibrio entre piezas, para minimizar el impacto visual de las mismas. En estas reparaciones se trabaja junto al equipo de restauradores, véase como ejemplo la Figura 10.
