# Causas y proceso de colapso de una gran cubierta

## *Causes and process of collapse of a large roof*

Javier Martínez García<sup>a</sup>, Alejandro Clemente García<sup>b</sup>, Antonio Morales Heras<sup>c</sup>,  
Ismael Carpintero García<sup>d</sup>

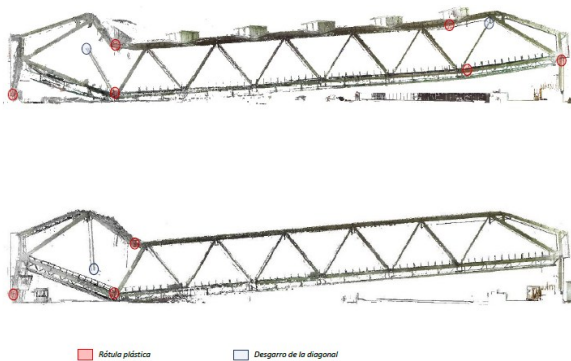
Tras el colapso, los desplazamientos más significativos se encontraban próximos a la fachada NO. de la nave, zona en la que se produjo el hundimiento de la cubierta. El hundimiento se desencadenó como consecuencia del arranque de la unión de las diagonales extremas en las cerchas principales respecto del cordón superior o inferior.

Figura 9. Modo de fallo de las celosías principales de la cubierta (nube de puntos).

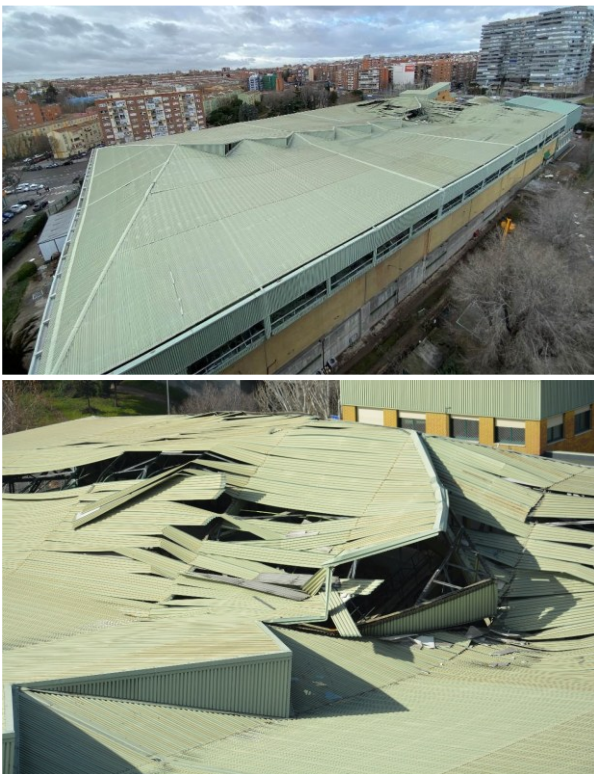
Figura 10. Fotografía de la cubierta de la nave tras el colapso, tomada desde un edificio próximo

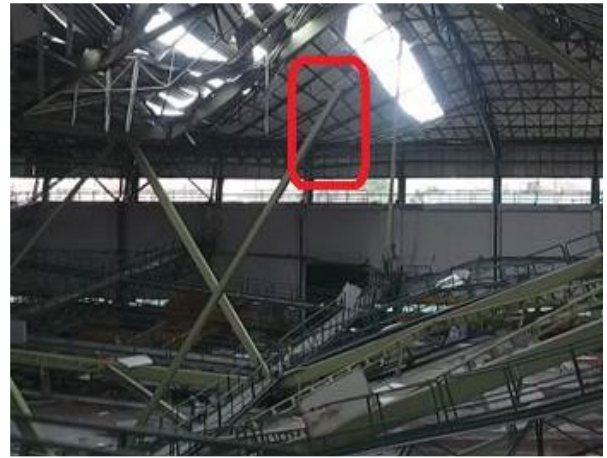
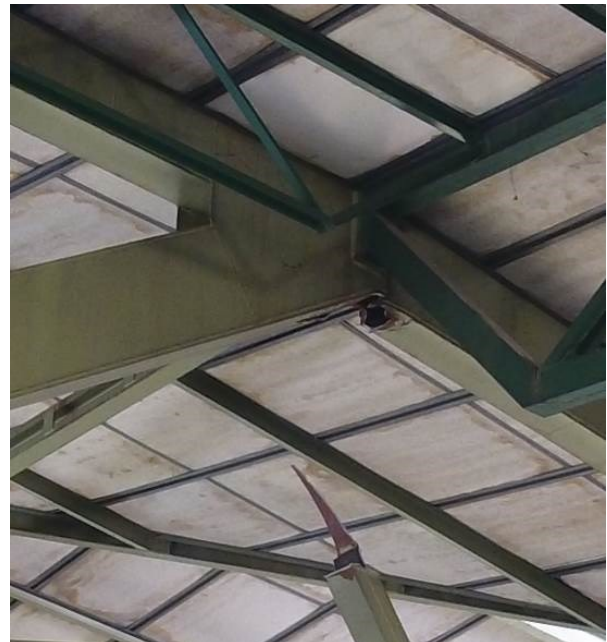
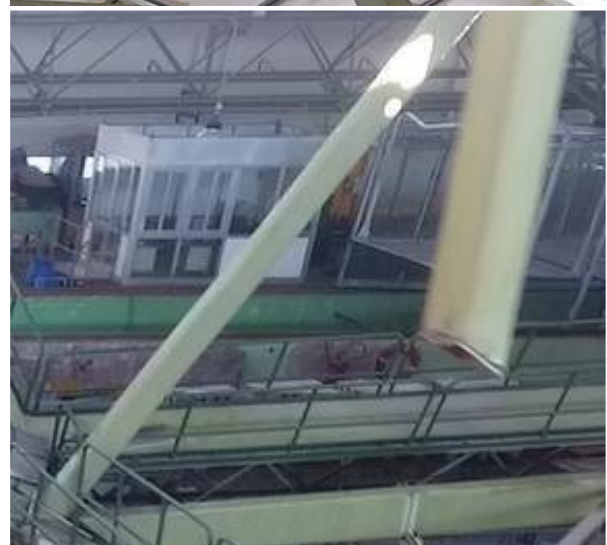
El arranque de los nudos se produjo según el caso bien en la propia soldadura de unión entre perfiles tubulares, bien arrancando el material base de los perfiles.

Figura 11. Rotura de uniones en las celosías principales

En general, las roturas de uniones entre elementos de la estructura ocurridas se produjeron arrancándose los cordones de soldadura de ángulo

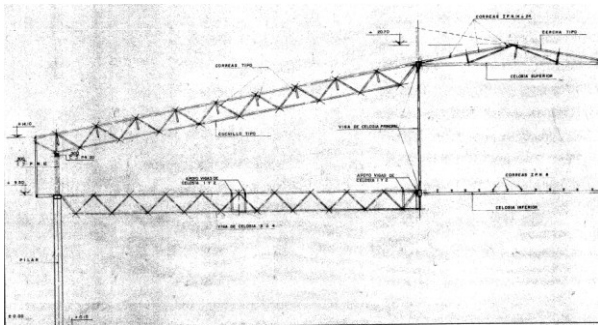
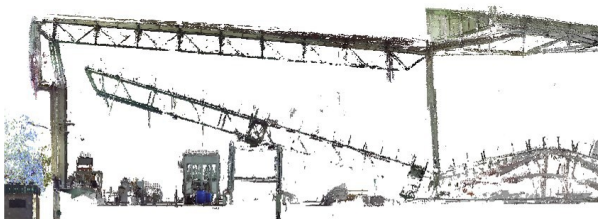
- Varios pares y correas de cubierta, sobre todo en la zona noroeste de la nave, se desplomaron y alabearon fuera de su plano.

**Figura 12. Detalle de un par de cubierta hundido y pérdida de apoyo de la pasarela .**

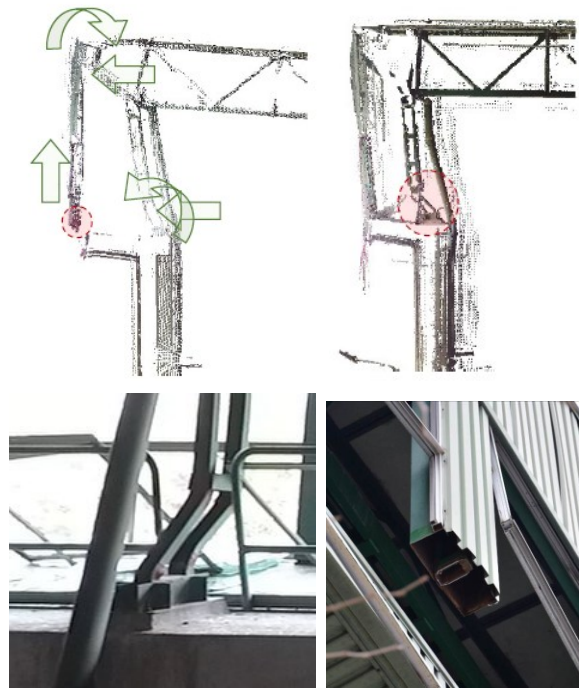
- El desgarró de las chapas de la cubierta en esa misma zona; y la caída de planchas de poliestireno expandido del intradós de los faldones.
- El descenso del extremo superior de los pares provocó un giro en su apoyo sobre los pilares perimetrales, levantando los tirantes que sujetan el extremo del voladizo del pasillo perimetral. Este giro, junto con la sobrepresión interior que se produjo al hundirse la cubierta, es el que provocó la rotura de los ventanales perimetrales que desencadenaron algunos daños en el exterior.

**Figura 13. Detalle de las distorsiones ocurridas en pilares perimetrales .**

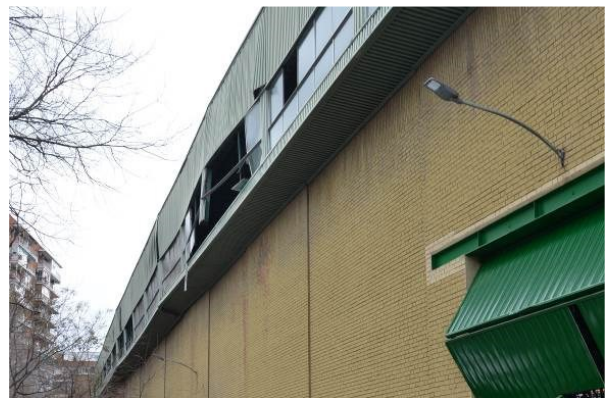
**Figura 14. Expulsión de ventanales perimetrales por el colapso.**

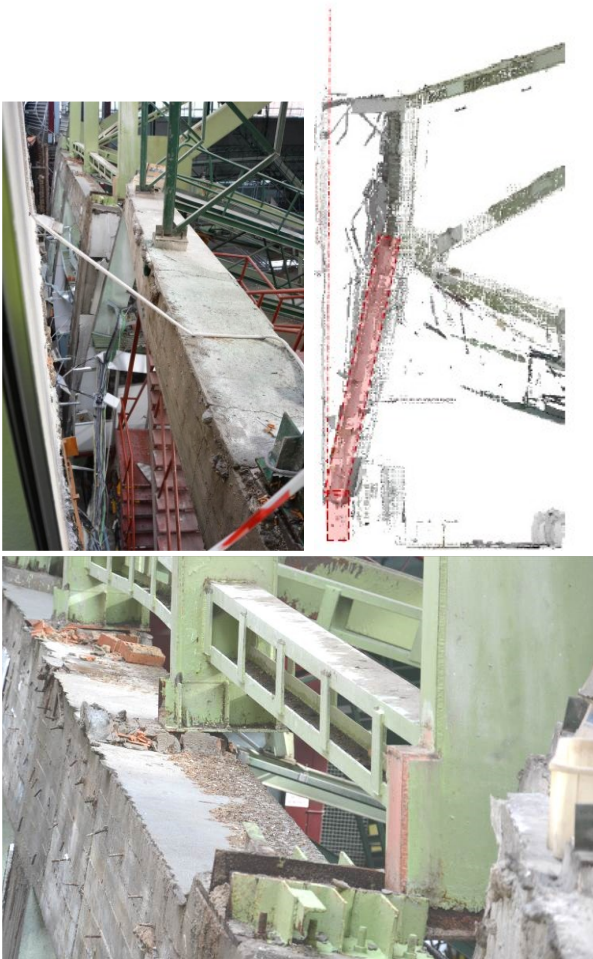
- El desplome hacia el interior de los entramados de hormigón sobre los que apoyaban las celosías principales, formándose las correspondientes rótulas plásticas en su base.

Figura 15. Arrastre de los pórticos de hormigón de apoyo de las celosías principales.

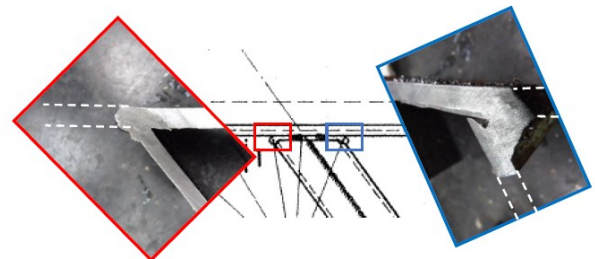
Con este diseño se buscaba que, ante el eventual fallo de la unión, se produjese el arrancamiento del metal base [1], como de hecho ocurrió en una de las diagonales. Sin embargo, en el lado obtuso del encuentro en general el cordón no alcanzó esa penetración total por una insuficiente preparación del borde; mientras que en el lado agudo se materializaba en la práctica un cordón en ángulo.

Figura 18. Detalle de las soldaduras en los lados agudo y obtuso de la diagonal tubular en nudo M7.

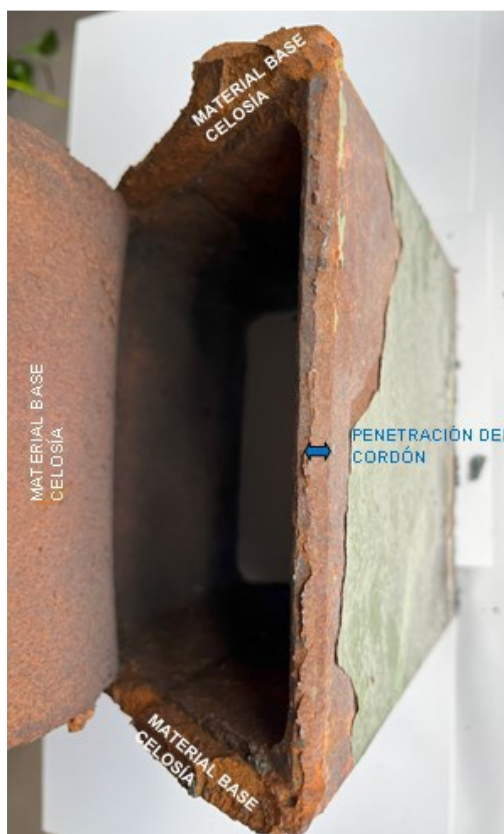
**Figura 19. Extremo de diagonal en M91.**

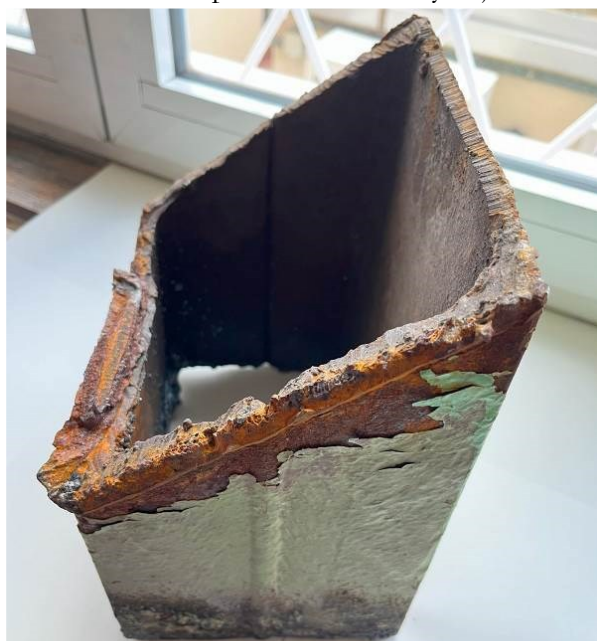
De hecho, en una de las uniones (nodo R14) la preparación de bordes fue muy reducida, de manera que los cordones laterales y del lado obtuso tuvieron penetraciones muy bajas.

**Figura 20. Extremo de diagonal en R14.**

En este nudo el lado agudo se materializó en la práctica una soldadura de ángulo con un espesor de garganta del orden de 10 milímetros.

Esta solución estructural la hizo extremadamente sensible frente a un potencial fallo puntual de un elemento. De hecho, el colapso se produjo cuando se desencadenó el fallo de la unión de una de las diagonales en una de estas grandes celosías (presumiblemente en el nodo R14), fallo que desencadenó el colapso del conjunto de la cubierta.

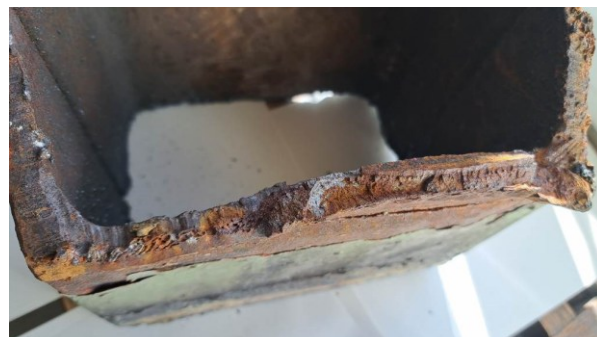
Dicha soldadura se arrancó con rotura dúctil prácticamente en toda su longitud (salvo en un tramo central donde se separó de la chapa del cordón inferior de la celosía), con un ancho de contacto de unos 5 milímetros, apreciándose claramente la decohesión en la fractura.

**Figura 21. Huellas de decohesión en el lado agudo de la diagonal tubular en R14.**

Presumiblemente esta diagonal debió presentarse con mucha distancia respecto la placa de la celosía contra la que se tenía que soldar (unos 15 mm), de manera que se buscó aportar el material necesario para rellenar ese espacio con sucesivos cordones de soldadura.

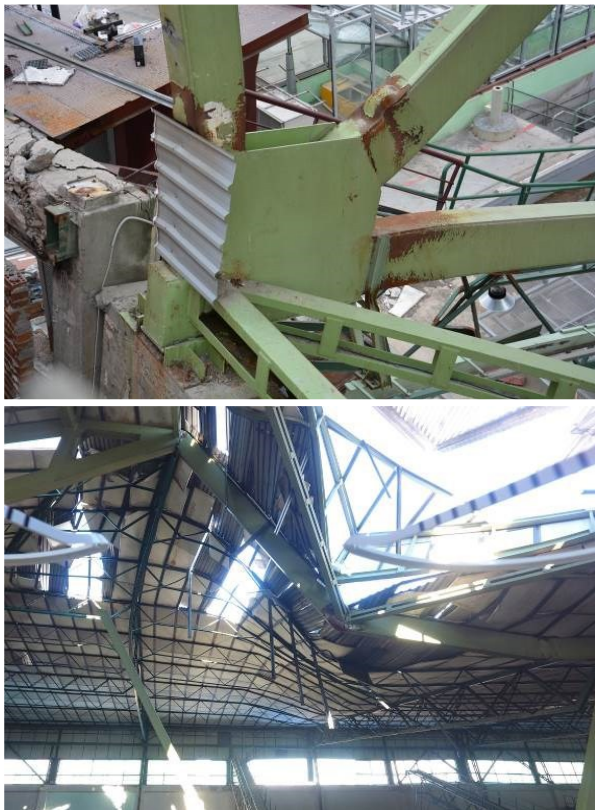
**Figura 23. Formación de rótulas plásticas en elementos de la estructura metálica.**

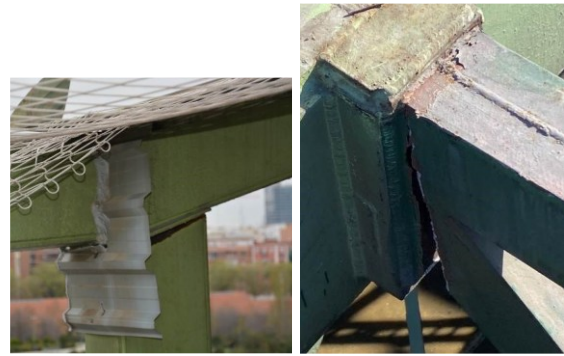
Por último, cabe destacar la ausencia de un eficaz control de ejecución de las uniones soldadas. En efecto, si bien en el colapso hubo uniones de elementos arrastrados que agotaron formando rótulas plásticas, en los casos en los que las uniones se materializaban con soldaduras de penetración total se produjeron muchos fallos secundarios de carácter frágil por fallo del cordón de soldadura.

**Figura 24. Roturas en uniones soldadas de penetración total con preparación de bordes.**
