# Actuaciones de rehabilitación en el Puente de Deusto en Bilbao

## *Renovation works of Deusto Bridge in Bilbao*

Gonzalo Zarrabeitia Ullibarri <sup>a</sup>, María del Mar Mayo Martínez <sup>b</sup>

<sup>a</sup> Ingeniero de Caminos, Canales y Puertos. IDOM. gonzalo.zarrabeitia@idom.com

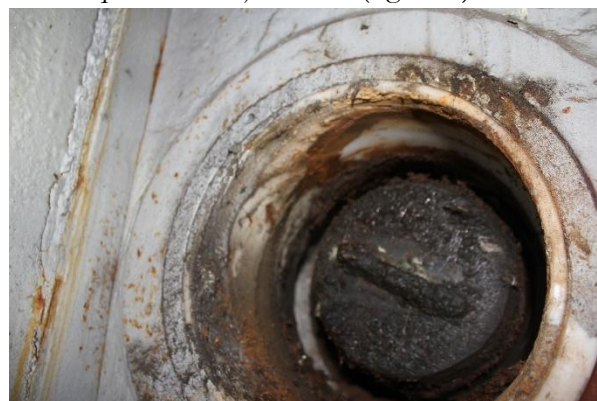
Durante la inspección, se detectó que el bulón de cerrojo ubicado aguas abajo había

reptado, quedando ubicado unos 12 cms dentro del casquillo de alojamiento (figura 6).

**Figura 6. Cerrojo de aguas abajo**

Como resultado de la inspección realizada y de los resultados de la instrumentación, se concluyó que la causa más probable de las aceleraciones y desplazamientos de la junta

central era la reptación del bulón ubicado aguas abajo, lo que provocaba un desajuste entre el casquillo y el propio bulón induciendo vibraciones en el bulón de aguas arriba.

En primer lugar, se recolocó en posición el anillo de guía del bulón aguas abajo (marca 10 de la figura 9) limpiando roscas y colocando tornillos nuevos (figura 11).

Una vez hecho esto, se retiró el pasador que fijaba husillo y bulón para poder recolocarlo en su posición. Posteriormente, con el bulón ya correctamente situado, se coloca de nuevo el pasador que une husillo y bulón y se suelda una chapa a la viga del puente a modo de tope que impide la reptación del bulón (figuras 12 y 13).

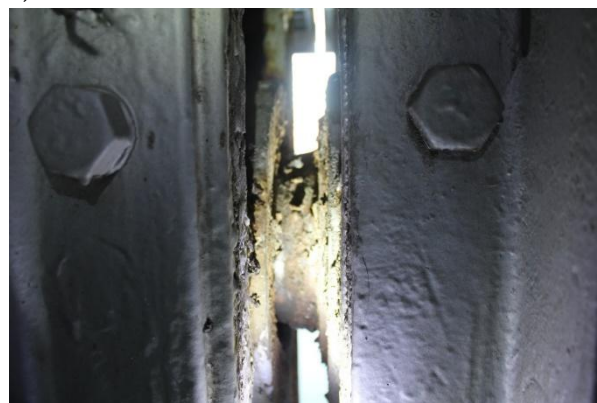
Es decir, se había retranqueado alrededor de 20 cms y sólo se embebía unos pocos centímetros en la hoja del lado Abando (figura 7).

**Figura 7. Cerrojo de aguas abajo. Junta central.**

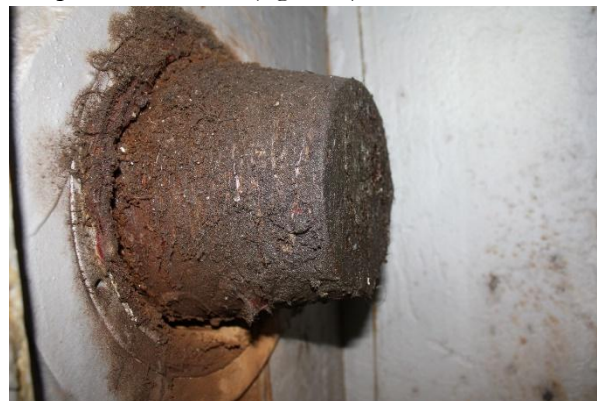
Por el contrario, en el lado aguas arriba no se detectó ninguna anomalía. El bulón se encontraba en su posición teórica, sobresaliendo unos 12 cms desde el paramento exterior del casquillo delantero (figura 8).

**Figura 8. Cerrojo de aguas arriba.**

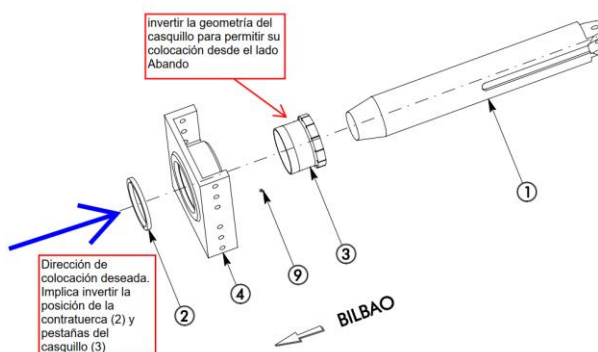
Figura 10. Modificaciones a realizar en los casquillos lado Abando.

Para proceder a la sustitución de todos los casquillos sin que fuese necesario abrir el puente, se optó por aplazar la sustitución y mecanizar dos nuevos casquillos especiales, modificando su diseño original de tal manera que permitan su colocación sin que sea necesaria la apertura de las hojas del vano móvil. Para ello se invirtieron las posiciones de tuerca y pestañas de los casquillos originales. En la imagen inferior, extraída de los planos del conjunto cerrojo, se indica la problemática existente (figura 10).

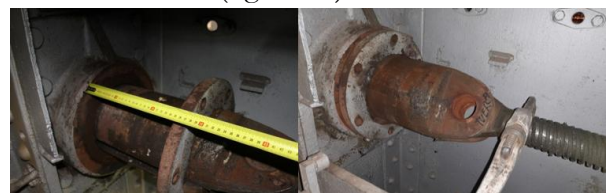
Figura 11. Anillo de guía antes y después de su reposición.

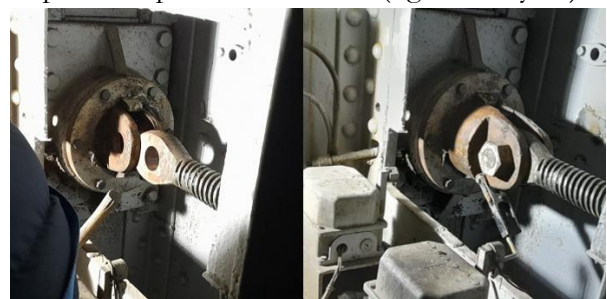
Figura 12. Reposicionamiento del bulón y fijación de husillo y bulón.

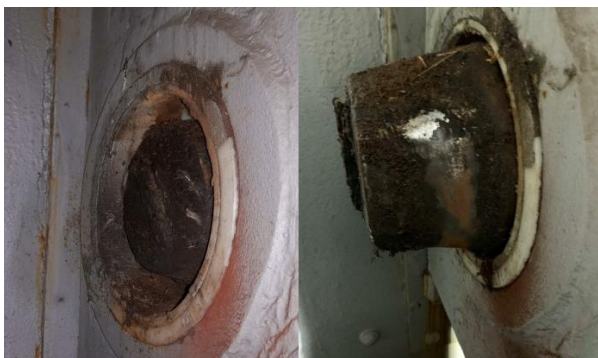
**Figura 13. Posición del bulón aguas abajo antes y después de la actuación.**

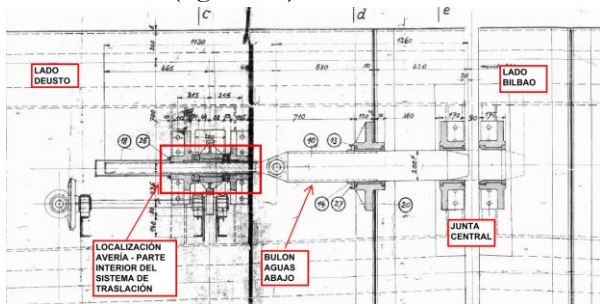
Tras la inspección se determinó que la avería estaba localizada en la parte interior del sistema de traslación (figura 14).

**Figura 14. Bulón aguas abajo. Localización de la avería del sistema de accionamiento (vista en planta)**

Según los planos originales de la estructura, la pieza averiada es de bronce fosforado, material más frágil que el acero del husillo, lo que hace que sea la parte más deteriorada. En concreto, se preveía que fueran los filetes de esta pieza los que se hayan desgastado, dejando de funcionar como tope y permitiendo el retroceso del bulón. El procedimiento de reparación de dicho

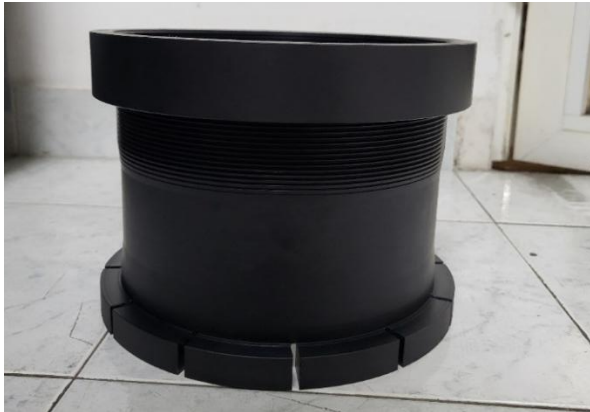
**Figura 17. Nuevos casquillos delanteros**

casquillos delanteros fue necesario mecanizar nuevas piezas. Debido a la falta de disponibilidad de POM-H en los diámetros necesarios, se decidió usar la poliamida PA6G+MOS2 (figura 17), un material deslizante con una dureza similar al POM-H.

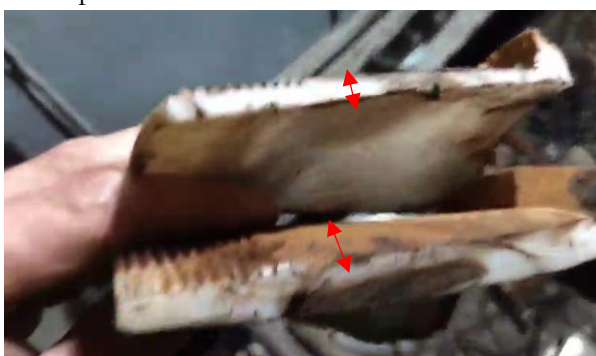
Durante la sustitución de los casquillos delanteros se observó que el casquillo sustituido del lado de aguas arriba (lado en el cual el bulón se encontraba en buena posición) presentaba una importante pérdida de sección en algunas zonas. En la figura 18 se observa la heterogeneidad de espesores. El hecho de haber estado sometido a impactos importantes durante el periodo en el que bulón aguas abajo se encontraba retranqueado puede haber generado dicha pérdida de sección.

**Figura 18. Espesores diferentes en los trozos del casquillo delantero casquillos delanteros**

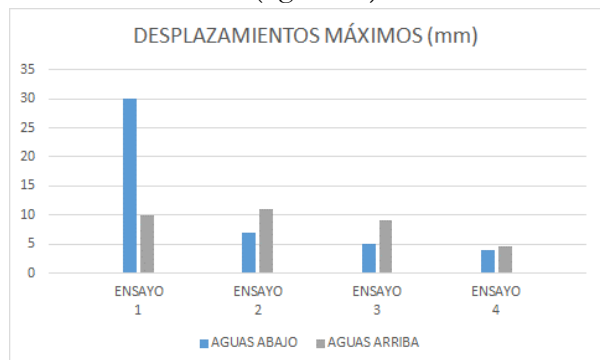
En el primer ensayo realizado durante los trabajos de inspección (octubre 2022) se registraron valores máximos de 30 mm en el lado

aguas abajo y 10 mm aguas arriba. Además, los desplazamientos inducidos máximos (debidos a desplazamientos máximos en el lado contrario) en el lado aguas abajo eran de 10 mm en el lado aguas abajo y 7 mm en el lado aguas arriba.

Durante los sucesivos ensayos realizados tras las distintas actuaciones los valores de deformación máxima han disminuido hasta los 4 mm y las deformaciones inducidas máximas son del orden de 2 mm (figura 20).

**Figura 20. Gráfico resumen de desplazamientos máximos (mm)**

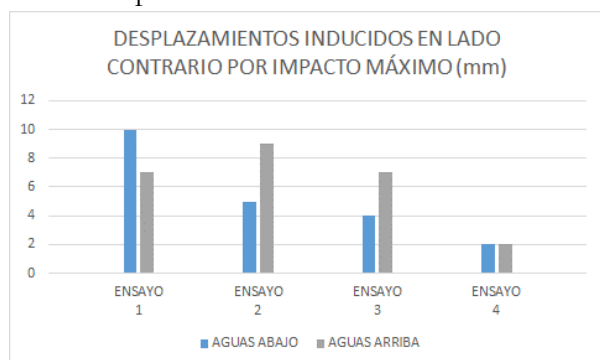
**Figura 21. Gráfico resumen de desplazamientos inducidos en lado contrario**

En la figura 21 se aprecia el descenso de los desplazamientos inducidos por impactos máximos en el lado contrario del tablero (desplazamientos en el bulón de aguas abajo para impactos máximos en aguas arriba y viceversa).

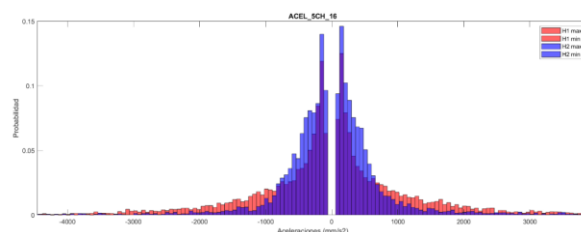
La recolocación de los bulones redujo la magnitud de las aceleraciones verticales en la estructura, lo que se traduce en una mejora en la funcionalidad y el confort. En la figura 22 se muestra para el acelerómetro 5 (junta central) el histograma de aceleraciones superiores a 0.01g en ambos ensayos (H1 ensayo inicial, H2 segundo ensayo), donde se aprecia lo expuesto anteriormente.

**Figura 22. Histograma de aceleraciones (mm/s²) en el acelerómetro central. Ensayos 1 y 2.**

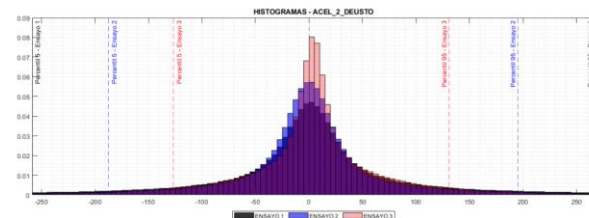
En el ensayo 3, realizado antes de la sustitución de los casquillos y de la reparación del sistema de accionamiento, se observa una disminución significativa de los picos máximos de aceleración. Las aceleraciones más bajas se dan en este último ensayo (percentiles centrales de la muestra) (figura 23).

**Figura 23. Histograma de aceleraciones (mm/s²) para el acelerómetro central. Ensayos 1, 2 y 3.**

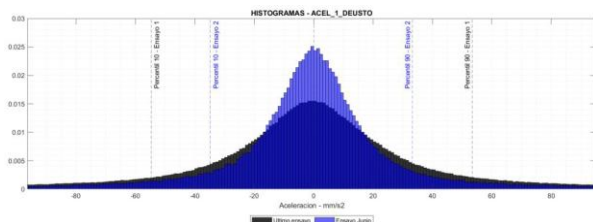
Por último, en el último ensayo realizado se aprecian algunas variaciones en las aceleraciones obtenidas, tanto en centro luz como en estribos. En centro luz los valores registrados son similares en los acelerómetros

situados aguas arriba. Sin embargo, en los ubicados aguas abajo se observa un aumento de la probabilidad de eventos con aceleraciones más altas, aunque siempre dentro del rango bajo (figura 24).

**Figura 24. Histograma de aceleraciones (mm/s<sup>2</sup>) en el acelerómetro central aguas abajo. Ensayos 3 y 4.**

Este incremento de eventos con aceleraciones superiores puede estar asociado a la mejora en el enclavamiento de las dos hojas del puente. Tras la sustitución de los casquillos se ha mejorado la vinculación entre tableros atenuando la amplitud de los movimientos, pero dado que la fuente de excitación es la misma, se podrían generar más eventos con aceleraciones superiores.
