# Diversas Patologías en Sistemas de Hormigón Pretensado. Diagnóstico, análisis y toma de decisiones

*Various Pathologies in Prestressed Concrete Systems.*

*Diagnosis, analysis and decision making*

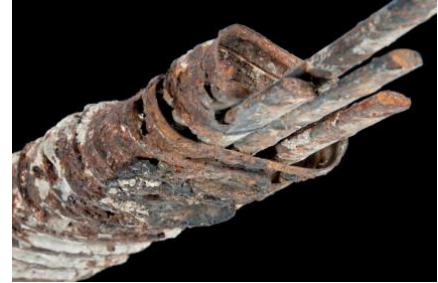
En mayo de 1980, el voladizo del techo externo sur se derrumbó. El informe oficial sobre el siniestro indicó fallos en la ejecución del postesado, señalando la rotura del pretensado como causa del accidente.

Figura 6. Detalle del estado del pretensado tras el accidente. Claros defectos en la inyección de vainas [2].

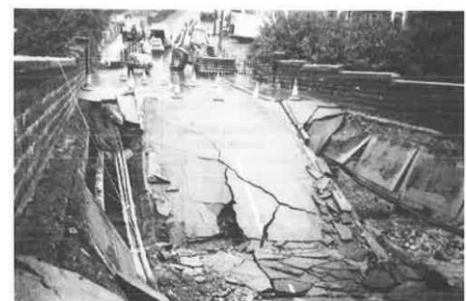
Figura 8. Imagen tras colapso del puente

Tras el incidente se realizó una exhaustiva investigación sobre las causas del colapso, concluyéndose que la

principal causa del colapso fue la corrosión de las armaduras del pretensado, acentuada por la presencia de cloruros procedentes del uso de sales durante las campañas de vialidad invernal. Adicionalmente, se destaca la ineffectividad del sistema de impermeabilización del tablero como causa coayudante al colapso.

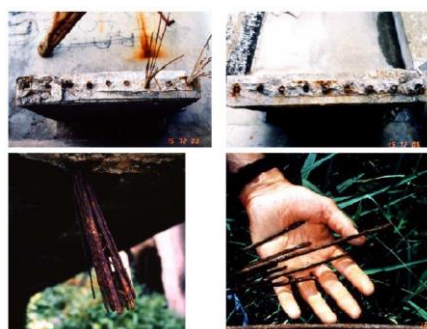
Figura 10. Detalle de la rotura de cordones de postesado descubiertos tras el colapso del puente [1].

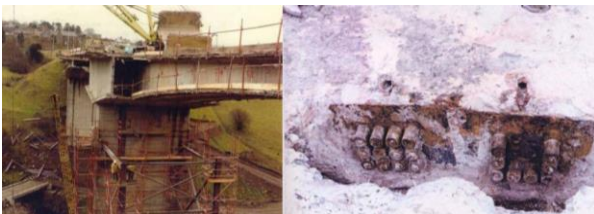
Figura 12. Vista general del puente durante el desmontaje (izquierda) y detalle de placas de anclaje con claros síntomas de corrosión [3].

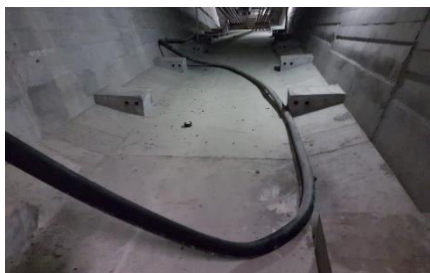
- **Septiembre de 2018.** Se produce la rotura de un cable de postesado interior en el puente de “l’île de Ré” en Francia a los 30 años de su vida útil.

**Figura 15.** Imagen del cajón interior en donde se puede observar el cable roto

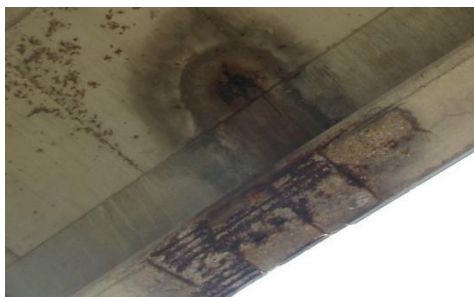
**Figura 16. Ausencia de bajante en sumidero de tablero, produciendo la circulación del agua por los paramentos de losa y viga, produciendo graves daños en el pretensado de la viga**

Será función de la ubicación de los daños y, lógicamente, de su alcance, las posibles decisiones y soluciones a adoptar, puesto que, por la propia naturaleza de la estructura, los torones sanos vuelven a anclarse y, por tanto, a ser efectivos, lo que permite adoptar diferentes soluciones técnicas de reparación y refuerzo que irían desde su sustitución hasta el refuerzo puntual con armadura pasiva.

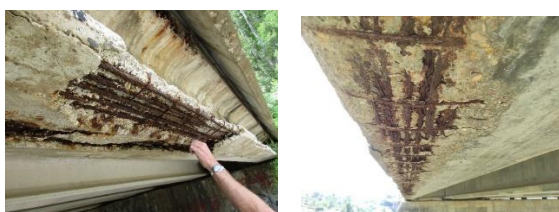
**Figura 17. Grave afección al pretensado de las vigas laterales por afección directa de agua con fundentes sobre los paramentos de hormigón**

En general, en estos casos, si bien nuevamente las soluciones a implementar dependerán del nivel de daño existente, las soluciones deben plantearse de carácter más general, que abarque la

totalidad de la viga, al extenderse dichos daños en longitudes mucho mayores. Como soluciones habituales suele plantearse la implementación de un pretensado adicional de refuerzo que, en función del estado de la viga podrá ser exterior si no se requiere grandes saneos o interior mediante recrecido de la sección si se requiere de grandes zonas de saneado del hormigón. En determinados casos, se podría llegar, incluso, a plantear el cambio completo de viga.

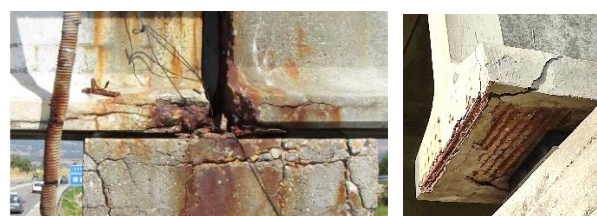
**Figura 18. Ejemplos de afección puntual del pretensado en zonas de culata de viga.**

La solución en estos casos suele pasar por realizar un refuerzo local con armadura pasiva adosado al ala inferior de forma que suplemente la pérdida de área y, sobre todo capacidad de adherencia/anclaje del presentado original de la viga.

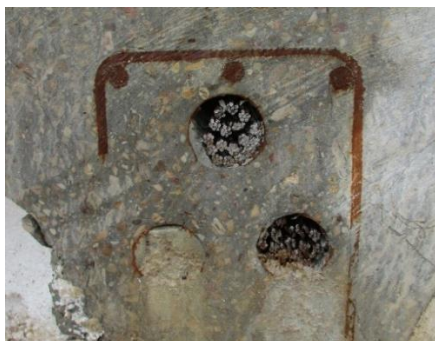
Figura 20. Ejemplo de tablero de puente seccionado en donde se diferencian diferentes defectos de inyección de los tendones del pretensado.

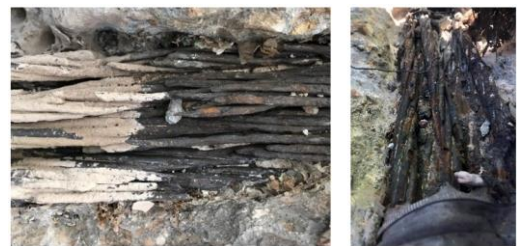
Figura 21. Inspección de tendón de pretensado en punto alto de trazado. Relleno inadecuado del tendón, con corrosión y rotura de torones.

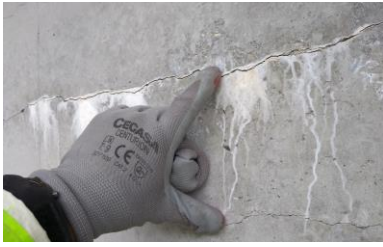
**Figura 22. Eflorescencias en paramento de hormigón como consecuencia del agua filtrada desde el interior de la vaina al exterior.**

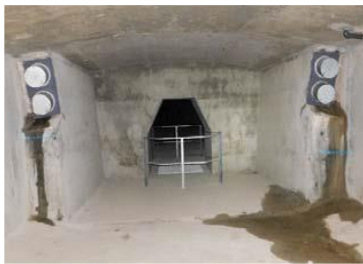
**Figura 23. Humedades en interior de cajón como consecuencia del agua que circula desde la plataforma al interior a través de los tendones.**

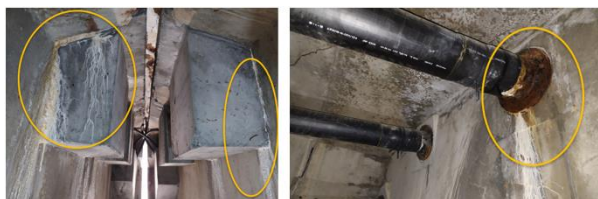
**Figura 24. Indicios de circulación de agua en los bloques de anclaje del sistema de pretensado no adherente.**

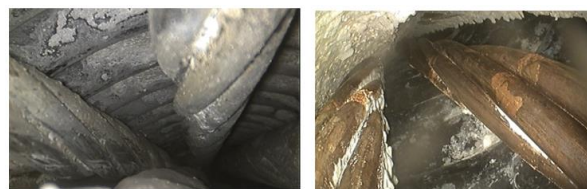
**Figura 25. Tendones de pretensado en interior de bloque con ausencia de lechada y con indicios de corrosión.**

En cuanto a las soluciones a implementar ante este tipo de daños, suele ser relativamente sencillo, puesto que son sistemas que, de forma más sencilla, o más compleja, permiten la completa sustitución de los tendones.
