# Obras de Reparación del Viaducto de la M-40 sobre el río Manzanares y la Carretera de el Pardo

*Repair work on the M-40 viaduct over the Manzanares river and the Pardo road*

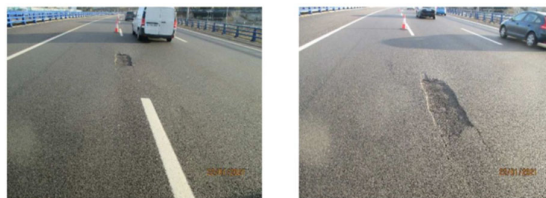
Figura 7. Detalle del bache aparecido en plataforma tras un episodio de nieve y frío significativo.

Durante su reparación de urgencia, se pudo constatar una importante degradación del hormigón de la cara superior del tablero, con grandes grietas y armaduras vistas con avanzados signos de corrosión.

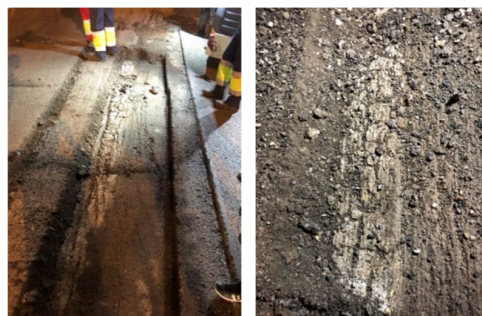
- **Completa degradación superficial y en profundidad del hormigón.** Tras la retirada del firme se pudo verificar un aspecto muy degradado del hormigón, mostrando un aspecto superficial de “piel de cocodrilo” y con claros signos de “delaminación” respecto al núcleo de la sección.

Figura 8. Degradación y agrietamiento excesivo superficial del hormigón de la cara superior de losa.

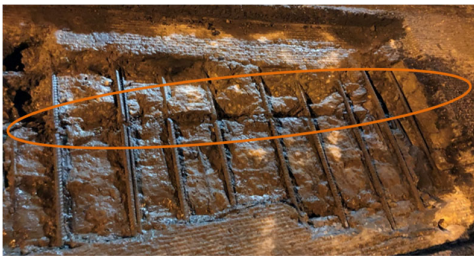
- **Rotura de armaduras.** En la cata realizada se descubrieron un total de 18 barras transversales de acero corrugado Ø20 y una del 1Ø25, de las cuales 14 aparecen seccionadas con unos 2 cm de barra “desaparecida/consumida”. Las armaduras seccionadas están a unos 7.25 m del extremo del voladizo.

**Figura 9. Presencia de grieta en profundidad del hormigón. Armaduras seccionadas por corrosión.**

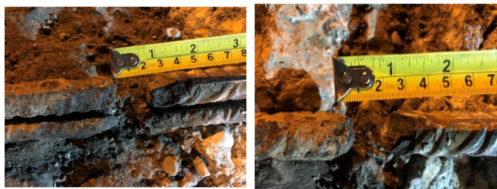
**Figura 10. Detalle de armaduras seccionadas**

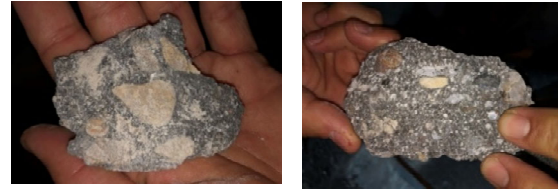
- **Delaminación del hormigón.** Tanto en la propia zona más deteriorada como en el resto de las zonas del mismo vano V6, en donde se realizaron diferentes catas para conocer el estado del hormigón y de las armaduras del voladizo, se pudo constatar la degradación o preformación de planos de rotura horizontales del hormigón a modo de “delaminación” u “hojaldre”, generándose fragmentos de tipo laja durante el picado y la apertura de las propias catas. En todas las muestras se detectan compuestos blanquecinos y humedad en las interfases de los planos

de rotura, efectos ambos compatibles con la reacción de tipo árido-álcali.

**Figura 11. Detalle de lajas de hormigón picado, con presencia de manchas blanquecinas y humedad interna ocluida, factores compatibles con problemas de reacción árido-álcali.**

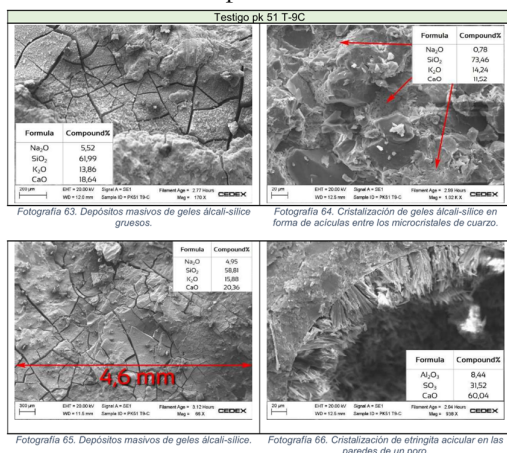
Todos los daños y aspectos anteriores mostraban la posibilidad de un ataque químico del hormigón por árido-álcali, por lo que se procedió a realizar un análisis mediante microscopía electrónica de barrido. Dicho estudio fue realizado por el CEDEX.

**Figura 12. Resultado de microscopía electrónica donde se observan “depósitos masivos de geles álcali-sílice”**

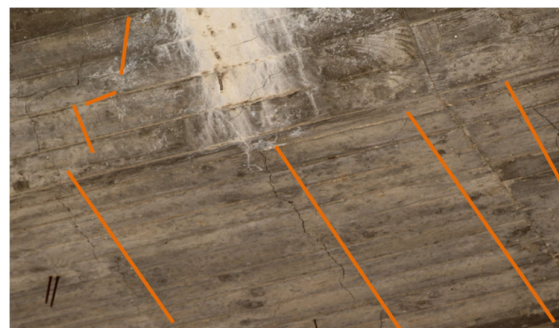
En el vano V6 la presencia de todos estos daños resultaba de una mayor entidad, así como otra serie de fisuras transversales la zona de centro de vano, compatible con esfuerzos de flexión positiva, acentuadas, probablemente, por el efecto del árido-álcali.

**Figura 14. Detalle de fisuras transversales en vano V6**

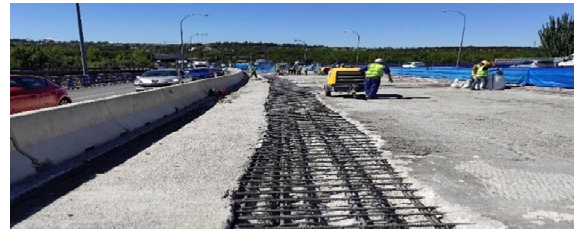
Tras el fresado de la estructura se pudo constatar el deficiente estado de la cara superficial del tablero por efecto de la expansividad del hormigón en los vanos V5, V6 y V7, así como en otras zonas del tablero de forma más puntal, al igual que algunas zonas con

las armaduras rotas por corrosión, coincidentes con las grietas de mayor abertura.

Figura 17. Vista general de un batache longitudinal de saneo del tablero

Para ello se ideó un procedimiento de saneo por bataches que evitara que, ante una zona significativa de barras rotas, en algunas zonas superaran los 10 m de longitud, los voladizos nunca se vieran comprometidos.

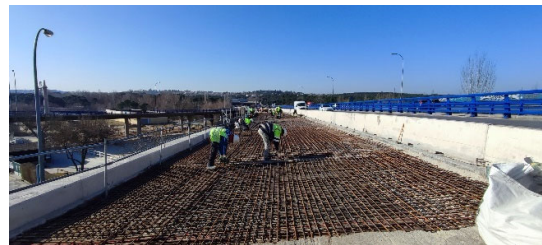
Figura 18. Armado de la losa de refuerzo. Margen derecha

Con objeto de restablecer la rasante, así como con objeto de mejorar la capacidad resistente del tablero, tanto a nivel longitudinal como transversal del vano V6, donde se concentraban las patologías del puente, se planteó la ejecución de una losa de refuerzo a todo lo ancho en este vano, conectada mediante una armadura de rasante al núcleo del tablero. A nivel resistente, este refuerzo de losa aporta tanto rigidez como capacidad resistente, lo cual resultaba doblemente efectivo.

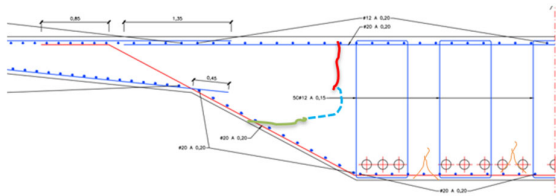
Durante la operación de saneo de la cara inferior del tablero en la margen izquierda del vano V6 se observaron una serie grietas pasantes de arriba abajo en todo el alma del tablero, coincidentes con la zona donde se encontraron las armaduras del tablero rotas.

Figura 19. Esquema de grietas detectadas en el tablero. En Rojo, grieta inicial de plataforma; en verde, grieta en alma y el azul, grieta detectada con testigos.

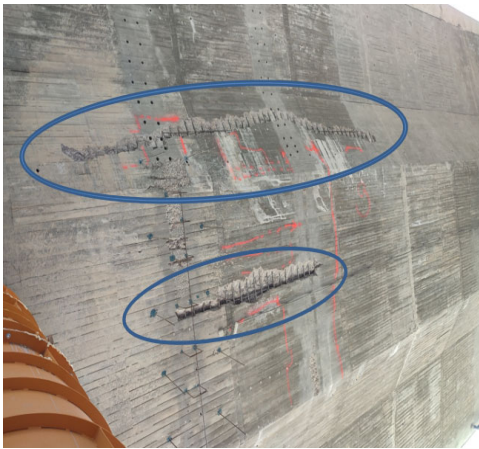
**Figura 20. Vista general de las grietas detectadas durante la operación de saneado del vano V6.**

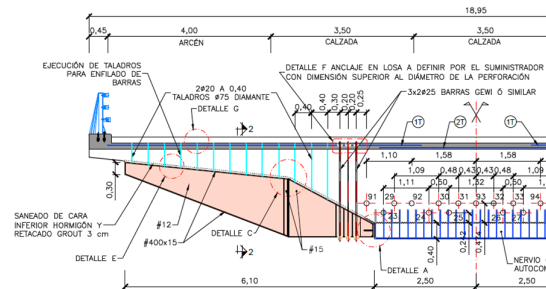
Figura 23. Detalle de costillas metálicas

Debido a la deformación y pérdida de resistencia de la estructura en el vano V6, se disponen dos costillas metálicas ancladas transversalmente a la cara inferior del tablero.

Se definieron 2 costillas metálicas, que se conectaron a la sección de hormigón de forma que funcionaran como elementos “mixtos”. Para facilitar su ejecución y puesta en obra, se realizó un nervio inferior de hormigón para el paso de la compresión derivada de la flexión negativa del voladizo.

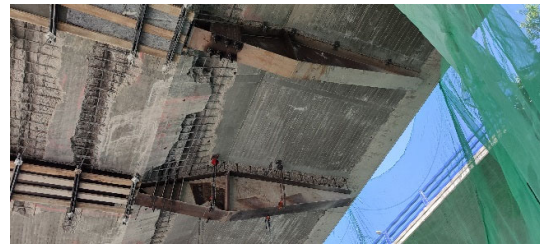
**Figura 24. Vista general del montaje de las costillas**

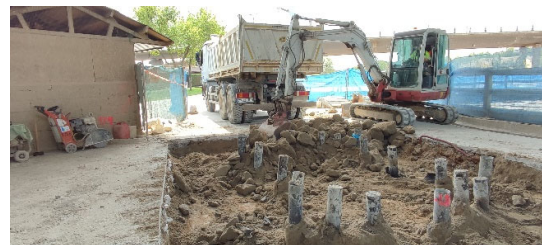
**Figura 25. Excavación para ejecución del encepado tras la ejecución de los micropilotes**

La nueva pila de refuerzo se diseñó bajo los criterios y premisas de cálculo anteriormente citadas. Su cimentación se realizó mediante 20 micropilotes tipo IU de 900 kN de capacidad cada uno.

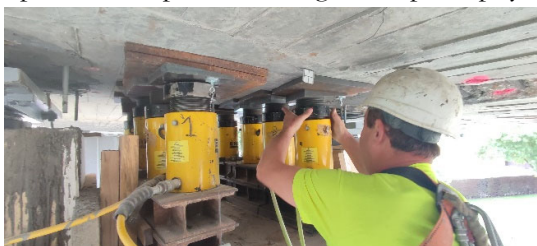
**Figura 26. Operación de gateo y puesta en carga de pila de refuerzo.**

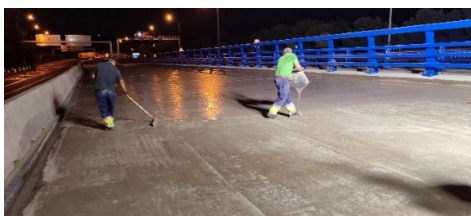
La ausencia de impermeabilización de origen en la estructura favoreció la entrada de agua a la estructura, y por lo tanto las reacciones árido-álcali, produciendo el deterioro en el hormigón mostrado.

**Figura 30. Aplicación de sistema de impermeabilización**

En este sentido y con objeto de mejorar la durabilidad de la estructura se planteó la impermeabilización del tablero mediante un sistema de impermeabilización de tipo cementoso de dos componentes formulado con cementos, resinas sintéticas, aditivos y áridos seleccionados, que forman un revestimiento completamente impermeable y de muy alta

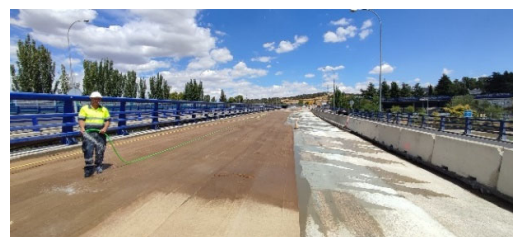
**Figura 31. Operación de curado del sistema de impermeabilización**

- Curado. En un sistema de impermeabilización cementoso, resulta fundamental su hidratación, para lo que utilizaron arpilleras húmedas y regadas periódicamente.
