# Obras de sustitución de aparatos de apoyo en el Viaducto de Requejo en P.K. 92+800 de la A-52, Zamora

*Bearings replacement works in the Requejo Viaduct in P.K. 92+800 of A-52, Zamora*

**PALABRAS CLAVE:** reparación y refuerzo, apoyos, reptación, sustitución, levantamiento tablero.

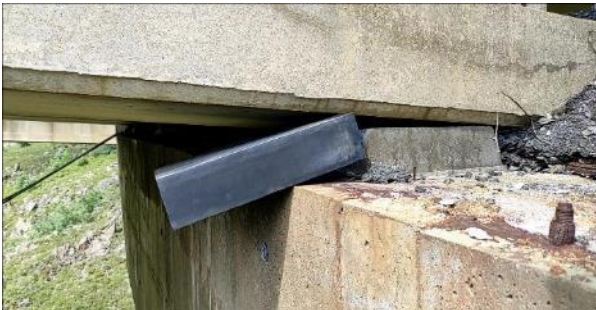
Como consecuencia de dicha incidencia, se realizó una inspección completa de los viaductos, centrada especialmente en el estado de los aparatos de apoyo. Esta inspección permitió constatar la reptación y pérdida del aparato de apoyo exterior de la pila central, que habían derivado en la aparición del citado escalón. Asimismo, durante la inspección se detectaron otra serie de apoyos en una situación precaria por reptación, siendo previsible su completa pérdida en un futuro próximo.

**Figura 2. Situación del aparato de apoyo que dio lugar al escalón en la calzada.**

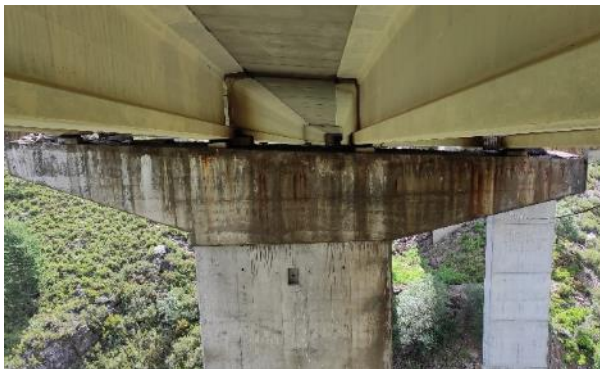
Entre los daños existentes en los estribos y las pilas, destacaban las lajaciones y signos de corrosión en las superficies de hormigón debidos a la acción del agua proveniente de la plataforma, especialmente bajo las juntas de dilatación de los dos estribos y de la pila central.

Figura 5. Humedades, eflorescencias, lajaciones y signos de corrosión en las armaduras de la pila P-3.

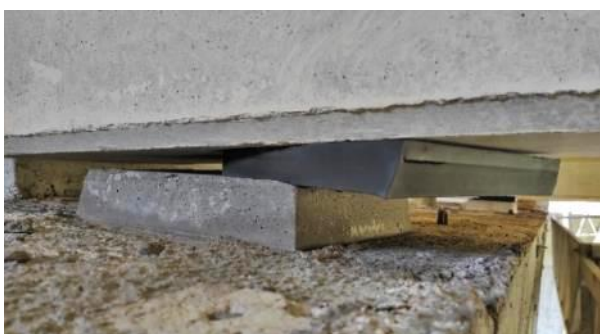
Para la caracterización del estado de todos los aparatos de apoyo de las dos estructuras se realizó una inspección visual directa gracias al empleo de un camión con plataforma en cota negativa. La inspección permitió comprobar que existían un total de 20 aparatos de apoyo que habían sufrido reptación de distinta gravedad, en algunos casos porque el neopreno había sido total o parcialmente escupido, como en el que dio origen a esta inspección, y en otros casos porque era **la viga la que había reptado sobre el apoyo**, que se había mantenido en su sitio.

Figura 7. Apoyo parcialmente escupido.

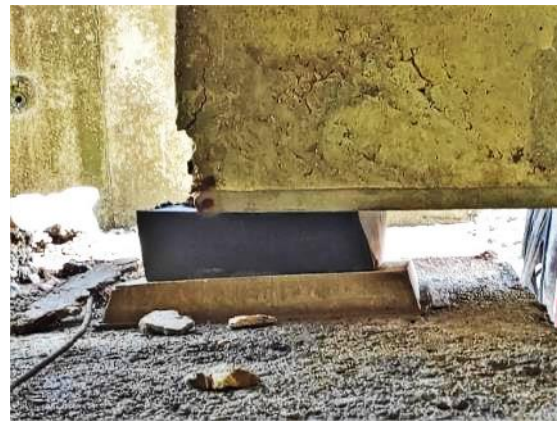
Figura 8. Viga reptada sobre el apoyo, sin longitud de entrega efectiva (Pila P-3, lado Benavente).

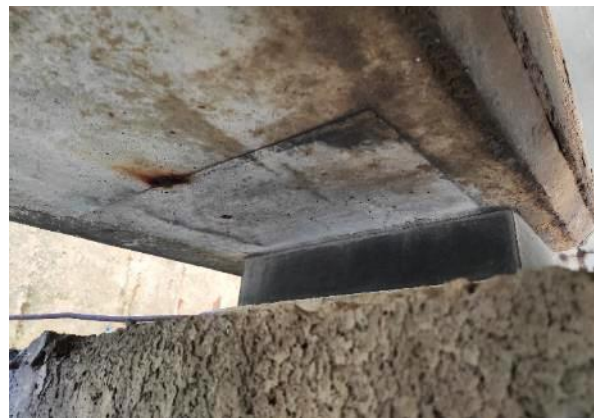
Figura 9. Apoyo sin desplazamiento, pero viga reptada como indica la sombra de la posición original (Pila P-3, lado Orense).

Como se observa en la imagen anterior, la reptación de la viga es significativa, alcanzado los 30 cm, lo cual explica la precaria situación de las vigas del vano anterior, que **carecían de longitud de entrega efectiva**. En la siguiente imagen se representa la situación de los apoyos en las pilas centrales (P-3).

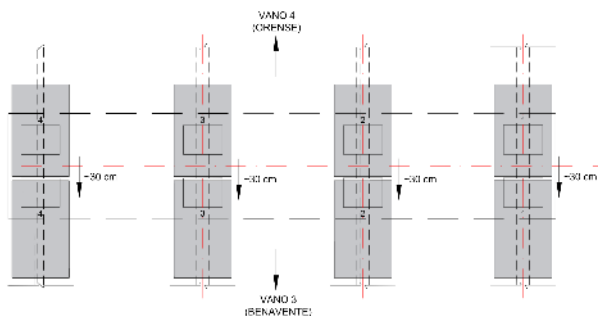
Mientras que los casos de apoyos reptados no se distribuían de forma clara en las distintas líneas de apoyo, sí llamaba la atención que **la reptación de las vigas se presentaba sobre todo en las pilas centrales y en dirección descendente** (sentido Benavente). En la línea del lado Benavente, esta reptación se había traducido en el precario apoyo de la imagen anterior, mientras que, en la línea del lado Orense, la reptación era también evidente por la existencia de una “sombra” en la viga de la posición original del neopreno.

**Figura 10. Desplazamiento relativo de las vigas hacia Benavente (descendente) en las pilas centrales.**

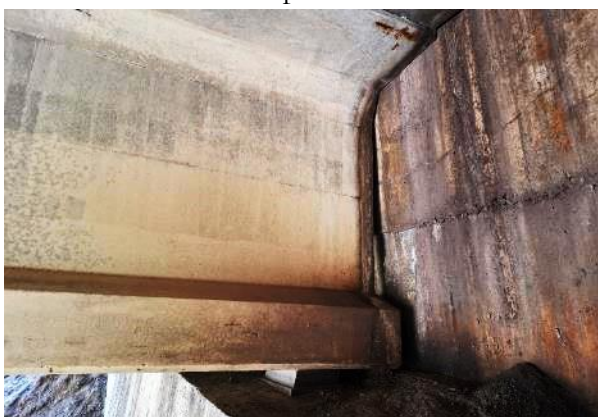
En este sentido, sí se observaba que en los estribos inferiores (E-1, Benavente) el tablero se encontraba topando con el cargadero, mientras que en los estribos superiores (E-2, Orense), existía mayor espacio en la junta. Sin embargo, estos desplazamientos no podían explicar los 30 cm existentes en la pila central.

**Figura 11. Situación del tablero topando en el estribo E-1 (estribo aguas abajo, Benavente).**

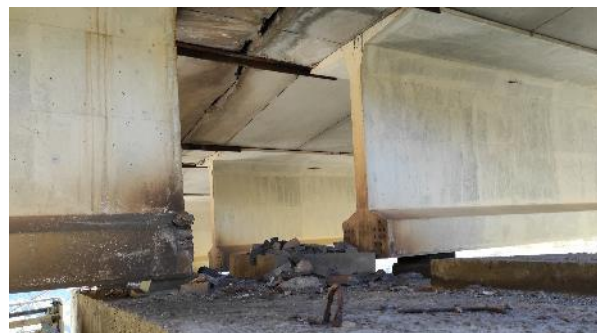
Por lo tanto, si existía un desplazamiento relativo de 30 cm del tablero hacia Benavente con respecto a los apoyos, pero los apoyos no se habían desplazado con respecto a la pila y los movimientos en las juntas no podían haber absorbido los movimientos del tablero, el origen de la reptación debía de estar en el **movimiento de la propia pila hacia el lado Orense**.

**Figura 12. Vigas sobre pila central. La diferencia en las entregas de las vigas denota el desplazamiento relativo entre tablero y pila.**

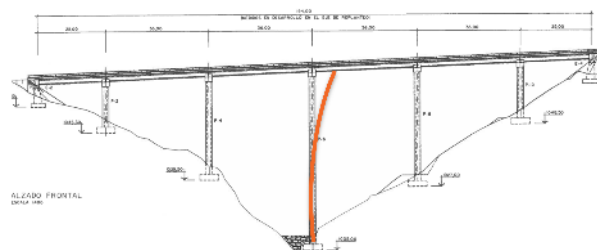
Esta hipótesis fue analizada mediante un levantamiento geométrico de las pilas P-3 de ambas estructuras, **confirmando la existencia de una flecha en coronación de pila, de magnitud 0,30 m hacia Orense**.

**Figura 13. Croquis del desplazamiento observado en la pila central, sobre el alzado de los planos.**

Una explicación a este comportamiento está en la asimetría que introduce la pendiente longitudinal de la estructura, unida a la existencia de la junta de dilatación en la pila central (P-3) y a una posible deficiencia en la nivelación de los aparatos de apoyo.

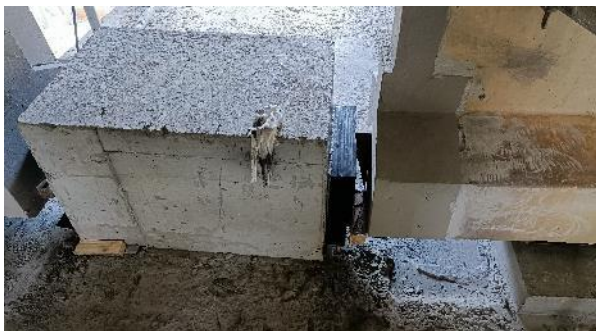
Este desplazamiento en cabeza de la pila P-3, además de haber dado lugar a la conocida situación de precariedad en la longitud de entrega de las vigas, podía suponer un problema para la propia pila, ya que introduce una excentricidad significativa a las acciones verticales. Con objeto de conocer su nivel de seguridad respecto a la situación nominal, se llevó a cabo su verificación, considerando las “no linealidades” geométricas y materiales, obteniendo unos esfuerzos compatibles con el dimensionamiento de la pila. No obstante, como medida redundante, se planteó la ejecución de unos topes en cabeza de pila con suficiente holgura para permitir los movimientos ordinarios del tablero, térmico y frenado/arranque, pero que, ante un eventual fallo de los apoyos, el tablero quede coaccionado con dichos topes, evitando de esta forma el pandeo de la pila en ménsula.

Figura 14. Nuevo tope longitudinal en pila central para limitar el desplazamiento relativo del tablero.

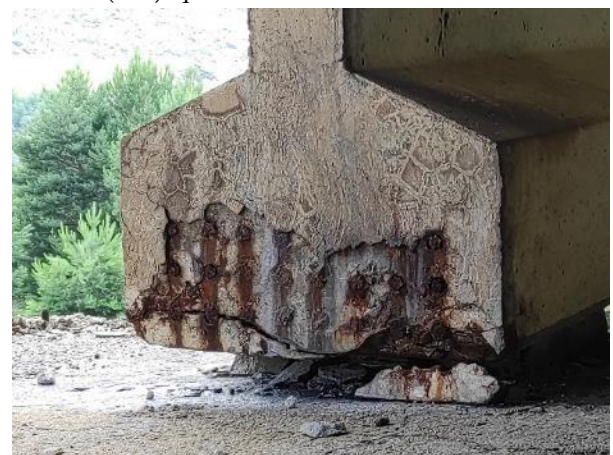
En la inspección realizada se observó un deterioro generalizado de las culatas de las vigas de borde, especialmente las situadas aguas abajo de la sección transversal. Además, los deterioros eran más importantes en las culatas de la pila central (P-3) que en el resto.

Figura 16. Culata de viga 4 (viga de borde), vano 6 en pila P-5. Sentido Benavente.

Esta distribución de los daños en las culatas puede relacionarse con la facilidad de acceso del agua de la plataforma a la parte inferior del tablero, que se produce por los laterales del tablero, y en especial por el de aguas debajo de la

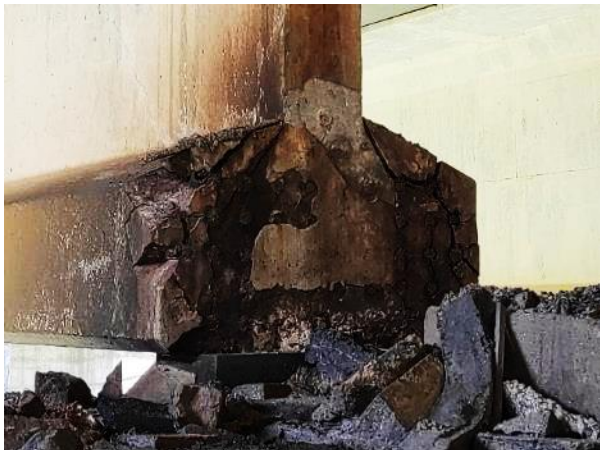
Además, en una zona con vialidad invernal como es el emplazamiento de la estructura, el agua proveniente de plataforma arrastra las sales fundentes empleadas, las cuales aceleran el proceso de corrosión de las armaduras, y con ello la formación de lajaciones en el hormigón.

Figura 17. Culata de viga 2, vano 3 en pila P-3 (pila central, bajo junta de dilatación). Sentido Orense.

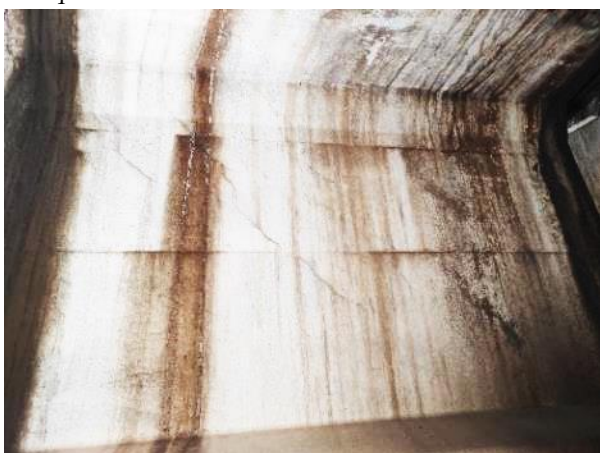
Además de los daños en las culatas, la inspección del tablero permitió detectar la **fisuración diagonal en las almas**, observada en más de la mitad de los extremos de vigas. Esta patología se presentaba con una extensión similar en las dos estructuras, de forma prácticamente sistemática en las vigas interiores de los vanos no extremos, aunque no exclusivamente en ellas.

Figura 18. Fisuración diagonal en alma marcada por humedades. Viga 3, E-1. Sentido Benavente.

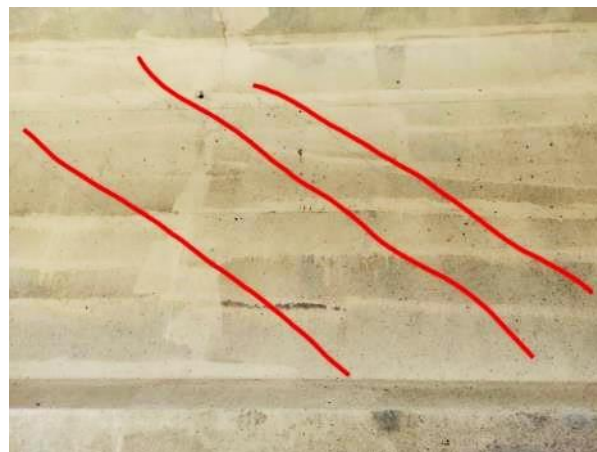
Figura 19. Fisuración diagonal en alma de viga 3 sobre pila P-2, vano 3. Sentido Orense.

La fisuración diagonal de las almas arrojaba dudas acerca de la capacidad de las vigas a cortante, por lo que se llevó a cabo una comprobación de las mismas tanto de acuerdo a la normativa vigente en el momento del Proyecto Original (IAP-72 y EH-91), como a la actual (Eurocódigos EC-1 y EC-2).

Los cálculos realizados concluyeron que las vigas existentes cumplían las comprobaciones de compresión y tracción en el alma según la normativa del Proyecto Original. Sin embargo, debido que el EC-2 no considera la contribución del hormigón a cortante, la comprobación según la normativa vigente no era satisfactoria, como suele ser habitual en este tipo de tipología estructural.

Esta entrega mínima se incumplía, de forma general, en todos los apoyos situados en el lado Benavente de cada pila, debido a la reptación que había sufrido el tablero en dirección descendente. Sin embargo, era posible recuperar una entrega suficiente sustituyendo dichos aparatos de apoyo y desplazando el nuevo apoyo lo más posible al borde del cargadero. Como consecuencia, se planteó la **sustitución de todos los aparatos de apoyo de la estructura.** A pesar de esta medida, en los apoyos de las pilas centrales (P-3) el desplazamiento de los apoyos no era suficiente para garantizar una longitud de entrega suficiente, por lo que en estos casos se planteó un **refuerzo a cortante de las vigas** en la zona de apoyos sobre la pila P-3, en el lado Benavente.

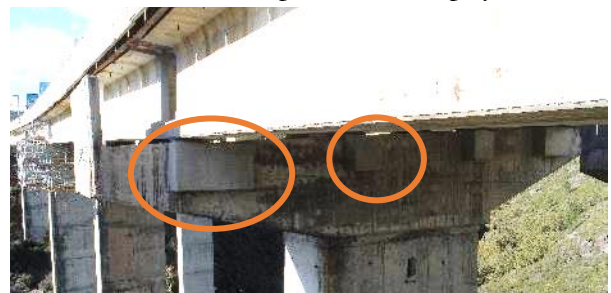
Probablemente llame la atención, en la imagen anterior, la geometría de la ménsula situada en el exterior del dintel. La razón de esta geometría es la necesidad de “colgar” la ménsula en una posición en la que el dintel no contaba con armadura de flexión transversal.

En los casos en los que no existía espacio por delante ni por detrás del apoyo para situar los gatos de izado, era necesario ejecutar algún tipo de ménsula corta para poder realizar la sustitución de los aparatos de apoyo.

Figura 21. Alzado de las ménsulas cortas para apoyo de gatos de izado. Geometría

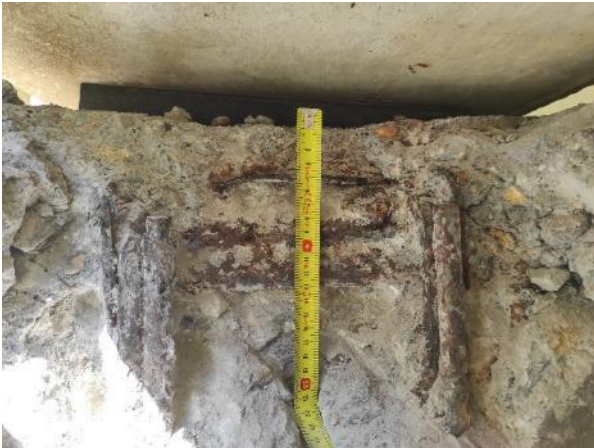
Esta situación era debida a que prácticamente la totalidad de la armadura transversal del dintel se situaba en la zona superior, tal y como se observa en la siguiente imagen.

**Figura 22.** Calas en el dintel para determinar la posición de la armadura transversal y vertical.

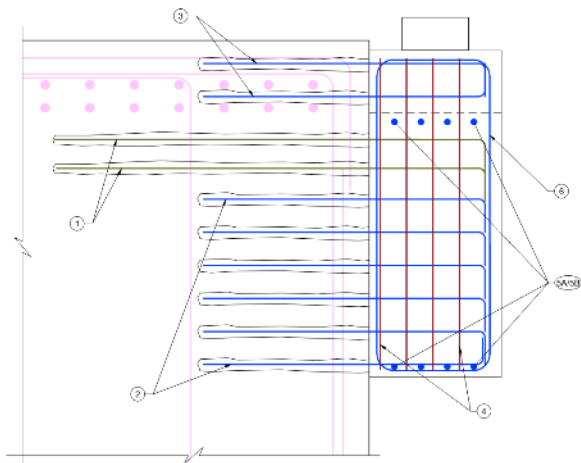
En las ménsulas interiores (vigas 2 y 3), el hecho de que los anclajes de la ménsula se sitúen por debajo de la armadura transversal no resultaba un problema, ya que la carga puede bajar

En la siguiente sección transversal se representa el armado de las ménsulas cortas, observándose que los anclajes principales se sitúan por debajo de la armadura transversal del dintel.

**Figura 23.** Sección transversal de las ménsulas cortas para apoyo de gatos de izado. Armado.

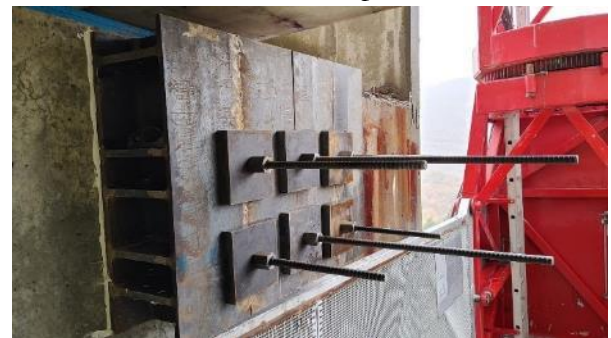
En algunas vigas existía espacio suficiente sobre el dintel para situar los gatos de izado, pero estos quedarían excesivamente próximos al borde el cargadero, dando lugar a un riesgo de descantillado durante el levantamiento.

Para estos casos, se planteó una solución de refuerzo provisional mediante pretiles metálicos HEB-200 anclados al dintel por barras GEWI.

**Figura 26.** Refuerzo provisional de descantillado.
