# Obras de reparación de las estructuras de la carretera N-630 entre los PKs 87+900 y 96+100 (Puerto de Pajares)

*Repair Works on the N-630 Road structures between PKs 87+900 and 96+100 (Pajares Pass).*

## 3. Estructura 0N-0630-0087+900

#### **4. Estructura 0N-0630-0088+980**

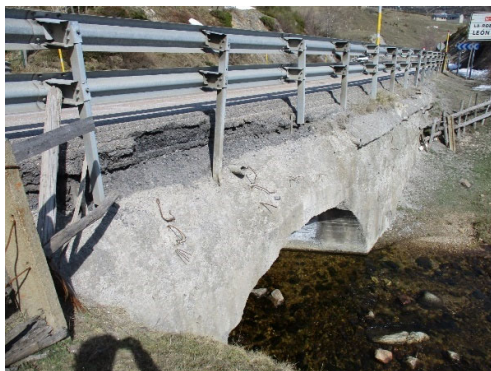
Los principales daños detectados en la estructura se corresponden con el fuerte deterioro que presentan los paramentos de hormigón fruto de los ciclos hielo-deshielo y de la acción de las sales fundentes, lo que ha provocado que tanto el tímpano como los muros

en los accesos hayan sufrido una importante pérdida de volumen de hormigón.

**Figura 3 Degradación de paramentos de hormigón**

- Saneo de los paramentos de hormigón degradados.
- Reconstrucción/recricado de dichos paramentos. El recricado del muro se vincula al muro existente mediante una armadura de cosido anclada al muro existente mediante taladros rellenos con resina. El sistema de drenaje del trasdós del muro se plantea mediante drenes californianos.

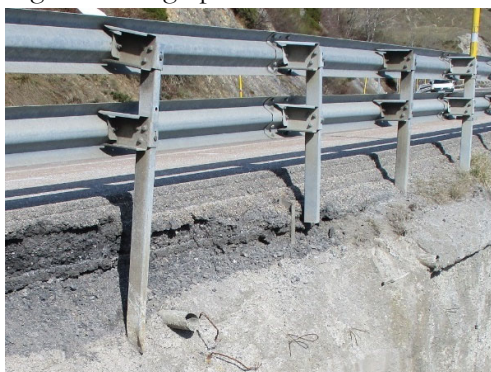
La erosión de estos muros de hormigón ha provocado que los postes de la barrera metálica que forma el sistema de contención se encuentren en deficiente estado debido a la falta de anclaje. Anclaje, que en alguno de los casos es inexistente estando los postes “en el aire” con el consiguiente riesgo para el usuario.

**Figura 4 Detalle del anclaje de los postes de la barrera**

- Ejecución de una losa de hormigón armado tanto sobre la cabeza de los muros como sobre el terreno para el anclaje del sistema de contención. Dicha actuación lleva asociadas actividades como la demolición del firme, excavación localizada en la zona de la losa, encofrado, ferrallado, hormigonado, impermeabilización, protección del zócalo y posterior reposición del firme.

- Sustitución del sistema de contención. Se instaló un pretil metálico con nivel de contención H2.

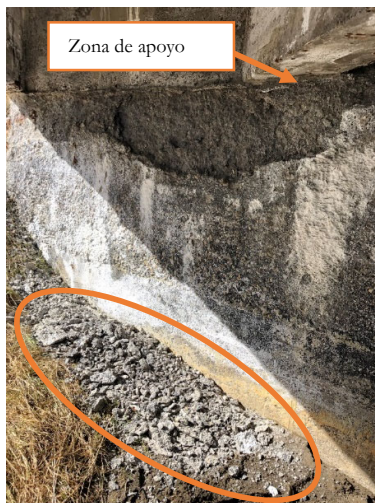
En lo que se refiere a los estribos, estos presentan una fuerte degradación de sus paramentos, observándose importantes volúmenes de hormigón en el suelo fruto de la citada degradación. Dichos daños a su vez hacen que las condiciones de apoyo del tablero se vean seriamente comprometidas.

**Figura 11 Degradación de los paramentos de hormigón**

- Saneamiento y reconstrucción/recricado de los estribos.
- Protección de los paramentos de los estribos frente a la socavación a base de piedras de escollera.
- Reparación del tablero. La reparación del tablero consiste en la limpieza, saneamiento y pasivado de las zonas degradadas. Posteriormente se fresa el hormigón de la losa hasta descubrir las armaduras y se ejecutará una nueva losa de hormigón armado sobre la existente. A su vez se procede al recricado de los nervios de la

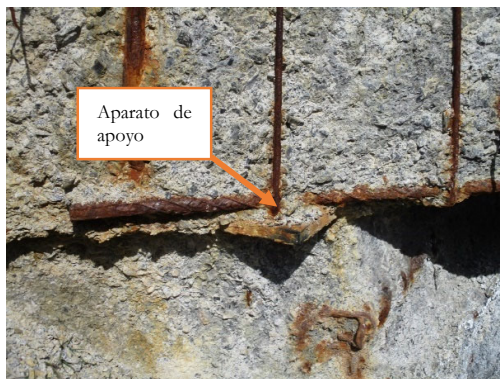
**Figura 12 Deficientes condiciones de apoyo**

- Instalación de nuevos aparatos de apoyo de neopreno zunchado. Para poder alojar los gatos necesarios para esta operación, resultó necesario ejecutar ménsulas cortas en los estribos.

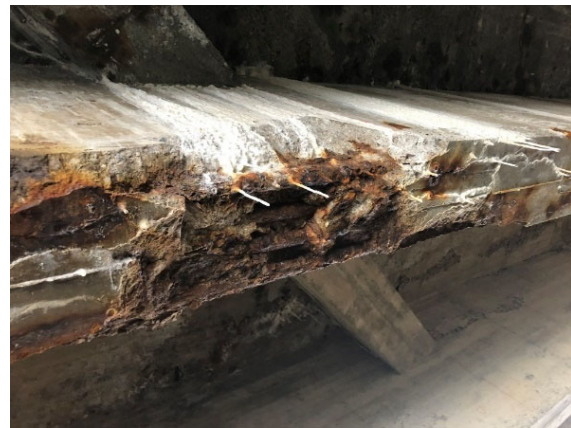
El tablero de la estructura presenta igualmente un fuerte deterioro del hormigón debido a los ciclos hielo-deshielo y al uso de sales fundentes que acelera dicho deterioro. Asimismo, el agua que se infiltra desde la plataforma con sales fundentes, debido a la ausencia de un sistema de impermeabilización, ha dado lugar a la corrosión de las armaduras tanto de los nervios como de la losa lo que ha generado múltiples desconchones de dimensión no despreciable.

**Figura 13 Desconchones con armadura vista en avanzado estado de oxidación en los nervios del tablero**

estructura el cual se conectará a la nueva losa. Los voladizos de la estructura, dado su avanzado nivel de deterioro, fueron demolidos y reconstruidos posteriormente.

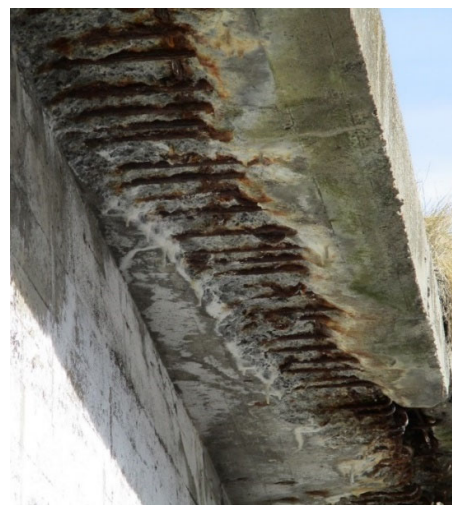
**Figura 14 Vista de la cara inferior del voladizo**

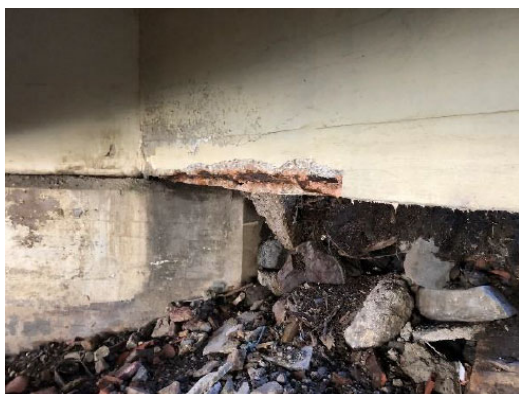
La estructura situada en el PK 91+095 es de idéntica tipología a la anterior y presentaba un nivel de deterioro análogo producido igualmente por la circulación de agua con sales fundentes y los ciclos hielo-deshielo.

Figura 21 Armadura activa al descubierto en avanzado estado de oxidación

La reparación de esta estructura se realizó siguiendo el procedimiento expuesto para el caso anterior.

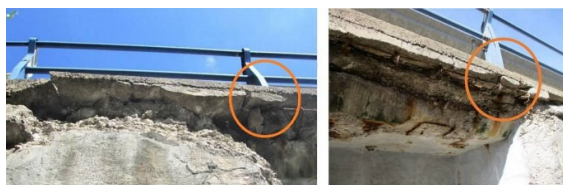
Figura 22 Vista de la cara inferior del voladizo y zona de anclaje del sistema de contención

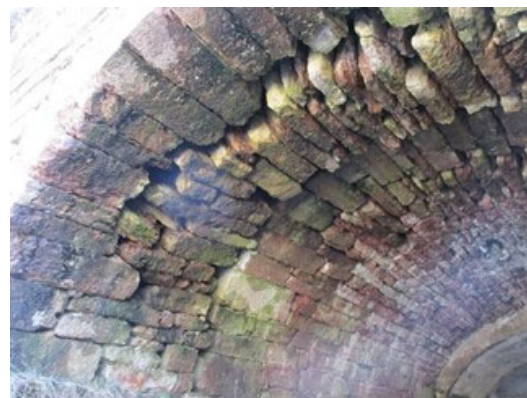
En el tramo de la N-630 estudiado se encuentran una serie de bóvedas de fábrica que, en general, presentaban un estado de conservación muy deficiente caracterizado por un lavado generalizado de llagas, meteorización de sillares e incluso descuelgues parciales de dichos sillares.

Figura 26 Lavado de llagas y descuelgue parcial de sillares

Las principales actuaciones de reparación desarrolladas en las estructuras se corresponden con la reparación de la bóveda y muros de sillería. Por un lado, se ha realizado el saneo de los sillares degradados, rejuntado de llagas, reposición de pérdida de sillares y cosido de sillares sueltos.

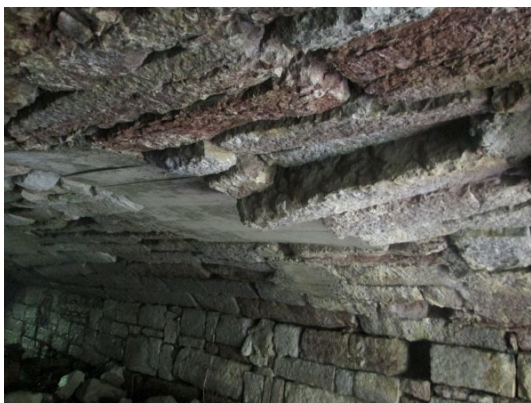
**Figura 27 Lavado de llagas y descuelgue parcial de sillares**

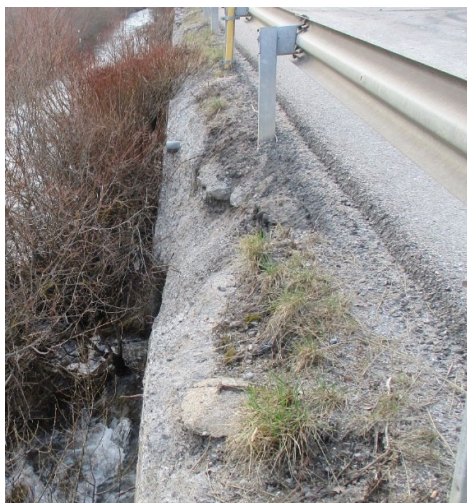
Por otro lado, estas estructuras presentaban numerosas deficiencias en los sistemas de contención o presentaban sistemas de contención de fábrica obsoletos, los cuales no cumplían con los estándares actualmente vigentes.

**Figura 28 Deficiente anclaje de la barrera bionda**

Finalmente, en todas las estructuras se ha realizado la sustitución de los deficientes sistema de contención existentes por unos pretiles metálicos. Para la instalación de estos elementos, fue necesario realizar losas de hormigón para poder garantizar el anclaje.

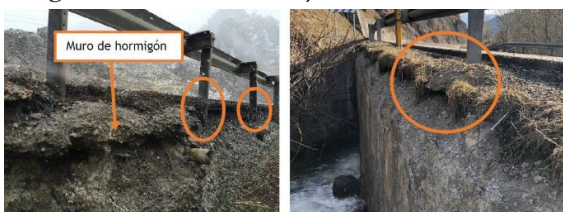
**Figura 29 Deficiente anclaje de barrera bionda sobre muro de hormigón fuertemente erosionado**

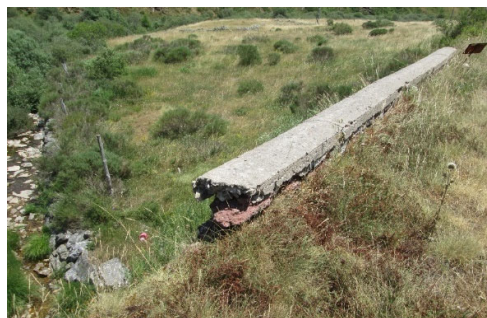
**Figura 30 Rotura de sistema de contención de fábrica**
