# Obras de reparación y sustitución parcial del tablero del viaducto de Ruitelán en el PK 424+000 de la A-6

*Repair and partial deck replacement of the Ruitelán viaduct at KP 424+000 of the A-6 road.*

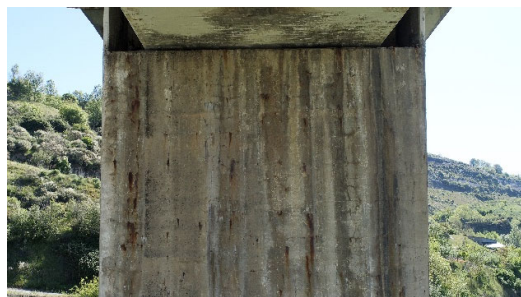
**Figura 4 Detalle de la cabeza de la pila P-3**

Las pilas cuyo estado de conservación es más deficiente son las pilas P-3 y P-6 donde la circulación de agua por los paramentos de hormigón es importante debido al agua que se filtra desde la plataforma a través de las juntas de dilatación. En dichas pilas es posible observar numerosos desconchones que dejan la armadura al descubierto en un avanzado estado de oxidación, lajaciones, fisuración superficial generalizada y pérdida de la pintura protectora. Estos daños son mucho más acusados en las cabezas de las pilas, así como en la cara frontal de la pila P-3 y la cara izquierda de la pila P-6, donde se observa una importante degradación del hormigón, especialmente en la coronación de

la pila P-3 bajo uno de los apoyos a media madera del tablero.

Las pilas P-3 y P-6 presentaban un deficiente estado de conservación. En lo que respecta a las cabezas de pilas el grado de deterioro era tal, que se consideró que un saneo superficial no era suficiente para garantizar la seguridad y durabilidad de éstas, por lo que se propuso realizar un recrecido de las pilas en los metros superiores.

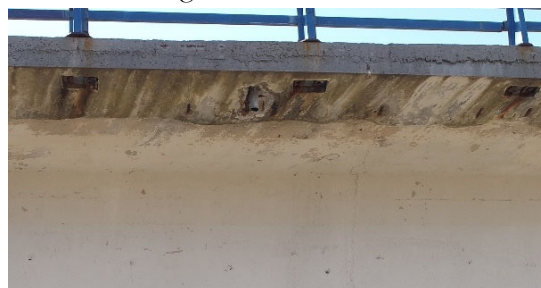
**Figura 5 Deterioros en el voladizo**

En cuanto al tablero, los tres vanos centrales presentan de forma generalizada lajaciones, desconchones y zonas con armaduras vistas en avanzado estado de oxidación debido, probablemente, a un escaso recubrimiento y a la circulación de agua desde el tablero.

La zona que presenta un peor estado de conservación se corresponde con el ensanche del voladizo ejecutado durante las obras de ampliación del viaducto. En dichas zonas se han detectado numerosos desconchones, principalmente en las zonas donde se ubican los imbornales, lajaciones y armaduras vistas en un avanzado estado de oxidación. La junta entre el hormigón nuevo y el antiguo, siempre zonas delicadas desde el punto de vista de la durabilidad, presenta a todo lo largo de la misma lajaciones, desconchones y una “ceja longitudinal de hormigón” que recorre la junta. Además, posiblemente dicha junta suponga una

Los vanos centrales del tablero, correspondientes con el tramo construido mediante voladizos sucesivos, presentaban los paramentos exteriores de hormigón fuertemente degradados. Por lo anterior se procedió a la limpieza de estas superficies, el saneo de los daños localizados y la posterior reconstrucción de las zonas tratadas.

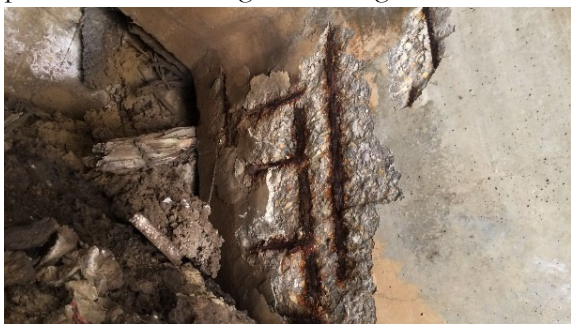
**Figura 6. Degradación de las zonas de apoyo de las vigas**

Junto a lo anterior, los extremos de estas vigas, que cuentan con un apoyo a media madera, presentan un fuerte grado de degradación.

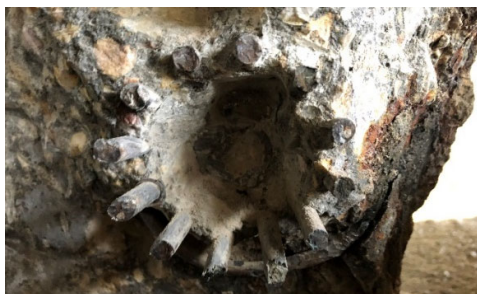
**Figura 9** Detalle del sistema de pretensado existente

Se observó que el pretensado existente no era el habitual de placa multicable, formado habitualmente por bloques macizos de acero (“quesos”) y cuñas individuales por torón, sino que el anclaje de pretensado dispuesto se trata de un sistema de pretensado, ya obsoleto, formado por un cilindro de hormigón de altas prestaciones en el que queda embebido una hélice de armadura de gran densidad y una única cuña, también de mortero de alta resistencia, la cual dispone de una serie de hendiduras perimetrales por donde se enfilan los cables (que no torones) y que se anclan todos mediante ese sistema ‘macho-hembra’ que forman cilindro-hélice y cuña. El pretensado existente son cables con 12 alambres de 7 mm.

A la vista de la geometría del anclaje de pretensado empleado, y sobre todo de por dónde se inyecta la lechada, que es por el centro de la pieza en cono (Cone male) se puede entender cuál podría ser el origen, al menos en parte, de la mala inyección de la lechada. El sistema de anclaje forma un haz con los alambres de cada cable/tendón que se unen dentro del macizo (hélice) de anclaje, es decir formarían una especie de “embudo”. Es por ese embudo/estrangulamiento por el que debe entrar la lechada y rellenar completamente la vaina. Si las bombas de inyección no tienen una capacidad de presión muy elevada o la lechada no tiene una consistencia suficientemente fluida, el sistema de anclaje/inyección podría provocar que no se realice su correcta inyección.

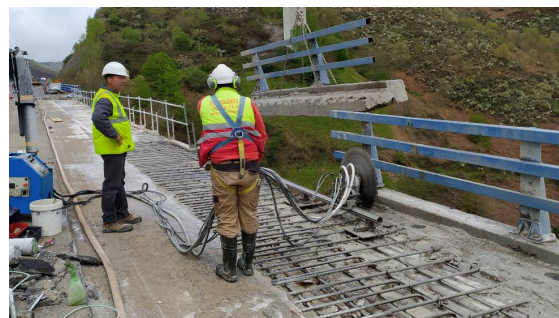
**Figura 29.** Proceso de corte de voladizo tras hidrodemolición.

El sistema de contención presentaba un estado de conservación muy deficiente y se recomendó proceder a su sustitución de forma inminente, consistiendo la solución propuesta en lo siguiente:

- Hidrodemolición superficial en una banda longitudinal para reposición de barras cortadas mediante solape.
- Corte con disco del borde del voladizo y picado hasta generar superficie rugosa.
- Ejecución de taladros en losa para disponer la armadura de rasante y la armadura transversal inferior del voladizo.
- Reposición de la armadura cortada y disposición de la armadura transversal superior de refuerzo necesaria.
- Ejecución de un zuncho de borde para anclaje del sistema de contención.
- Instalación del sistema de contención
