# Obras de emergencia para la construcción del nuevo puente sobre el río Perales en el P.K. 48+700 de la carretera M-510 en Aldea del Fresno, tras la riada extraordinaria acaecida en septiembre de 2023

*Emergency works for the construction of the new bridge over the Perales River at the km 48,700 of the M-510 road in Aldea del Fresno, after the extraordinary flood that occurred in September 2023*

Ángel Carriazo Lara<sup>a</sup>, Moisés Izquierdo Gómez<sup>b</sup>, , Roberto Organista Organista<sup>c</sup>,  
Pedro Pablo Sánchez Martínez-Falero<sup>d</sup>

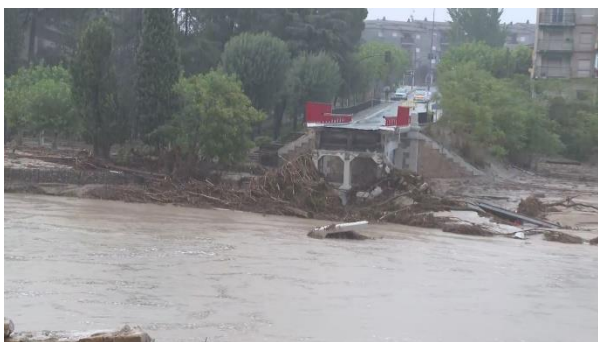
Debido a las lluvias torrenciales ocurridas entre el 3 y 4 de septiembre de 2023, el puente de la carretera M-510 sobre el río Perales, en Aldea del Fresno, diseñado y construido por el ilustre ingeniero Eugenio Ribera hace 100 años se derrumbó, prácticamente en su totalidad.

**Figura 2. Vista de la ruina del histórico puente de E. Ribera**

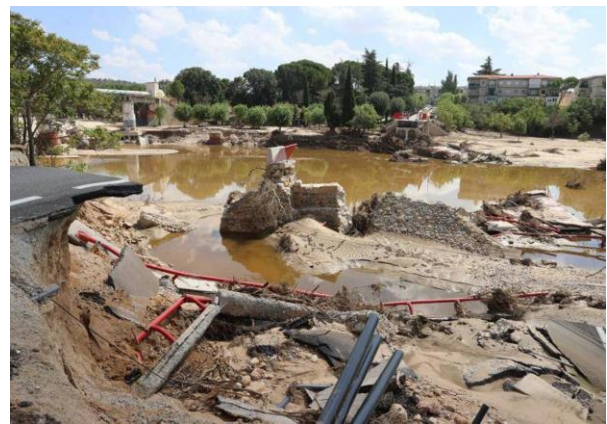
Figura 5. Vista de las ruinas desde el estribo norte.

De todo el puente histórico sólo quedó en pie el 5º vano, el más próximo al municipio que, por cierto, se construyó con posterioridad al puente original (4 vanos), sin que se haya podido determinar la fecha de su construcción.

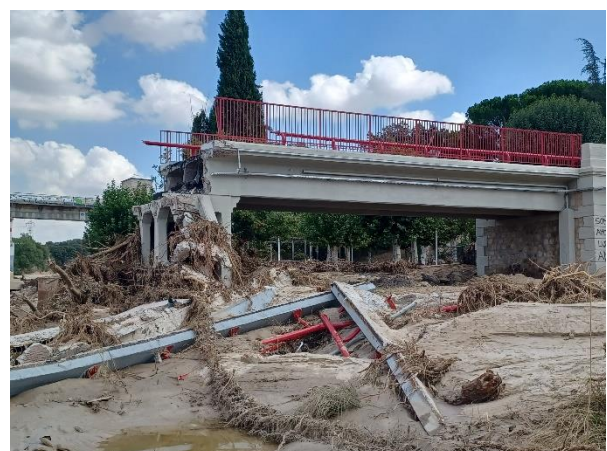
Figura 6. Vista del 5º vano tras la dana.

El resto del puente se vino abajo y la fuerza del agua arrastró varias decenas de metros tramos de tablero como si de unas barcasas se tratara. En la otra margen sólo quedó de pie, medio volcado, parte del estribo norte.

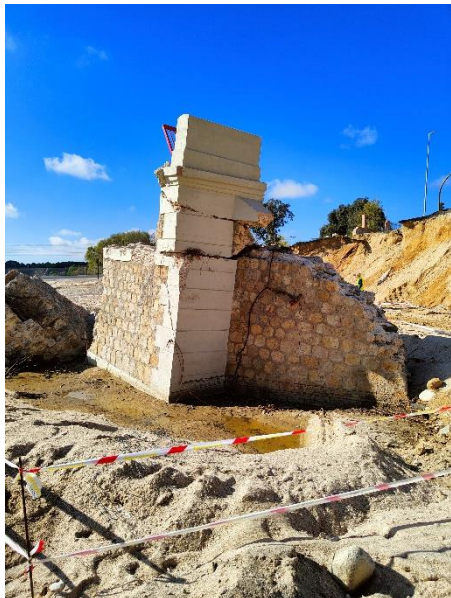
Figura 7. Vista parcial de la ruina del estribo norte.

En cuanto a la ruina del estribo norte, se creó un recinto perimetral de escollera que impida potenciales riesgos de socavación del terreno en que se apoyan las ruinas y que puedan provocar su futuro derrumbe.

Estructuralmente, se consolidó la ruina del muro frontal, mediante aplicación de mortero pétreo de cal y cemento, en aquellas piezas con

riesgo de inestabilidad y cosido posterior de los elementos fracturados mediante varillas de fibra de vidrio. Antes de realizar el cosido y una vez estabilizada la ruina se sellarán e inyectarán las discontinuidades de las fracturas con resina epoxídica.

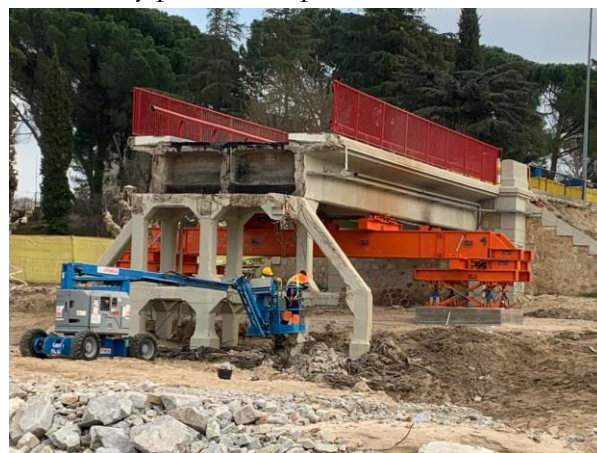
Figura 8. Vista del apeo de la ruina del tablero.

En primer lugar, se realizó el apeo provisional del tablero mediante torres metálicas, apoyadas en sendos encepados de hormigón armado de con 8 micropilotes. Sobre las torres se dispuso una viga armada de acero estructural en la que se colocaron gatos hidráulicos de elevación, sincronizados con una central, con el fin de apoyar ligeramente el tablero y evitar su caída en caso de que la pila

dañada pudiera ceder antes de proceder a su cimbrado y posterior reparación.

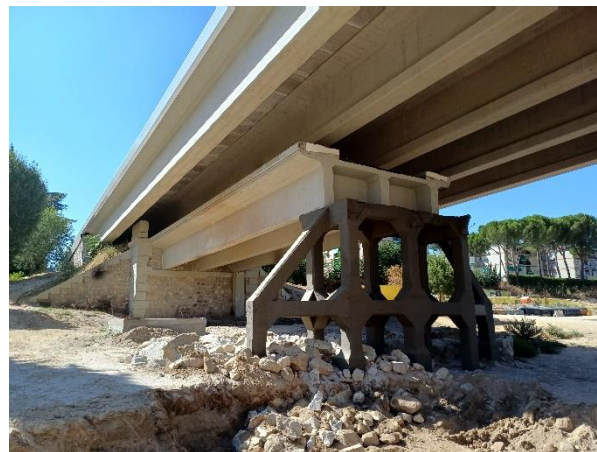
Figura 9. Vista de la ruina rehabilitada.

Demolición parcial de elementos inestables de la pila y reconstrucción volumétrica de los elementos afectados con hormigón armado, conectando los hormigones con armaduras ancladas con tacos químicos. Dado que la pila se encuentra en el límite del DPH, se protegió además la margen restituída con un manto de escollera.

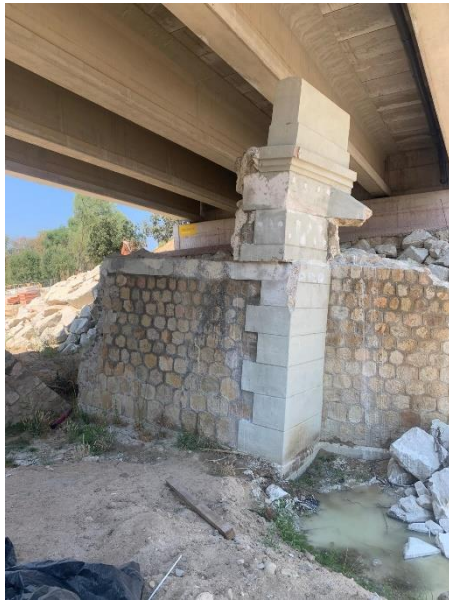
Figura 10. Vista de la ruina rehabilitada.

El trasdós se consolidó con una dispersión acuosa coloidal de nano sílice para evitar la desagregación del relleno.

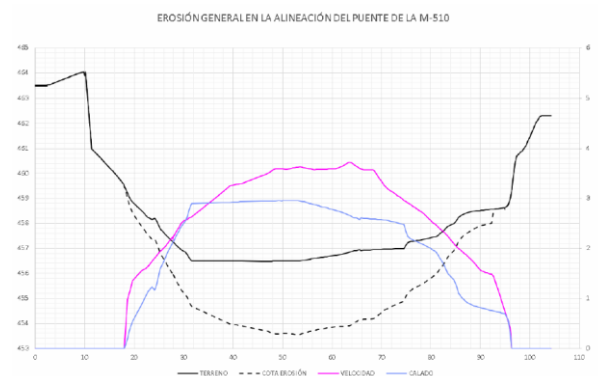
Figura 15. Perfil de erosiones.

Como conclusión se obtuvieron profundidades de socavación local superiores a 6,0 m en las nuevas pilas. Estos valores

condicionaron claramente el diseño de las cimentaciones descartando soluciones de pila-pilote y abogando por cimentaciones con doble batería de pilotes, aunque requiriese mayor afección al cauce.

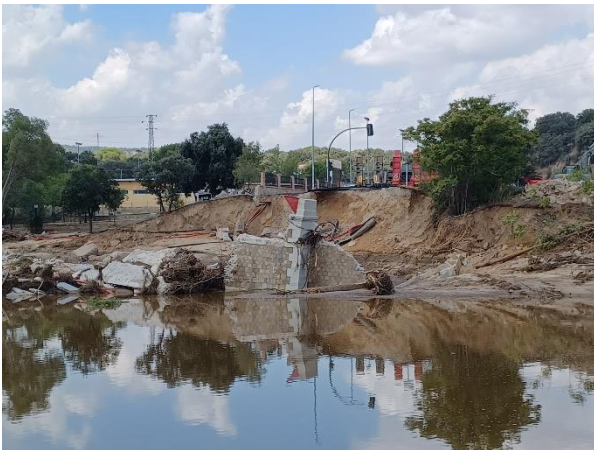
En el modelo de erosión lo más relevante es la zona de fuerte erosión que el modelo refleja en la zona del estribo norte. Si bien el estudio de erosión previo ya incluía la necesidad de proteger este estribo, este resultado incide en este aspecto particular. En la siguiente imagen se observa la erosión que se produjo por detrás del estribo norte, que estaba prácticamente en el límite del DPH.

**Figura 16. Vista de la erosión de la margen tras el estribo.**

La causa de esta erosión en el estribo norte puede deberse a la existencia de una confluencia de cauces con efecto dinámico de desvío de las líneas de corriente en dirección del flujo incidente (arroyo Grande).
