# Rehabilitación del puente metálico sobre el río Jándula

## *Rehabilitation of the steel bridge over the Jándula river*

*Francisco Prieto Aguilera, Javier Torrico Liz, F. Javier León, José Carlos Roldán y Marta Gámez / IX CONGRESO ACHE – GRANADA 2025*

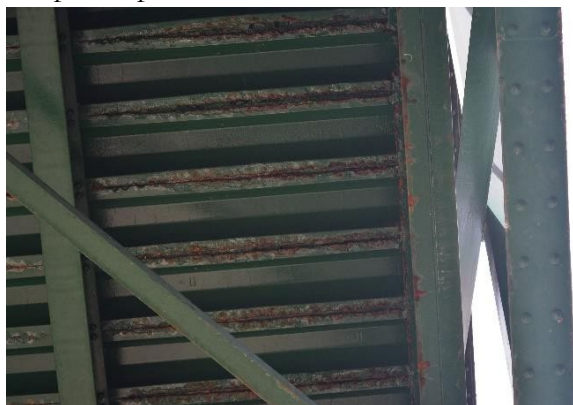
- Síntomas de corrosión en los perfiles “omega” que daban soporte a la plataforma.
- Plataforma en estado de conservación regular.
- Apoyos móviles desplazados en el lado izquierdo de los estribos.

**Figura 4. Corrosión generalizada en perfiles “omega”**

2. Sustitución de la plataforma existente deteriorada por una nueva plataforma formada por una chapa colaborante y una losa de 20 cm de espesor, previa sustitución, reparación y refuerzo de los elementos metálicos deteriorados existentes bajo la plataforma.
3. Refuerzo de cordón superior e inferior de las celosías principales, compatible con el eventual ensanche futuro del tablero.
4. Refuerzo de montantes y diagonales de apoyos, e incremento del nivel de seguridad en nudos, en el mismo contexto.
5. Gateo de apoyos, rehabilitación en taller y recolocación en su ubicación original.
6. Limpieza mediante chorro de arena y renovación del sistema de protección con pintura de la estructura metálica.
7. Impermeabilización y afirmado del tablero, renovación del sistema de drenaje, marcas viales y nuevas juntas de dilatación

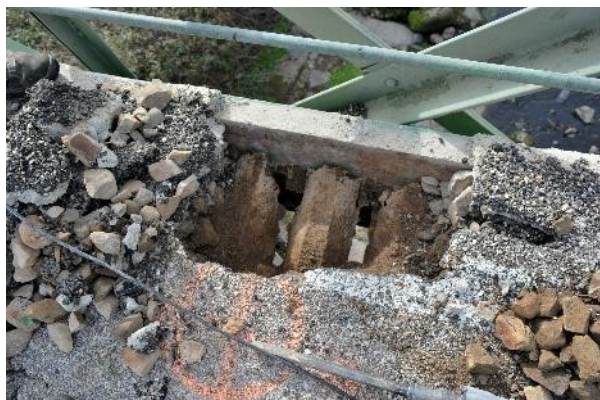
En las catas realizadas tras las inspecciones visuales pudo observarse que los perfiles omega en los que se apoyaba la plataforma presentaban una corrosión muy avanzada, con importantes pérdidas de sección

**Figura 5. Vista de calicata en el tablero**

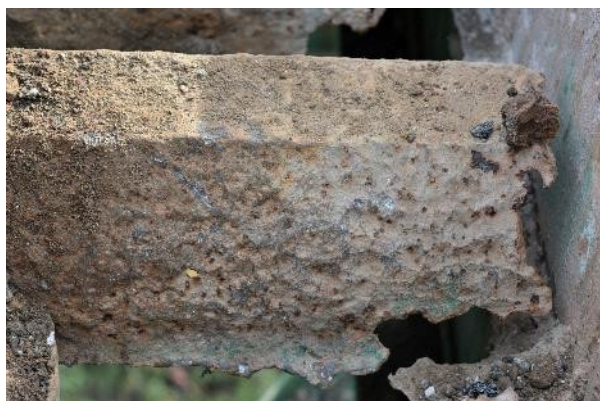
**Figura 6. Vista de corrosión en perfiles “omega”**

El nivel de deterioro de los perfiles había llegado a desconectarlos de los roblones de unión de los perfiles omega al emparrillado metálico inferior y suponía un grave peligro para la circulación de vehículos pesados sobre la estructura.

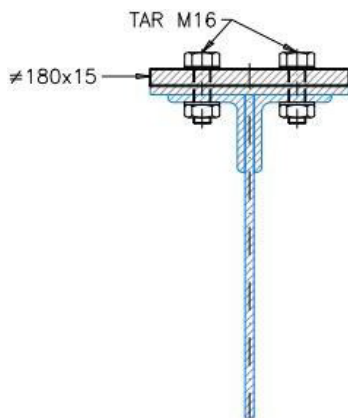
Figura 9. Sección tipo de refuerzo de cordón superior

El cordón superior se reforzó con una chapa de 180x15 mm conectada al ala del cordón superior mediante la sustitución de los roblones originales por tornillos. Este refuerzo se dispuso en 10 de 16 m de cordón superior en los vanos laterales y en 12 de 22 m en los vanos interiores.

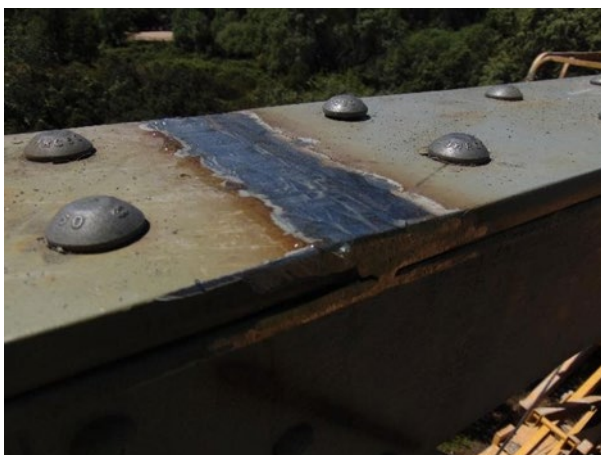
En las inspecciones realizadas se observó que existía una falta de continuidad en las chapas del alma del cordón superior sobre uno de los montantes de cada vano, coincidiendo con tramos de empalme de chapas y próximos a las secciones de  $L/5$ , a las que se dio continuidad también.

Figura 10. Empalme mediante soldadura de chapas de refuerzo de cordón superior

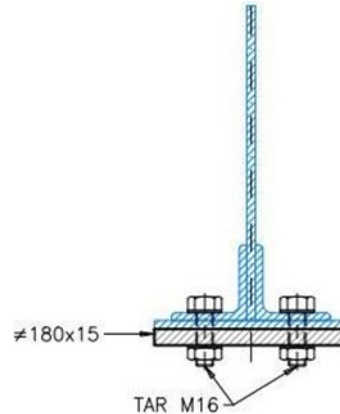
Figura 11. Definición de refuerzo de cordón inferior

El cordón inferior se reforzó con una chapa de 180x15 mm conectada al ala del cordón inferior mediante la sustitución de los roblones originales por tornillos. Este refuerzo se dispuso en los tres módulos centrales de los vanos interiores.

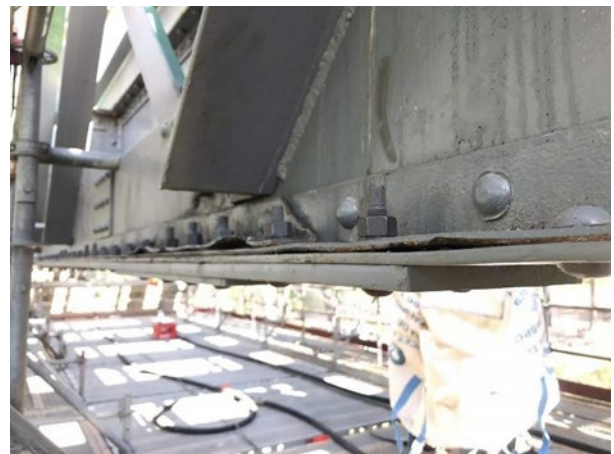
El refuerzo del cordón inferior obligó a sustituir o reforzar tramos de ala inferior del cordón, que presentaban pérdidas de sección muy importantes en zonas de acumulación preferente de agua, sobre todo cerca de las chapas de conexión de los perfiles de arriostramiento transversal del cordón inferior.

Figura 12. Refuerzo de cordón inferior

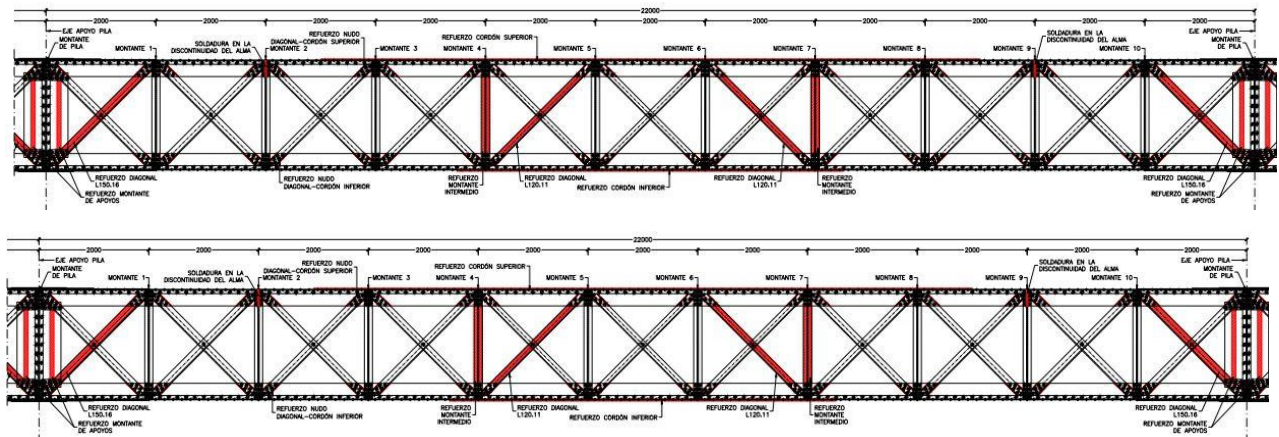
Figura 13. Definición de diagonales y montantes reforzados

El refuerzo de las diagonales consistió en la colocación de chapas de refuerzo de 10 ó 12 mm de espesor, según los casos, unida a una de las alas de la diagonal mediante soldadura. Los refuerzos se dispusieron según los esquemas incluidos a continuación.

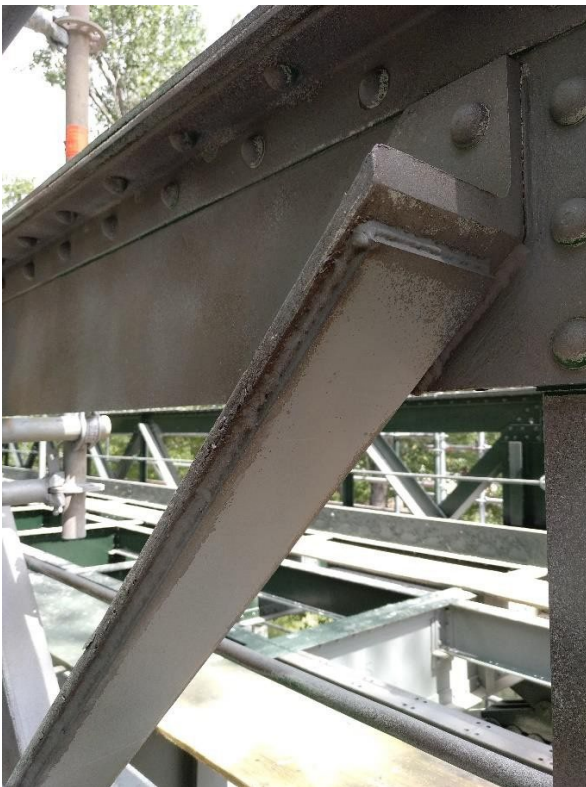
Figura 14. Refuerzo de diagonales

La realización de refuerzos mediante soldadura se planteó tras llevar a cabo análisis metalográfico de varias muestras del tablero y

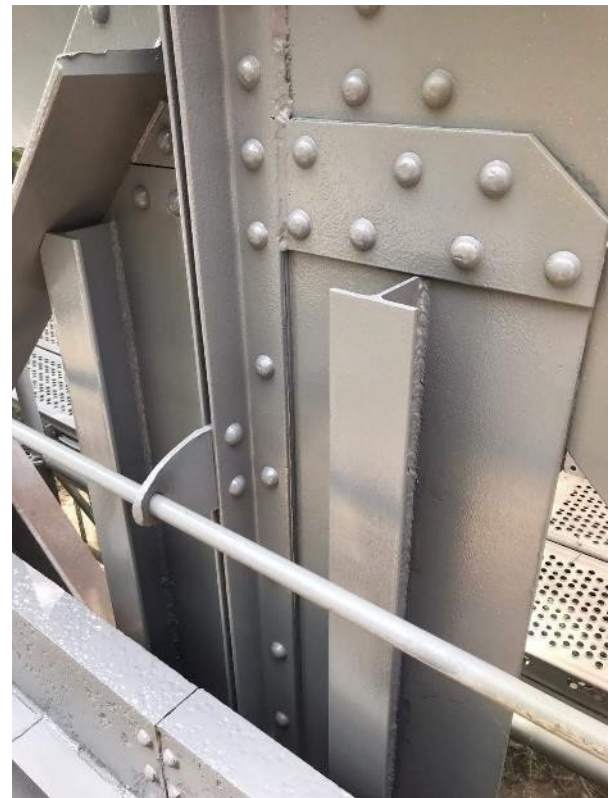
Figura 15. Refuerzo de montante de apoyos

El refuerzo en todos los montantes de apoyo consistió en la disposición de rigidizadores verticales situados en la cara interior del montante. Dichos rigidizadores consistieron en medio perfil IPE 140.

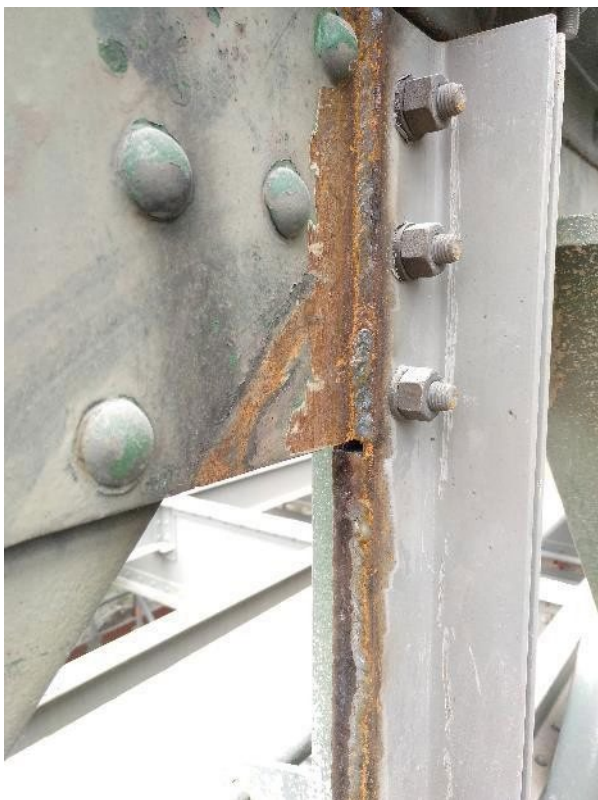
**Figura 16. Refuerzo de montante**

El refuerzo de los montantes intermedios consistió en duplicar los angulares de 70x7 originales incluyendo entre los originales y el refuerzo una chapa de 150x15 mm. El refuerzo se dispuso en los montantes señalados en los esquemas incluidos anteriormente.

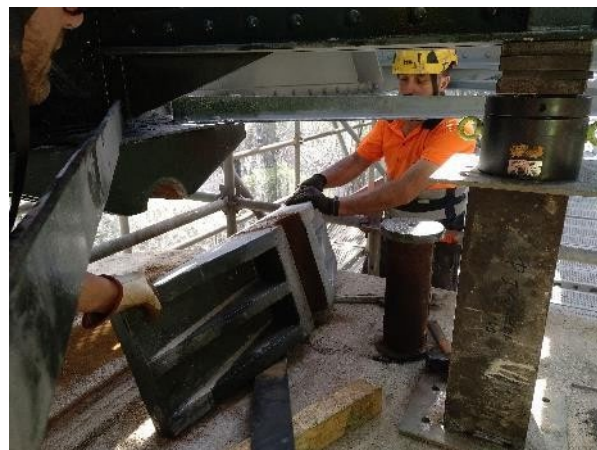
**Figura 17. Vista de proceso de retirada de apoyo fijo**

Los apoyos existentes fueron retirados y rehabilitados. Para la retirada de los apoyos se izó el tablero mediante el empleo de gatos hidráulicos.

Los gatos de izado se dispusieron bajo las almas de los travesaños entre montantes de apoyo, que fueron rigidizados previamente mediante dos medios perfiles IPE 160

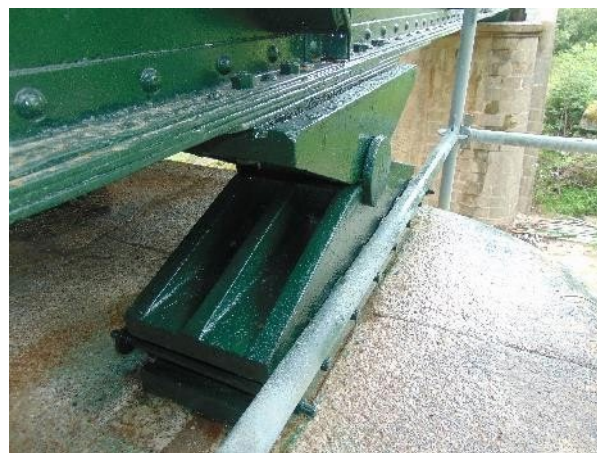
**Figura 18. Vista de apoyo fijo rehabilitado**

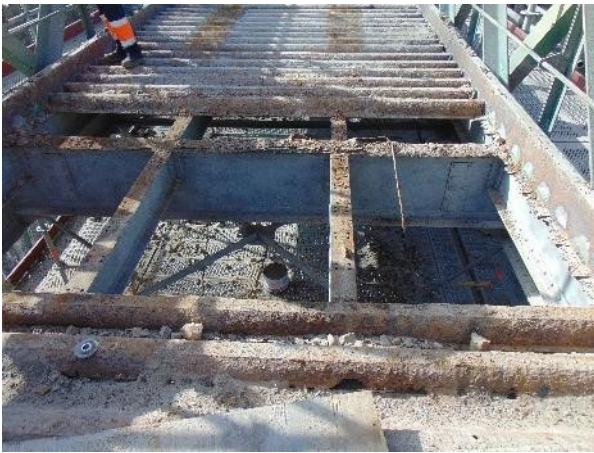
**Figura 20. Retirada de perfiles “omega”**

Una vez retirado el macadam de la plataforma original se procedió al desmontaje de los perfiles “omega” existentes.
