# Rehabilitación del Puente de Palma del Río

## *Palma del Río Bridge Rehabilitation*

## RESUMEN

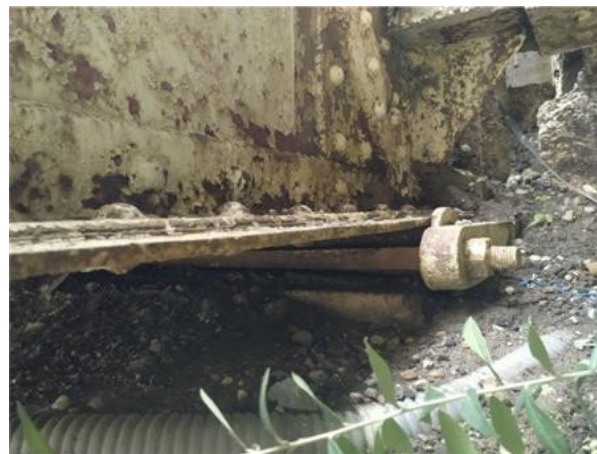
Estos apoyos quedaron bloqueados debido a la acumulación de tierras que se acumularon en la zona comprendida entre el extremo del tablero y el murete de fábrica del estribo. A su vez, la combinación de estas tierras y la humedad en la zona provocó el deterioro de la superficie de los rodillos que formaban los apoyos, que quedaron así bloqueados. .

En el caso de Palma del Río, además del bloqueo debido a la corrosión se produjo una pérdida de parte del relleno del estribo, lo que acabó desplazando el apoyo hacia abajo, acentuando su bloqueo y generando una importante deformación en uno de los laterales de la plataforma del puente y la aparición de una grieta de longitud y abertura importantes en un lateral del estribo de la margen derecha.

Figura 5. Aspecto de los apoyos móviles en el estribo de la margen derecha, vista frontal

Todas las alineaciones de apoyos móviles del puente presentaban problemas de bloqueo debido a la acumulación de suciedad entre rodillos, a la presencia de vegetación entre ellos, y al deterioro superficial debido a la corrosión. Para sustituirlos se adoptaron diferentes soluciones en función de los condicionantes existentes en cada caso.

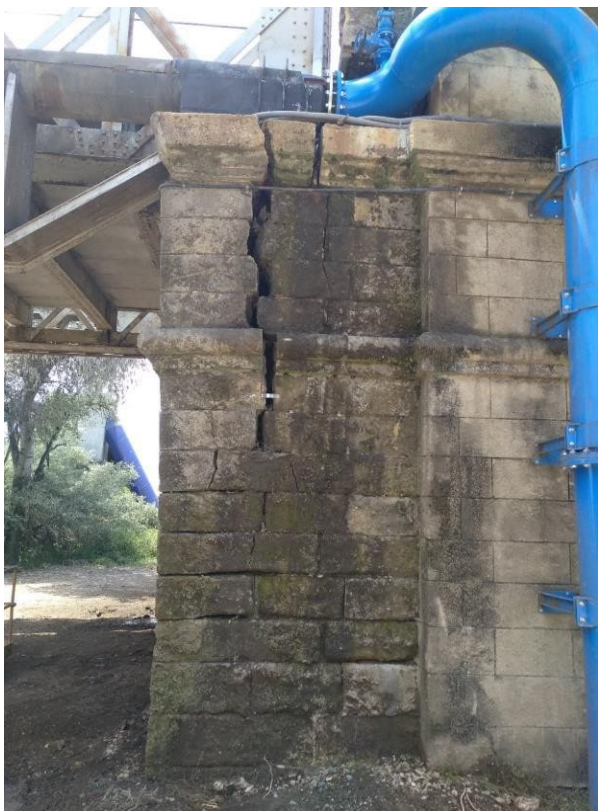
**Figura 6. Grieta en paramento lateral de estribo norte debido al bloqueo de los apoyos**

Recuperada la geometría original, se rellenaron las oquedades mediante una lechada de cal hidráulica y se bulonó el muro frontal. Los bulones se realizaron centrados en los sillares, cajeándolos para que los bulones quedasen ocultos en un mortero de cal coloreado.

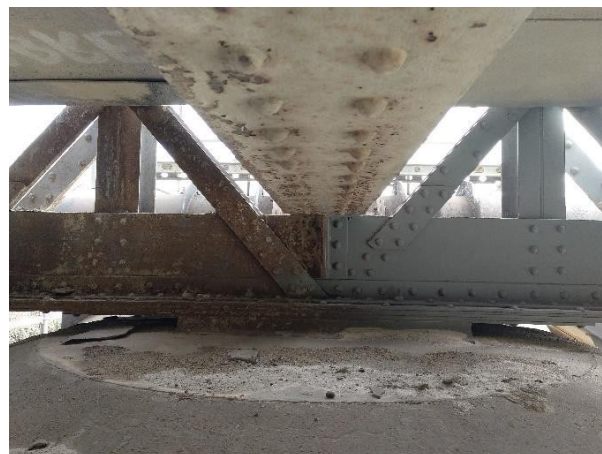
Como se ha indicado, la obra del puente fue finalizada en 1885, recibida en 1888, y ya en 1892 se observó la presencia de corrosión, repintándose por primera vez en 1896.

**Figura 7. Izquierda, estado original y derecha, estado del cordón inferior tras repintado**

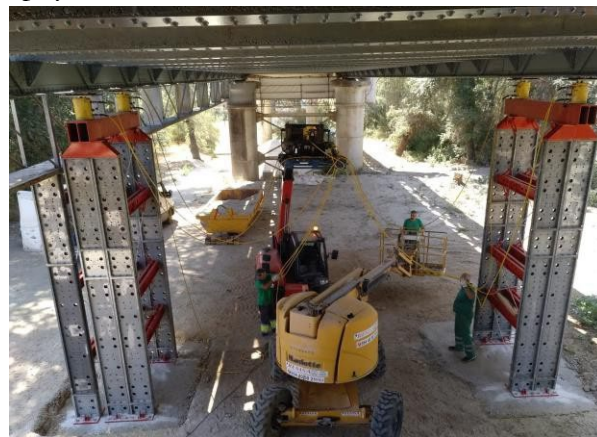
**Figura 10. Apeos y gatos dispuestos en vano extremo para reparación de apoyos en estribo norte**

En el estribo norte afectado por el hendimiento del apoyo en la fábrica, fue preciso disponer un apuntalamiento que coaccionase el muro frontal del estribo ante un posible colapso parcial. La colocación del apeo, y la presencia de una tubería enterrada delante del estribo obligaron a disponer unas torres de apeo bajo los montantes situados a 9 y a 10,80 m del eje de apoyos en estribo.

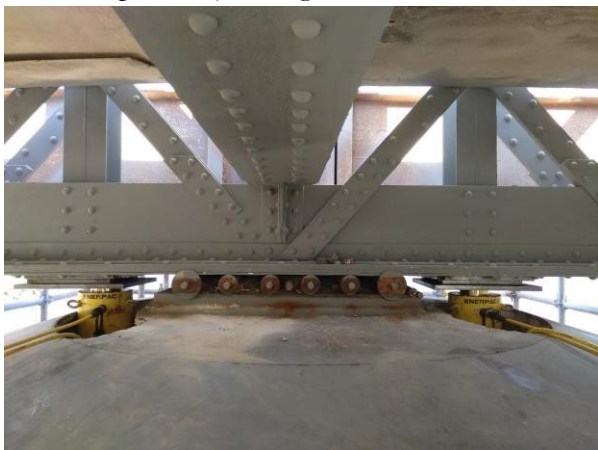
**Figura 11. Gatos alojados en zonas localmente demolidas de los fustes.**

En las pilas con apoyos móviles se tuvo que demoler localmente el relleno de hormigón situado en el interior de los fustes para disponer de altura para alojar los gatos.

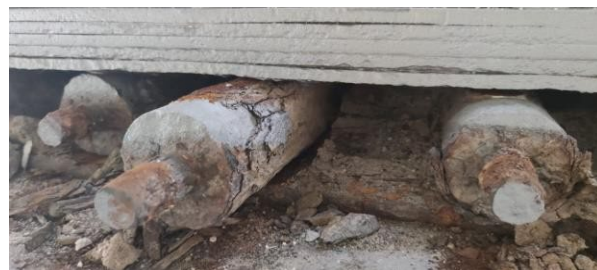
**Figura 12. Deterioro de rodillos debido a la corrosión**

Tras la retirada de las piezas de los apoyos, los rodillos se chorreaban y, en función de su estado superficial y su aptitud para rodar, se decidió qué elementos mantener y qué elementos sustituir por unos de nueva construcción.

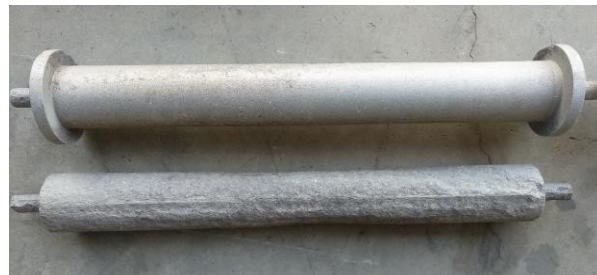
**Figura 13. Diferencia de estado de rodillos después de ser chorreados**

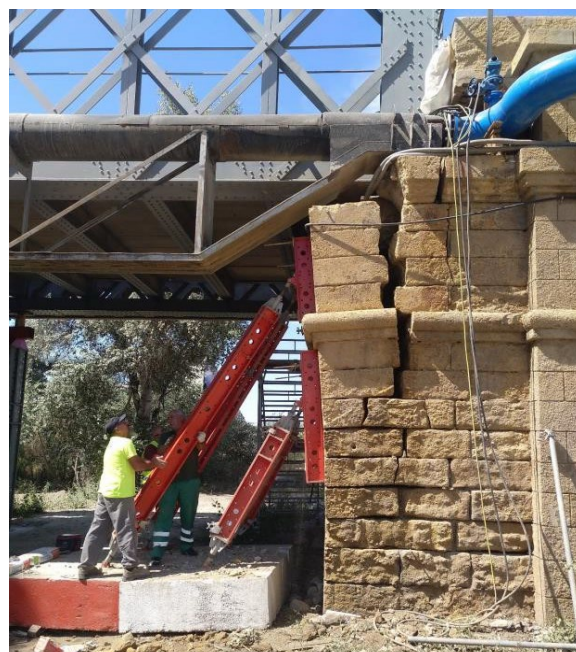
**Figura 14. Apeo del paramento frontal de estribo**

La restitución de la geometría del muro desplomado pudo realizarse mediante el ajuste de los elementos telescópicos del apeo, quedando perfectamente aplomado de nuevo.

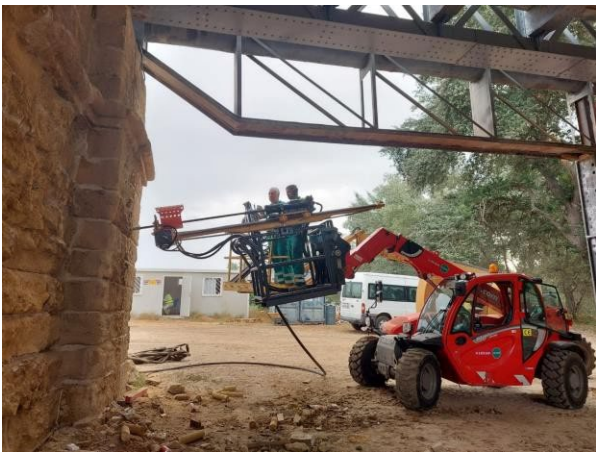
**Figura 15. Ejecución de bulones en estribo norte**

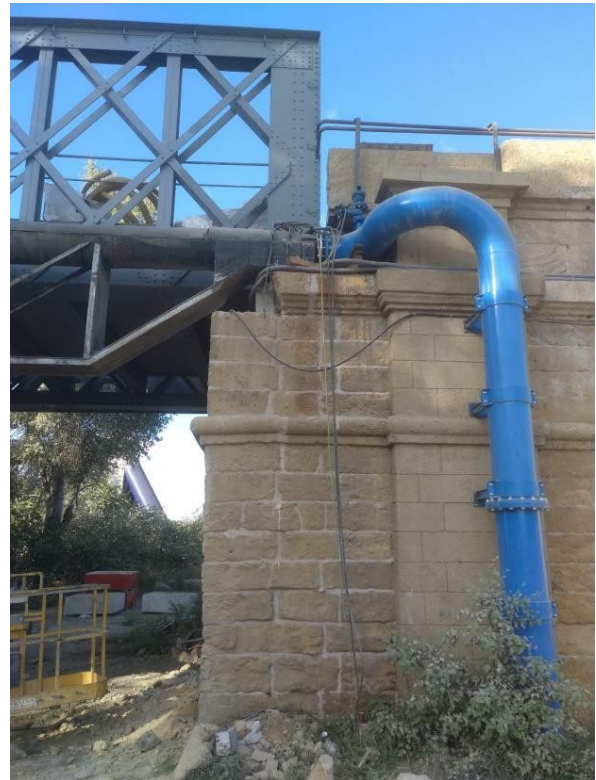
**Figura 16. Lateral de estribo tras el refuerzo**

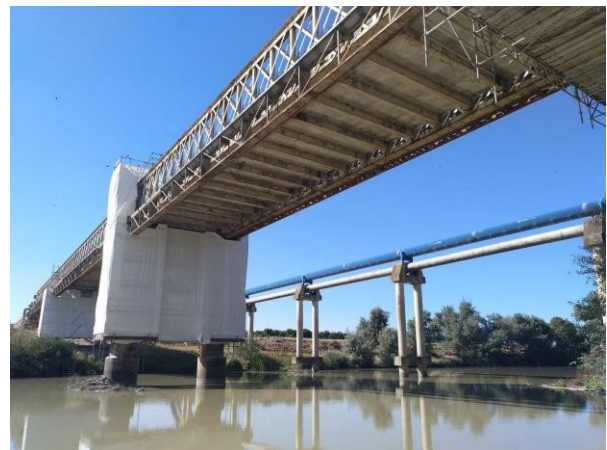
**Figura 17. Vista inferior del puente durante trabajos de repintado**

Se ha aplicado una imprimación epoxi bicomponente rica en zinc (Inerzinc 52) de 50 micras, una capa intermedia de epoxi pigmentada con hierro micáceo (Intergard

475HS) de 150 micras, y una capa de acabado de poliuretano mate (Interthane 990) con un espesor de 50 micras.

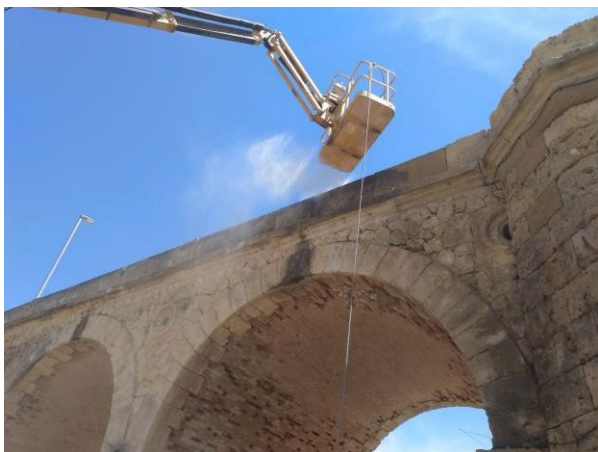
**Figura 19.** Limpieza de fábrica con agua nebulizada

La limpieza se ha realizado con agua nebulizada, técnica eficaz en la mayor parte del puente para la limpieza y, al mismo tiempo, el saneado de sales (figuras 19 y 20).

Se ha optado por esta técnica aun suponiendo una ligera pérdida de material de la piedra, al tratarse de una caliza no muy cohesionada, considerando que no tiene un alto valor histórico-artístico ya que el acabado a trinchete se había perdido. La agresividad del

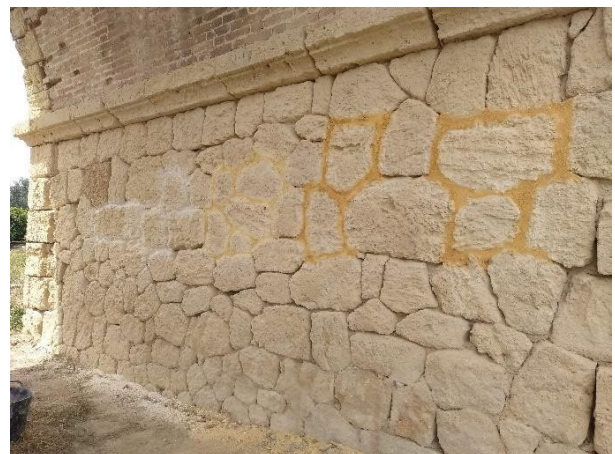
**Figura 21.** Pruebas de color en mortero de rejuntado

Los trabajos de rejuntado se realizaron con morteros de cal previas pruebas de color tanto en los paramentos de ladrillo como de mampostería.
