# Obra de emergencia para sustitución del vano n°30 del Puente José Leon de Carranza sobre la Bahía de Cádiz

*Emergency works to replace span n°30 from the José León de Carranza Bridge over the Bay of Cádiz*

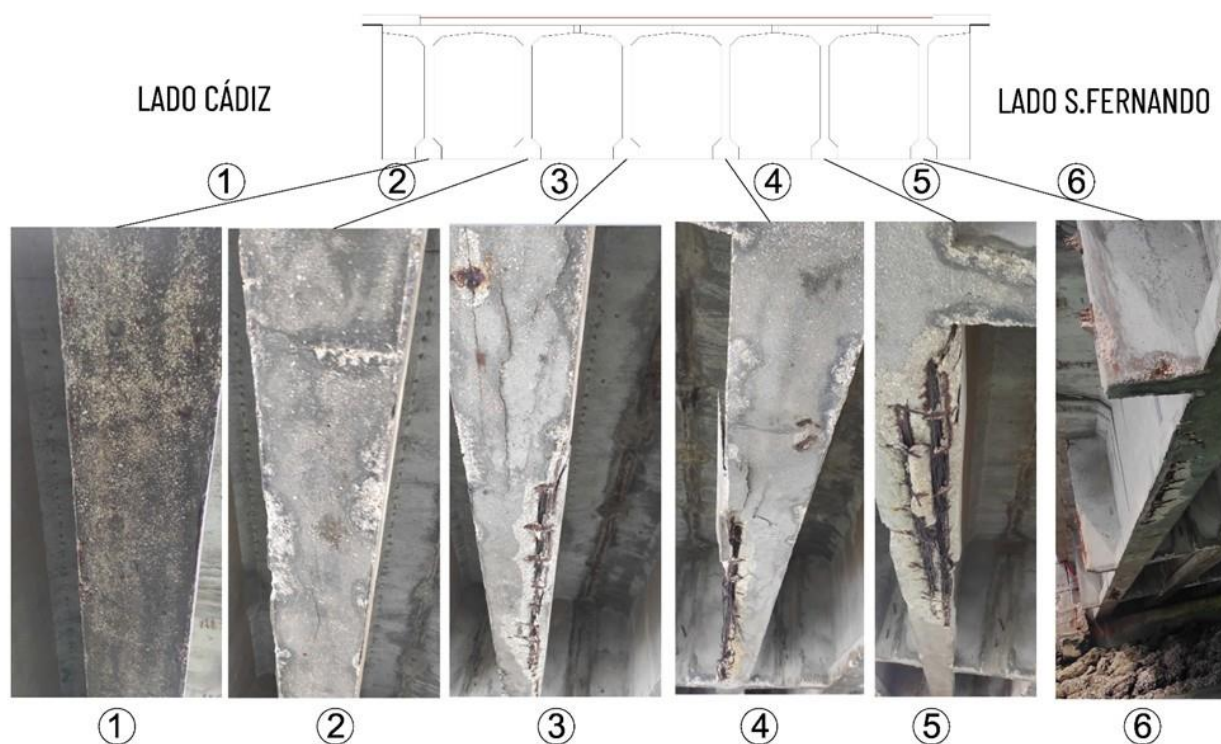
Figura 3. Daños observados en vigas

Viga1: Estado aceptable, sin daños apreciables ni pérdidas de sección.

Viga2: Estado aceptable con erosiones en el hormigón y tendones corroídos cerca de los apoyos.

Viga3: Pérdida de hormigón en el ala inferior, con tendones muy deteriorados o rotos.

Viga4: Pérdida completa de recubrimiento de hormigón en al menos 2 tendones, ambos deteriorados o rotos.

Viga5: Pérdida de hormigón en el entorno de al menos 2 tendones, con la mayoría de los cordones corroídos o rotos.

Viga6: Pérdida de hormigón en el entorno de un tendón en al menos dos zonas, con cordones corroídos o rotos.

El deterioro del vano 30 parece deberse, como ya se ha indicado, a la acción directa del oleaje. El resto de los vanos del puente no presentan estas patologías tan severas. El vano 29 tiene un tendón expuesto, pero sin pérdida de la vaina protectora.

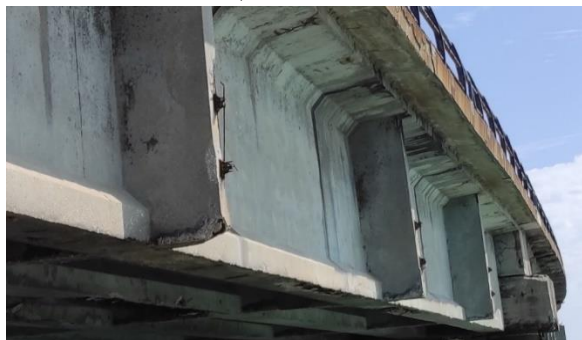
Con respecto a las riostras transversales que constituyen la unión entre vigas en todos los vanos, se observó la existencia de un elevado grado de deterioro por corrosión en los cables de pretensado transversal, con pérdida completa en muchos casos de los elementos de anclaje. Esta es una patología presente con carácter general en todos los vanos del puente, al haberse perdido el revestimiento protector en la mayoría de los elementos de anclaje.

**Figura 4.** Vista de las riostras transversales y de los elementos de anclaje del pretensado transversal, sin protección y muy deteriorados.

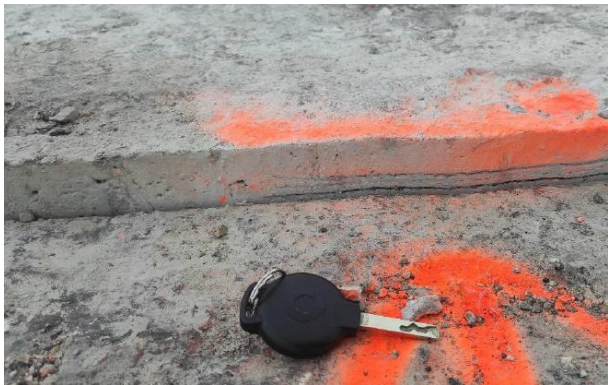
La operación de corte de las vinculaciones entre vigas reveló el deterioro real de las vigas 4 y 5. Completados los cortes longitudinales y el 75% de los cortes transversales, se detectó un descenso diferencial de las vigas 4 y 5 de unos 4-5 cm en el centro del vano. Por esta razón, se

interrumpieron los cortes restantes. La flecha diferencial aumentó gradualmente, llegando a 8 cm en un solo día.

**Figura 11. Corte longitudinal entre vigas, en la que se observa la flecha relativa.**

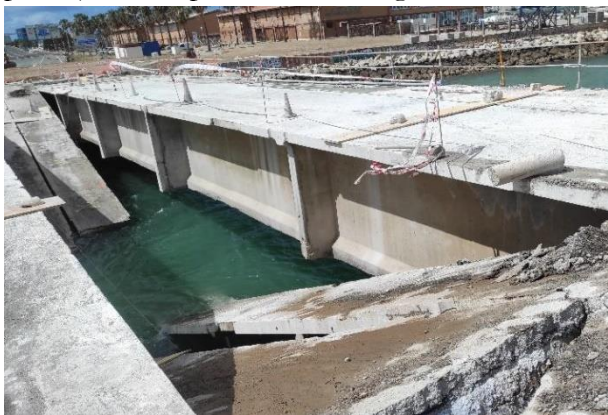
Estos valores de flecha no resultaban coherentes con los calculados en base a los daños previos observados. Se barajaba la posibilidad por tanto de que los daños en esas vigas fueran mayores, existiendo un riesgo evidente de su colapso. Para evitar que la posible rotura y caída de las vigas 4 y 5 afectara a las restantes, se decidió continuar con el corte de las vinculaciones que quedaban entre las vigas 4 y 5 y las restantes. Ello generó un aumento de la flecha hasta los 20-25 cm, momento en el que se produjo el colapso de las dos vigas.

**Figura 12. Colapso de las vigas 4 y 5**

Como se puede observar en la figura, el colapso se produjo por la rotura de la sección de centro luz, que dividió cada viga en dos partes las cuales giraron sobre sus apoyos hasta apoyarse en lecho marino, el cual presenta poca profundidad.

Los acontecimientos sobrevenidos pusieron de manifiesto que: a) El nivel de daños

en las vigas 4 y 5 era bastante superior al que se podía observar directamente. b) Las riostras transversales jugaban un papel fundamental en la resistencia del vano durante el periodo de servicio del tablero, permitiendo la transmisión de las cargas hacia las restantes vigas, las cuales no manifestaron en ningún momento comportamientos anómalos.

Este evento puso de manifiesto que la evaluación del tablero no podía depender solo del examen visual de los paramentos exteriores, acorde al tipo de investigación que se estaba llevando a cabo. Era necesario ampliar la campaña para obtener más información sobre el estado real de las vigas retiradas, así como de una muestra de las que permanecen, con el fin de evaluar las zonas más sensibles y prever la vida útil residual de los demás vanos. Por lo tanto, era necesario llevar a cabo una inspección de alcance especial en la estructura.
