# Rehabilitación del Viaducto del Barranco del Caballar en la variante de Almería

## *Rehabilitation of Viaduct over the Caballar Ravine in Almería*

El tablero del Viaducto del Barranco de El Caballar es una celosía mixta de 415 m de longitud y 65 m de luz tipo. En las inspecciones previstas por la Dirección General de Carreteras para analizar la sensibilidad frente a fatiga de este tipo de estructuras se detectaron algunas deficiencias en soldaduras y detalles con riesgos de rotura frágil en las uniones entre diagonales y cordones superior e inferior que motivaron la intervención que se presenta en esta comunicación.

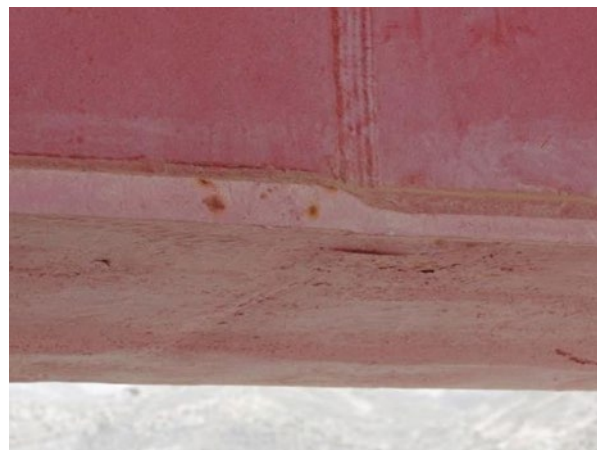
La simple inspección visual permitió apreciar cordones de soldadura irregulares, cordones de garganta inferior a la mínima indicada en planos, ausencia puntual de soldaduras, mordeduras, desalineamiento de chapas, entallas, existencia de cortes en chapas realizadas mediante oxicorte manual sin repaso, presencia de poros y escoria, transiciones bruscas de espesores, sobreespesores de cordones de soldaduras, etc.

**Figura 7. Transiciones bruscas de espesores**

- Grietas o fisuras: Saneado de las fisuras y ejecución de nuevo cordón en esa zona.
- Poros e inclusiones: Ejecución de nueva unión tras sanear con arco-aire en una longitud mínima de cordón.
- Mordeduras y desbordamientos: Saneado y posterior depósito de material de aportación, con longitud mínima de saneado.
- Concavidades y excesos de espesor no previstos: Amolado de cordón.
- Otros defectos: entallas y estrías superficiales con posterior depósito de material, etc:

Amolado o saneado por arco-aire y reparación del cordón.

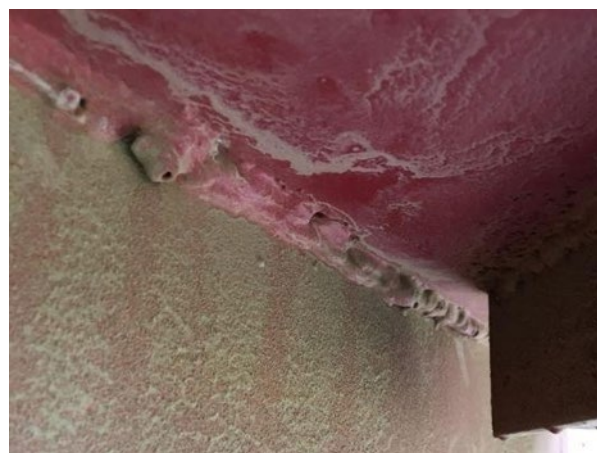
**Figura 8. Poros e irregularidades en soldaduras**

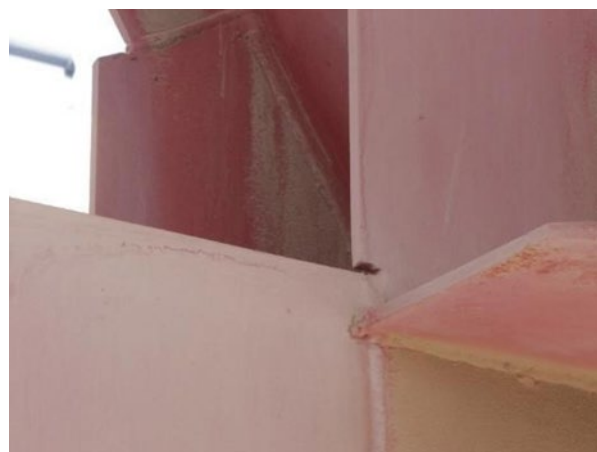
**Figura 9. Entalla en cartela de nudo inferior**

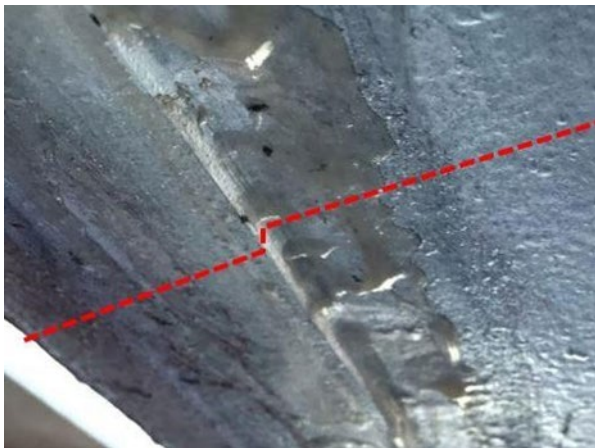
Un aspecto llamativo observado en la inspección en la calzada paralela a la reparada es la deformación plástica localizada en una zona puntual del ala inferior del cordón inferior, posiblemente producido durante el proceso de lanzamiento sobre los rodillos metálicos.

Figura 10. Cizallado inducido en el deslizamiento

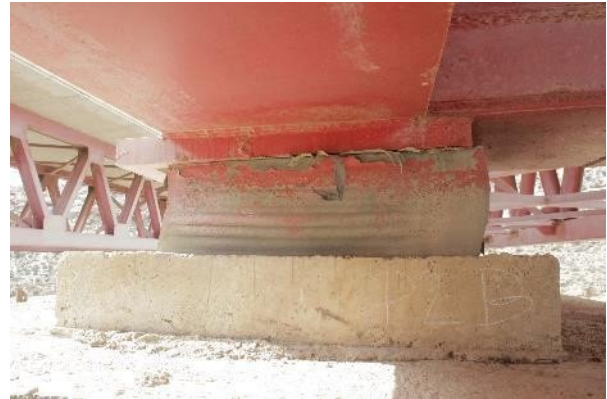
En un gran número de apoyos se observaron movimientos relativos entre los apoyos y el chapón superior de apoyo de las celosías e incluso entre el apoyo y el pedestal de

hormigón, a pesar de presentar más rugosidad que la chapa superior. En muchos casos el neopreno se situaba parcialmente fuera de las superficies de apoyo.

Figura 11. Apoyo desplazado

El desplazamiento mostraba sentidos contrarios en cada estribo: hacia la derecha en el 1 y hacia la izquierda en el 2.

Los aparatos de apoyos existentes en pilas y estribos, bastantes de ellos con importantes reptaciones y con deterioros considerables, fueron sustituidos por otros nuevos. Los nuevos aparatos de apoyo son de neopreno zunchado, convencionales, con las siguientes dimensiones:

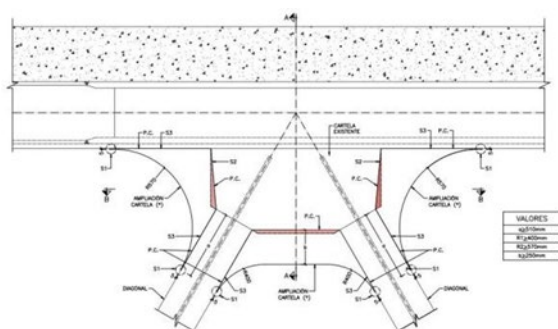
Figura 13. Detalle de refuerzo de nudo superior

Para mejorar el comportamiento a fatiga de la estructura se reforzó la totalidad de los nudos superiores e inferiores de las celosías mediante la prolongación de las cartelas para cumplir con el ELU de fatiga y evitar una rotura prematura en la unión soldada entre las alas de las diagonales y las cartelas del nudo.

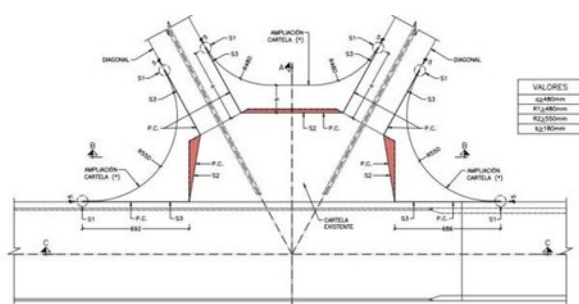
Figura 14. Detalle de refuerzo de nudo inferior

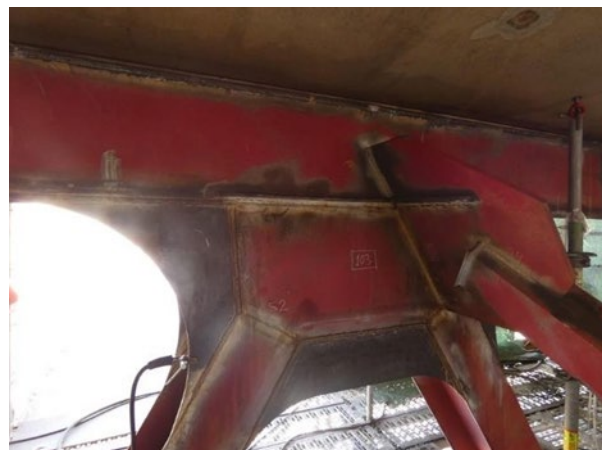
Figura 15. Refuerzo de nudo del cordón superior

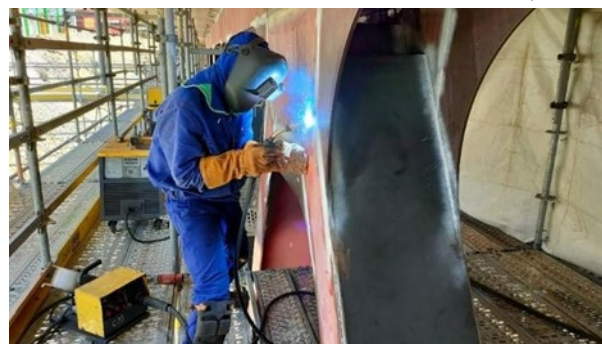
También se concluyó que existía un ligero déficit de capacidad resistente en algunas diagonales comprimidas de las celosías.

Figura 17. Refuerzo de diagonal

Las diagonales comprimidas en las que se estimó un ligero déficit de capacidad resistente a compresión fueron reforzadas cerrando el perfil mediante la disposición de dos chapas de 10 mm soldadas a los bordes de las alas existentes,

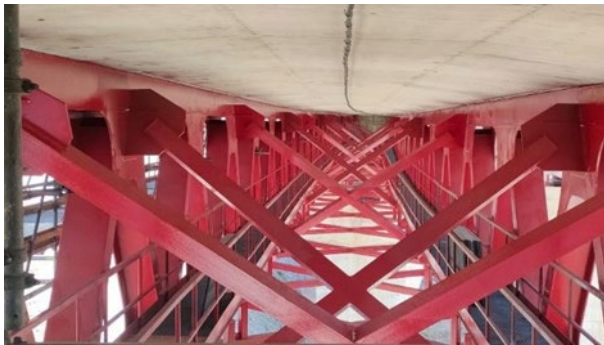
**Figura 18. Arriostramiento superior retirado**

En toda la longitud del viaducto se eliminó el arriostramiento horizontal superior, que carece de utilidad una vez que la losa del tablero fue ejecutada, y tratando de minimizar el incremento de peso asociado a los trabajos de refuerzo.

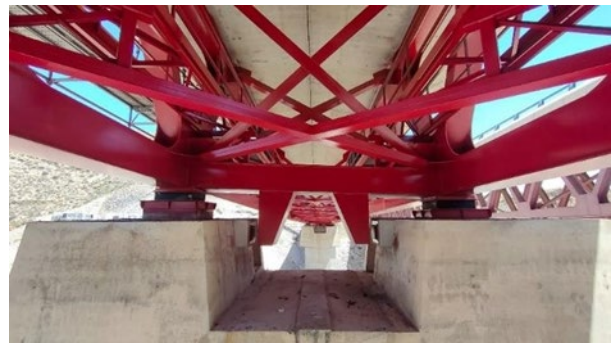
**Figura 19. Vista de tope de pila ejecutado**

Los topes de las pilas se materializaron mediante dos cajones metálicos unidos al travesaño inferior del diafragma de apoyos en pilas, y mediante un ligero recrecido del hueco central del dintel de la pila para disponer de un paramento vertical contra el que eventualmente se produzca el tope. El cajón, de ancho 700 mm y canto variable entre 250 y 750 mm, está

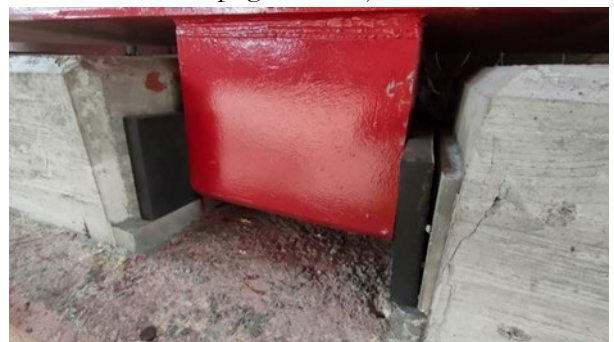
**Figura 20. Vista de tope de estribo ejecutado**

Los topes de estribos se materializaron mediante un cajón metálico que se conecta mediante soldadura al travesaño inferior del diafragma de estribos. El cajón tiene 400 mm de ancho y 450 mm de canto, y 350 mm de altura. Sus alas y almas tienen 10 y 20 mm de espesor respectivamente.

Adyacentes a este cajón se han ejecutado dos bloques de hormigón de dimensiones 0.80 x 0.6 x 0.35 m, sobre la meseta de apoyos en estribos y conectados a ésta. Entre el cajón metálico y los bloques de hormigón se han dispuesto un neopreno adherido al bloque y una lámina de teflón pegada al cajón.

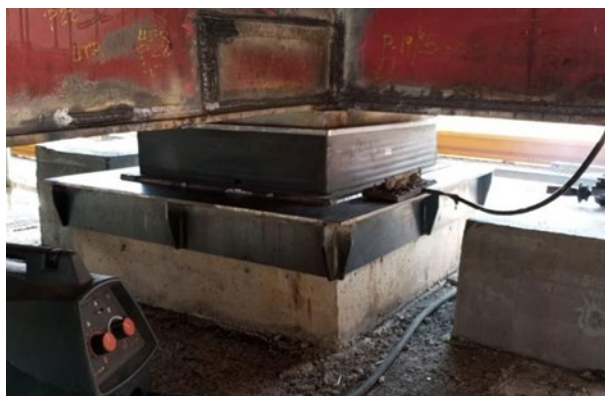
Figura 21. Cambio de apoyos en pilas

Para asegurar la conexión de los nuevos apoyos a la estructura metálica del tablero y a las pilas y estribos se colocaron con una chapa superior vulcanizada con el propio apoyo, que se ha soldado a las cuñas metálicas que regularizan el peralte y la pendiente y que están dispuestas bajo el cordón inferior del tablero.

Para evitar taladrar la meseta existente se fabricaron unas piezas metálicas a modo de caperuza dispuesta sobre la meseta. El apoyo se conectó mediante soldadura a dicha pieza, que quedaba coaccionada lateralmente por los bordes de la meseta.

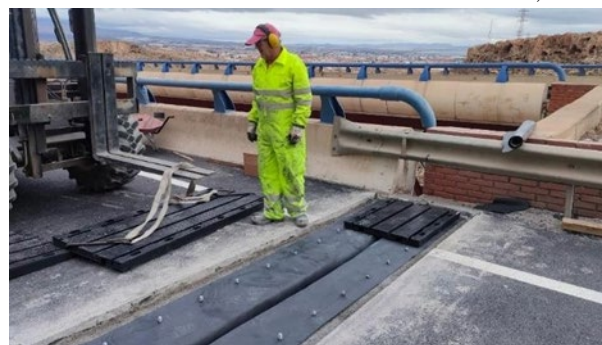
Figura 22. Instalación de nueva junta de dilatación

Las juntas existentes, metálicas de tipo peine, se sustituyeron por unas juntas de elastómero armado de recorrido de  $\pm 115$  mm.
