# Reparación de Emergencia del Pantalán Sur de DECAL en el Puerto de Huelva

## *Emergency repair of DECAL South Jetty in Huelva Port*

El Pantalán Sur de DECAL permite la descarga de productos petrolíferos en la ría de Huelva. El proyecto se realizó en 2008 y la construcción y puesta en servicio finalizó en febrero de 2010.

En la madrugada del 29 de octubre de 2022, durante la maniobra de reiro, el buque Sino Star, presumiblemente perdió la propulsión y el control de la maniobra, impactando sobre la plataforma de descarga del Pantalán Sur de DECAL. El impacto provocó daños directos en el área del cantil de atraque y un ligero desplazamiento de la superestructura de hormigón (Figura 1).

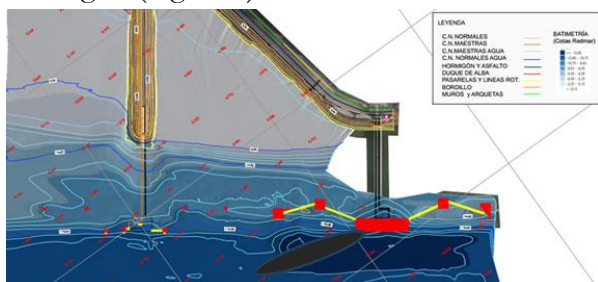
**Figura 1. Zona de impacto del buque en pantalán**

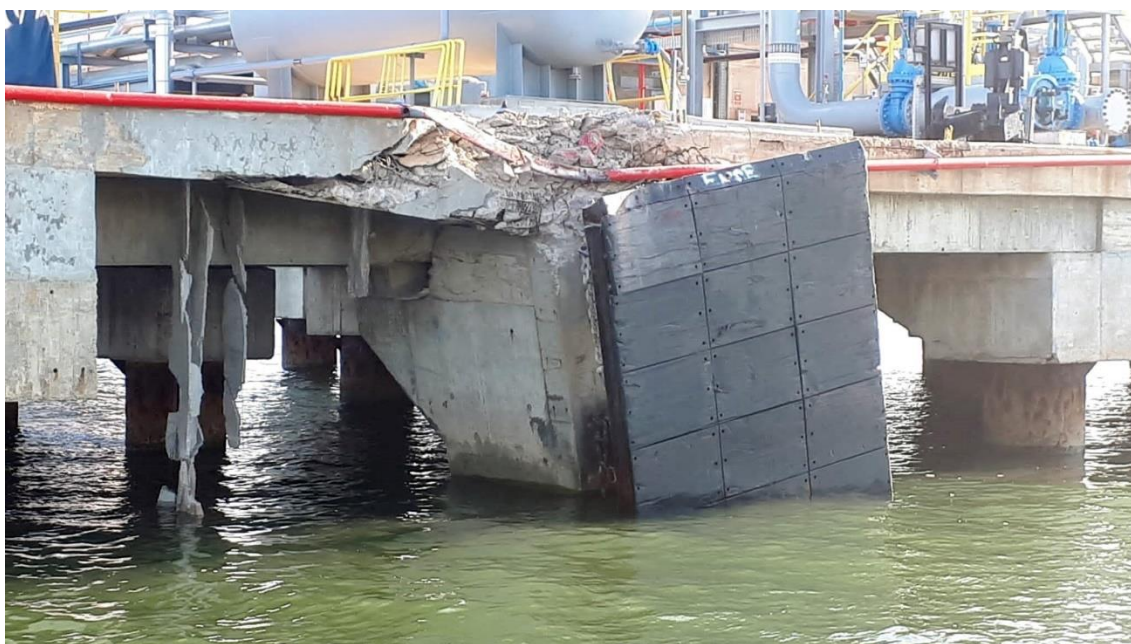
- Daños en el cantil: rotura de la losa y de las vigas de conexión al pilote siniestrado.
- Rotura de la losa, con aparición de grietas y fisuras más allá de la zona del impacto.
- Desplazamiento de la superestructura con patologías en el cabecero del pilote de la esquina trasera lado Huelva.
- Rotura de la defensa doble tipo SC-1000H, quedando completamente inservible.
- Diversos daños a elementos auxiliares y equipos mecánicos

**Figura 4. Estado de la plataforma tras el impacto del Sino Star.**

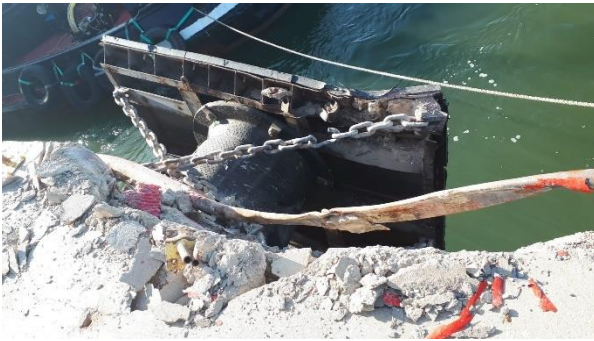
Figura 5. Vista de daños desde plataforma

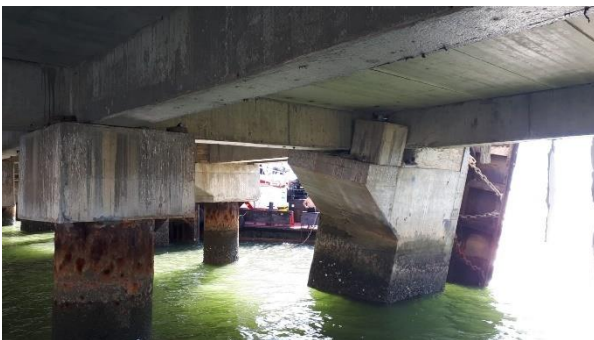
Figura 6. Vista de daños bajo plataforma

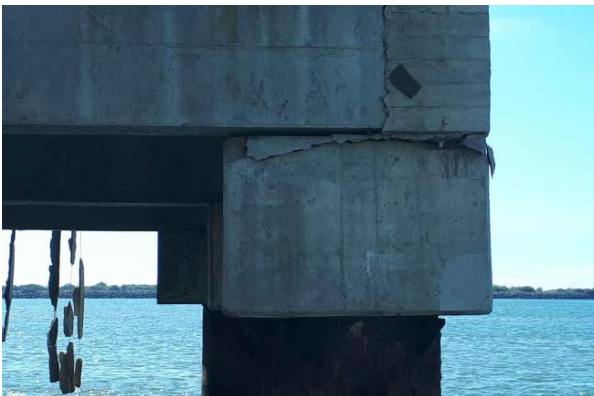
En el capitel de la esquina del pilote trasero extremo lado tierra, se detectó un ligero desplazamiento de la superestructura (Figura 7).

Figura 7. Superestructura desplazada lado tierra.

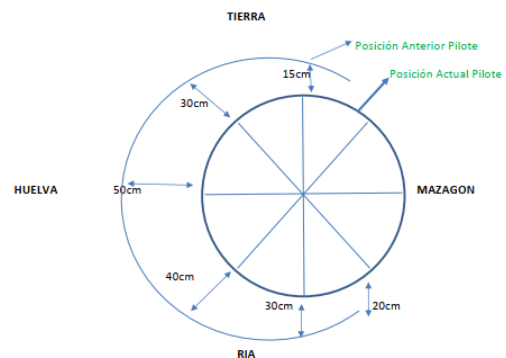
- Desplazamiento del terreno: al producirse el impacto del bulbo del buque con el pilote en sentido de Huelva a Mazagón, se creó un socavón semicircular en el lado Huelva (máximo de 50 cm) y la correspondiente acumulación de terreno en el lado Mazagón (Figura 8).

Figura 8. Croquis desplazamiento terreno (planta).

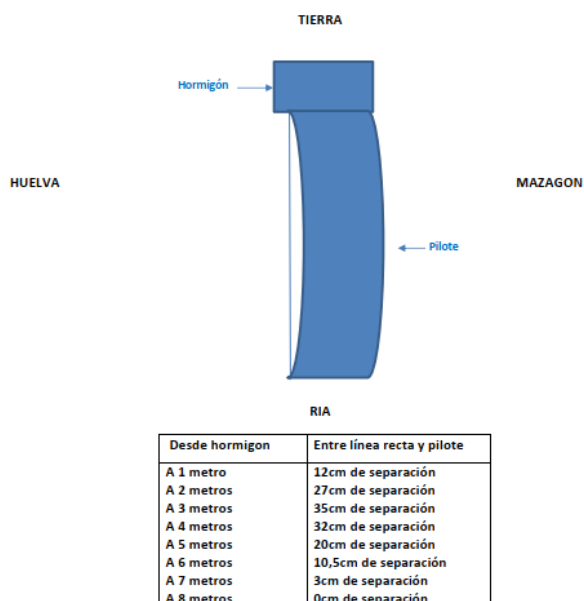
- El pilote presentaba, además, una curvatura en una altura de 8,0 m a partir del primer metro desde el cabecero, alcanzando un desplazamiento máximo de 35 cm desde la vertical original, a 3,0 m del cabecero (Figura 9). Además, se detectaron ocho pliegues en la camisa de acero en forma de anillo a diferentes cotas (desde la cota +2,70 a la +4,15 desde la parte inferior del cabecero).

Figura 9. Croquis desplazamiento pilote (alzado).

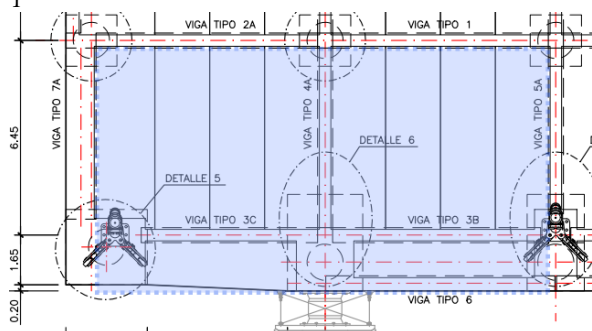
En base a las patologías detectadas tras el accidente, se consideró que la capacidad estructural de la zona directamente afectada había sido agotada y, por ello, lo más seguro era proceder a la demolición de la losa, de las vigas de conexión con el pilote dañado, del cabecero que sustentaba la defensa y del pilote afectado. En la Figura 10 se define el área de losa y vigas que se decidió demoler.

Figura 10. Área demolida de la plataforma

Se decidió cortar el pilote a 50 cm del fondo, dejando perdida la parte enterrada, con el fin de no alterar las condiciones del terreno.

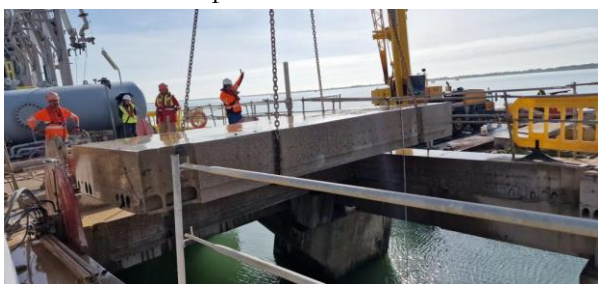
**Figura 11. Sección cortada plataforma**

Para la demolición, se utilizó una combinación de diversos sistemas de corte: sierra de profundidad, hilo de diamante e hidrodemolición. La sierra de profundidad (Figura 11) utilizaba discos de hasta 1.000 mm de diámetro y permitió cortar toda la zona de la losa. Previamente al corte, se hicieron perforaciones circulares perimetrales en las piezas a extraer, para facilitar el eslingado en la extracción. Para el cabecero y el pilote se utilizó corte con hilo de diamante. Debido a los pesos de estos elementos, los cortes se hicieron por secciones, en base a la capacidad de la grúa movilizada en la pontona.

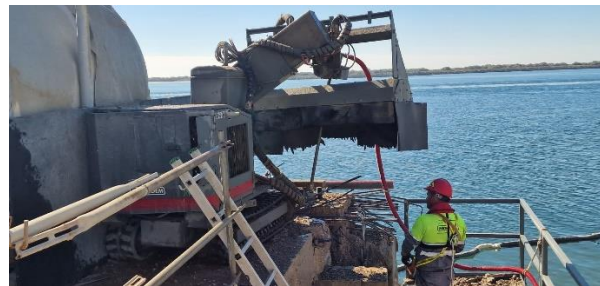
**Figura 12. Hidrodemolición de la plataforma**

Finalmente se aplicó hidrodemolición en el perímetro de la zona a demoler de la losa existente, para garantizar su unión con la parte reparada (Figura 12).

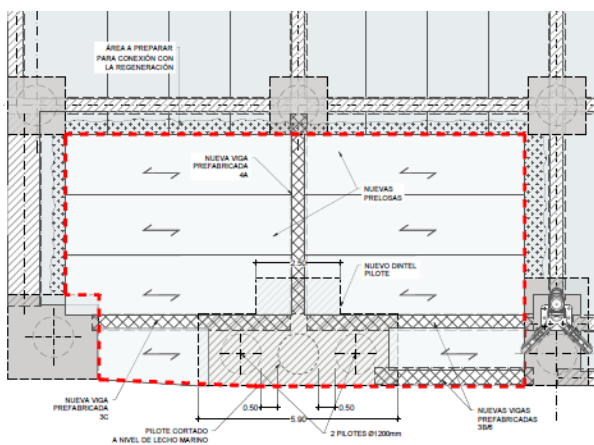
Figura 13. Alternativa pórtico con dos pilotes.

Esta alternativa comprendía la ejecución de un pilote a cada lado del dañado, conservando la misma alineación longitudinal de atraque (Figura 13). Estos pilotes presentarían las mismas características que el dañado, pilotes verticales de diámetro 1,2 m con algo más de espesor para facilitar la hinca (12 mm). Se consideró una separación de 0,5 m entre la superficie de los nuevos pilotes y el pilote existente cortado (sobre lecho marino). Con esto se trataba de evitar que, durante el hincado, los nuevos pilotes pudieran contactar con el tramo enterrado del pilote cortado. Los pilotes serían armados y se hormigonarían una vez vaciada toda la longitud del pilote, desde la cota de pie de la camisa perdida.

El cabecero sería prefabricado, con dos huecos circulares en la base del molde para permitir la continuidad de la armadura de los pilotes. Posteriormente, se procedería al armado interior del molde y al hormigonado en una segunda fase. El molde dispondría de unas ventanas en su parte superior, para apoyar las nuevas vigas y la losa, garantizando con ello la transmisión de esfuerzos.

En cuanto a los volúmenes, no existían grandes diferencias, si bien la alternativa del trípod suponía la realización de más unidades de obra y, por tanto, mayor coste y plazo, factores que resultaban cruciales en la elección. Por ello, la alternativa seleccionada fue la del pórtico de dos pilotes.

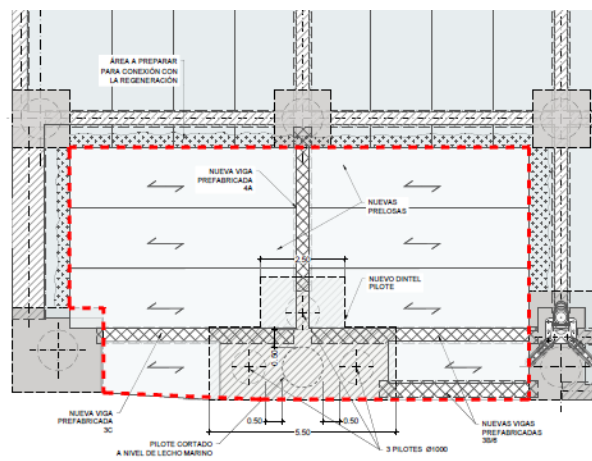
Figura 14. Alternativa trípode.

Esta alternativa comprendía la ejecución de tres pilotes, uno en la alineación vertical detrás del dañado y dos más, uno a cada lado del pilote cortado en la alineación longitudinal (Figura 14). Estos pilotes serían de similares características que el existente, pilotes verticales de 1,0 m de diámetro, con una camisa de mayor espesor para facilitar la hinca (12 mm). Igualmente que en la alternativa de dos pilotes, se consideró una separación de 0,5 m entre la superficie de los nuevos pilotes y del pilote existente cortado (en lecho marino) para evitar contactos en la hinca. Los pilotes serían armados y se hormigonarían una vez vaciada toda la longitud de los pilotes, desde el pie hasta la cota superior de la camisa perdida.

El cabecero sería prefabricado, en forma de prisma triangular con tres huecos circulares en la base, para dar continuidad a la armadura de los pilotes. El armado y hormigonado del molde se haría en una segunda fase. Posteriormente, se adecuarían las entregas de los límites de la estructura no demolida para acoger las nuevas vigas y la losa, garantizando la transmisión final de esfuerzos.

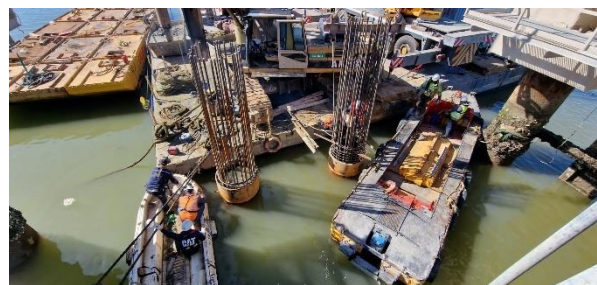
**Figura 15. Ejecución de los pilotes.**

Los pilotes, de hormigón armado HA-35 y diámetro 1,2 m, se ejecutaron mediante un encamisado perdido de 12 mm de espesor, con refuerzos en la punta y cabeza para evitar daños durante el proceso de hinc (Figura 15). El hincado se realizó mediante un vibrohincador de alta frecuencia variable.

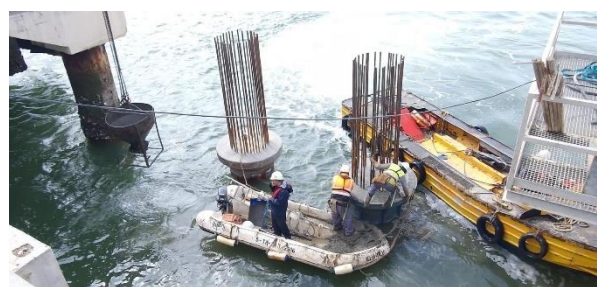
**Figura 16. Copas de apoyo sobre los pilotes.**

A continuación, se construyeron, sobre las cabezas de cada pilote (hormigonado hasta cota de dicha cabeza), sendas copas de apoyo de hormigón armado para permitir el apoyo del primer segmento del cabecero (Figura 16).

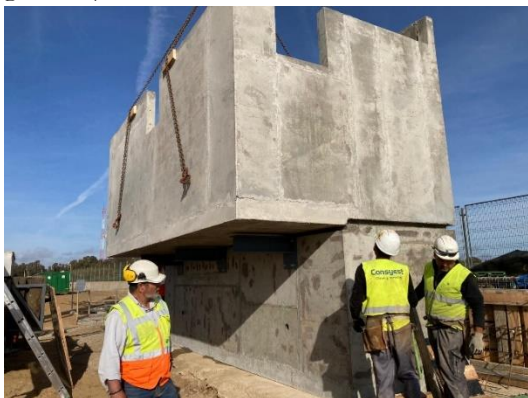
**Figura 17. Prueba del cabecero prefabricado.**

Previamente a su traslado a obra, se realizó una prueba de encaje de ambas piezas (Figura 17).

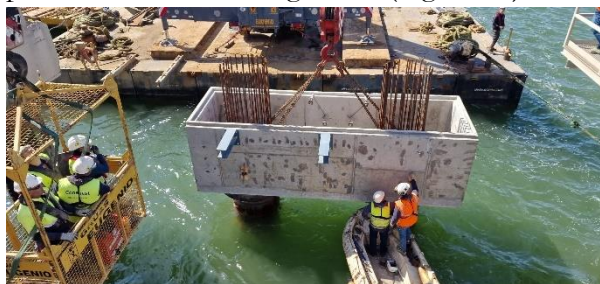
**Figura 18. Colocación cabecero inferior prefabricado.**

La carcasa inferior del cabecero disponía de unos perfiles metálicos en su parte posterior, para facilitar la puesta en obra de la parte superior del cabecero. Esta pieza inferior se fijó sobre las dos copas ejecutadas en los pilotes, para posteriormente armarse y proceder con la primera fase del hormigonado (Figura 18).

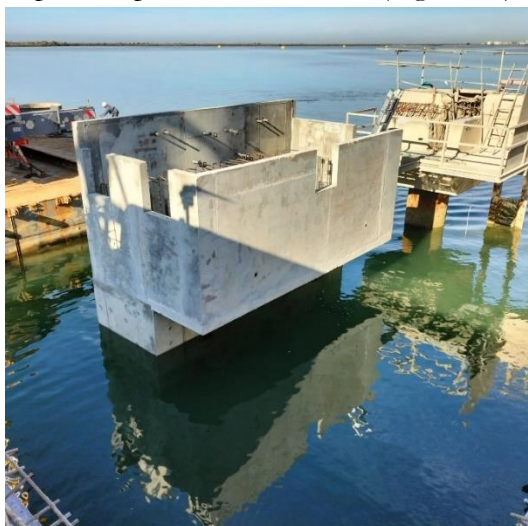
**Figura 19. Colocación del cabecero superior prefabricado.**

Una vez alcanzada la resistencia del hormigón adecuada, se procedió a la colocación de la pieza superior del cabecero (Figura 19).

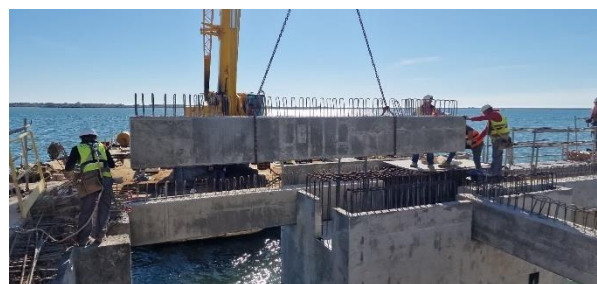
**Figura 20. Colocación de vigas prefabricadas.**

Las vigas de conexión se habían prefabricado en una campa. Una vez que el hormigón del cabecero alcanza la resistencia requerida, se procedió a la colocación de las vigas (Figura 20). Estas vigas dejaban, en sus extremos y cara superior, el armado a la vista, para garantizar una buena conexión y transmisión de esfuerzos entre los elementos.

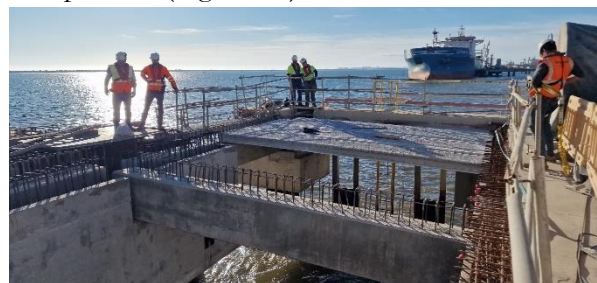
**Figura 21. Colocación de prelosas prefabricadas.**

Una vez colocadas todas las vigas, se posicionaron las placas alveolares que servirían como encofrado perdido de la losa de compresión (Figura 21).

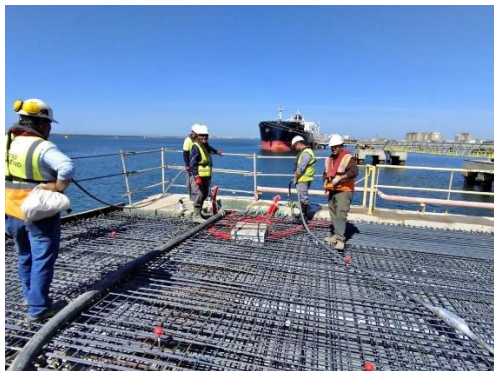
**Figura 22. Armado de losa.**

Una vez que las prelosas cerraron los huecos del entramado de vigas, se colocaron las armaduras

(Figura 22) y se tendieron las canalizaciones de instrumentación y fuerza de los equipos náuticos, como ganchos de escape rápido o báculos de iluminación.

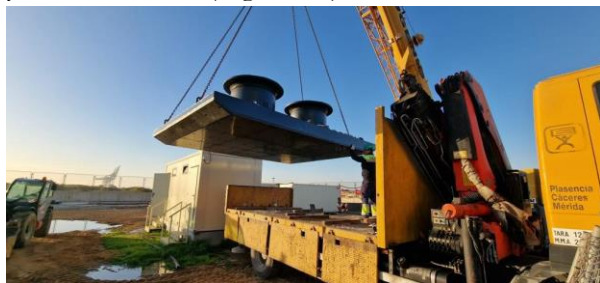
**Figura 23. Restitución de equipos náuticos.**

La última actividad de la obra la constituyó la instalación de los equipos náuticos: nueva defensa, reposición de ganchos de escape rápido y marca náutica (Figura 23).

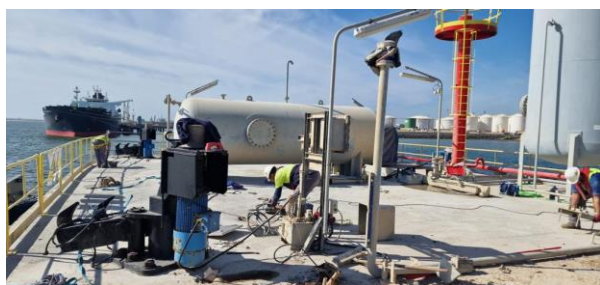
**Figura 24. Restitución de equipos mecánicos.**

Finalmente, se instalaron los elementos menores, como las barandillas perimetrales y los equipos mecánicos asociados a proceso (Figura 24).
