# Rehabilitación del Puente de Mendaro.

## *Rehabilitation of the Mendaro Bridge.*

Mario Guisasola Ron

Dr. Ingeniero de Caminos, Canales y Puertos. ANTA IC. Director. mgr@anta-ic.com

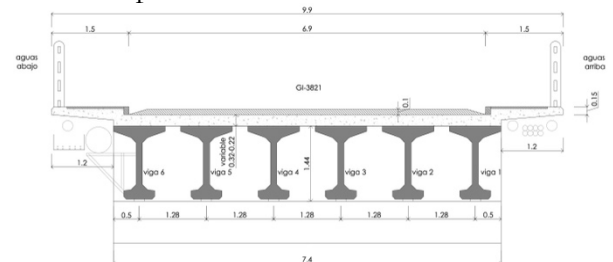
Figura 4. Sección transversal del tramo sobre el río Deba previa a la rehabilitación.

El puente presentaba pequeñas patologías (armaduras vistas, humedades activas, fisuración, ...). Además, su irregular geometría y un detalle mejorable de conexión del vuelo de la acera con el tablero desaconsejaban una ampliación en voladizo desde el tablero. El vuelo transversal que soportaba la acera no contribuía al trabajo resistente longitudinal del puente. La actuación realizada suprime el vuelo de la acera, elimina el foco que origina las patologías y repara sus consecuencias.

Al suprimir el vuelo de hormigón del tablero y no conectar la estructura de ampliación a este se reducen tanto las solicitaciones cargas permanentes como de sobrecargas mejorando ligeramente su seguridad estructural. En el nuevo borde se dispone un goterón continuo de acero galvanizado sellado con una banda de neopreno para evitar que las humedades discurran por la cara inferior del tablero.

- Eliminación de vegetación en paramentos.
- Limpieza energética de la superficie de estribos y tablero con agua a presión.
- Saneamiento de paramentos de hormigón deteriorados.
- Cepillado y pasivado de armaduras expuestas.
- Reconstitución de las superficies de hormigón.
- Inyección de fisuras existentes.

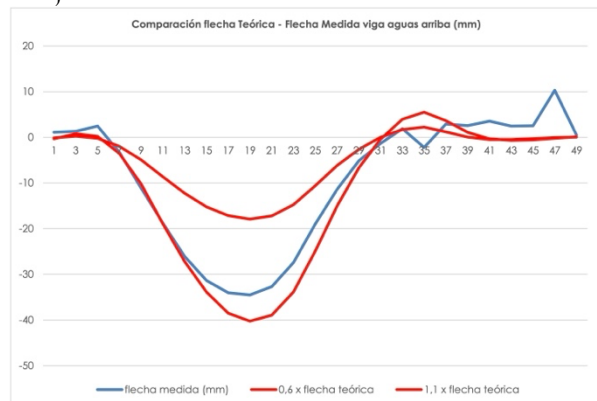
Figura 12. Resultados de la prueba de carga estática.

La prueba de carga estática realizada en cada borde de ampliación permitió verificar que las deformaciones calculadas en fase de proyecto se ajustaban de la realidad de la obra construida.

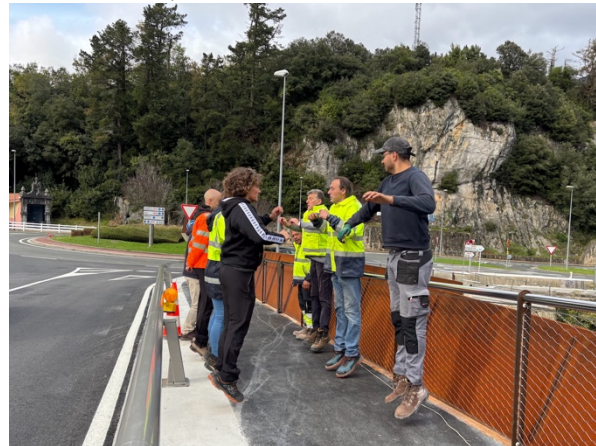
Figura 13. Prueba de carga dinámica.

Se realizaron igualmente sendas pruebas de carga dinámicas que corroboraron el valor de las frecuencias naturales (1,8 Hz) y testificaron un grado de confort máximo pues las aceleraciones verticales medidas resultaron ser inferiores a  $0,5 \text{ m/s}^2$ .
