# Sustitución de los tirantes del puente Santa Rosa en Bolivia

## *Replacement of the stay cables of the Santa Rosa Bridge in Bolivia*

## RESUMEN

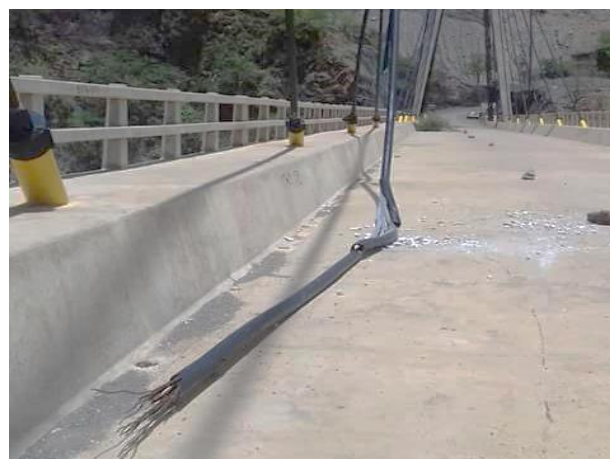
En 2017, el puente sufrió la rotura del tirante 5, ubicado en el vano central, en el lado sur del pilono Santa Cruz. Los registros fotográficos muestran que el tramo donde ocurrió la rotura no había sido correctamente inyectado, lo que dejó vacíos en el cable. Esta deficiencia propició la corrosión de los torones, provocando un deterioro progresivo de la sección de acero, lo que finalmente ocasionó la rotura del tirante (Figura 3).

**Figura 3. Rotura de tirante 5, lado sur, pilono Santa Cruz, ocurrido el año 2017.**

En 2021, en respuesta a lo sucedido y a las recomendaciones de un diagnóstico previo de la estructura [1], que advertía sobre una posible corrosión en los torones inmersos en la lechada de cemento, la Administradora Boliviana de Carreteras (ABC) contrató los estudios y un proceso de rehabilitación del puente.

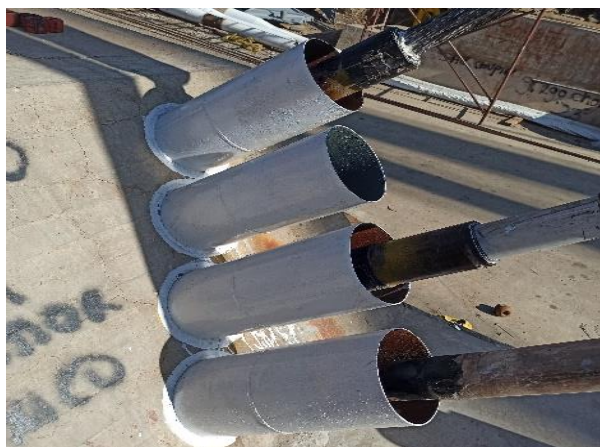
Al tratarse de una estructura existente, fue crucial tener en cuenta las condiciones geométricas previas. Entre otros aspectos, se debía determinar si los diámetros de los tubos guía embebidos en el tablero serían suficientes para albergar los nuevos tirantes, los cuales estarían conformados por torones con una mayor área de sección más la vaina de polietileno de alta densidad HDPE de protección. Los tubos guía embebidos en el tablero tenían diámetros de 225 mm y 187 mm, adecuados para tirantes de 12 y 7 torones, respectivamente (Figura 5).

**Figura 5. Tubos guía embebidos en estribos para tirantes de 12 torones.**

El análisis determinó que los tirantes cumplían con los requisitos de carga sin exceder los límites normativos en estados límite de servicio y último. Por ello, no fue necesario aumentar el número de torones ni modificar los tubos guía, permitiendo conservar la configuración original del proyecto y garantizando la seguridad y estabilidad de la infraestructura.

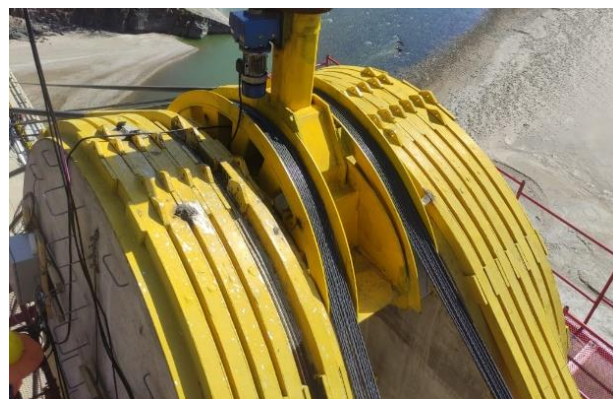
El desviador de tirantes, situado sobre la cabeza de la pila, consistía en un tubo cuadrado de 90×90 mm para cada tirante, que descansaba sobre una lámina de acero de 12 mm anclada a la cabeza de la pila. Estos desviadores se alojaban en canales de 95 mm de ancho, los cuales

contaban con topes laterales que evitaban el deslizamiento transversal del tubo (Figura 6).

**Figura 6. Cabeza de pila lado Santa Cruz, antes de la intervención.**

Para la sustitución de los desviadores, inicialmente se consideró implementar una solución similar a la original, pero sus dimensiones resultaban insuficientes para los nuevos torones, que contaban con protección individual de polietileno y un mayor diámetro (15,7 mm).

Después de estudiar y analizar diversas alternativas, se determinó que la solución más viable consistía en sustituir los desviadores originales por conectores de tirantes agrupados. Con esta nueva solución, los cables delantero y trasero se conectaban entre sí mediante un conector que cumplía la misma función que el desviador existente (Figura 7). Esta configuración permitió la coexistencia de los tirantes antiguos, los tirantes provisionales y los tirantes nuevos durante el proceso de sustitución.

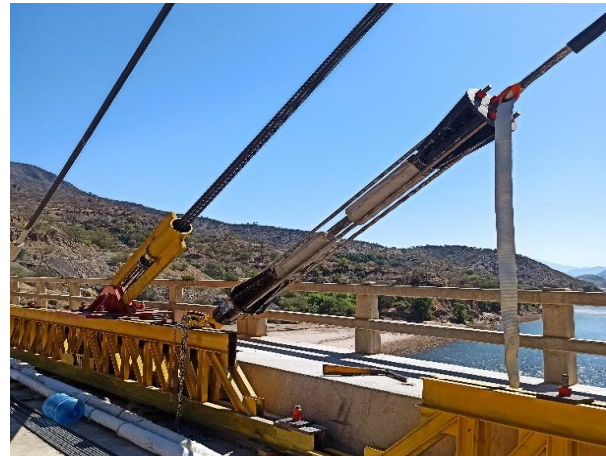
**Figura 11. Brida de sujeción en tirante existente.**

Debido a que los tirantes existentes estaban completamente inyectados con lechada de cemento en toda su longitud, no era posible aplicar carga a estos torones para soltar las cuñas de sujeción en el anclaje existente, esto debido, a que la lechada impedía la elongación de los torones, bloqueando así el proceso de destesado. En consecuencia, se optó por cortar los tirantes en una zona previamente definida. Para abordar esta situación, se diseñaron e implementaron accesorios de acero, denominados "bridas de sujeción" (Figura 11), que se fijaban a los tirantes existentes mediante bloques cilíndricos de hormigón estructural adheridos a los torones. Estas bridas sostenían la carga a través de cuatro barras de pretensado de 32 mm de diámetro, lo que permitía transferir la carga del tirante

existente al tirante provisional de manera controlada.

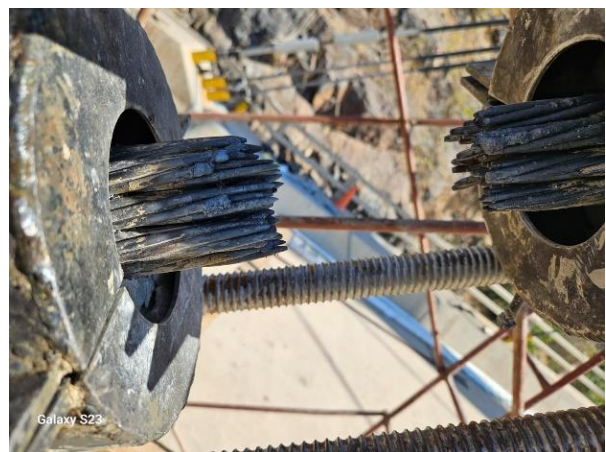
**Figura 12. Torones cortados (tirante No. 5).**

El accesorio incluía un tramo donde los torones quedaban expuestos, los cuales eran cortados aplicando fuego lentamente con el fin de debilitar progresivamente la sección del tirante existente (Figura 12). Una vez cortados los torones, la brida de sujeción sostenía ambos extremos del tirante y transmitía la carga a las barras de pretensado, que eran descargadas mediante gatos hidráulicos huecos. Con el tirante existente completamente descargado, se procedía al desmontaje tanto del tirante del vano principal y de retenida como del desviador original.

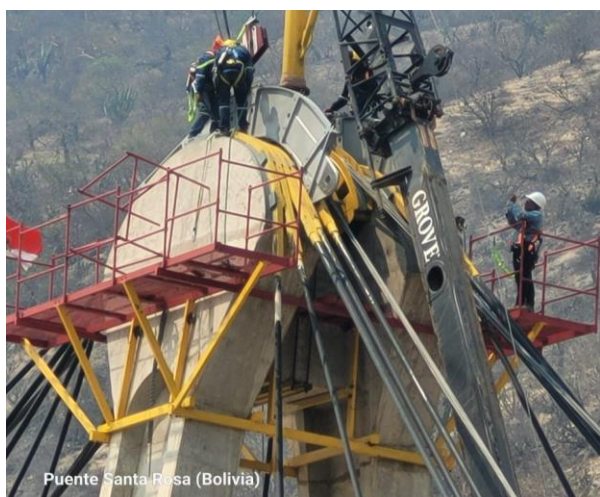
**Figura 13. Instalación del primer conector de tirantes correspondiente al tirante 5 lado sur lado Santa Cruz.**

Una vez retirado el tirante existente, se procedía a realizar una limpieza exhaustiva del canal donde se encontraba el desviador original. Luego, se repintaba la superficie con un material protector de alta adherencia. Posteriormente, se cubría el canal del nuevo tirante con una capa de resina adhesiva epóxica, de aproximadamente medio milímetro de espesor, para formar una base adecuada. En ese momento, se instalaba el conector correspondiente, asegurando su ortogonalidad (Figura 13).

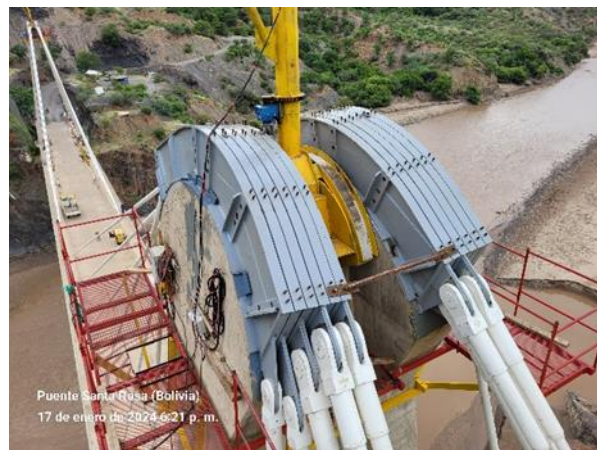
**Figura 14. Conexión de tirantes nuevos a conector en cabeza de pila.**

Los nuevos tirantes eran prefabricados en el tablero del puente y se desplazaban longitudinalmente sobre rodillos. Posteriormente, se izaban utilizando una brida en el extremo superior. Una vez que el elemento estaba en posición, se insertaba el bulón entre la horquilla y la orejeta correspondiente del conector. Luego, el extremo inferior del tirante se elevaba con una grúa hasta que los extremos de los torones penetraban en el tubo guía (Figura 14).

Una vez enhebrados los torones, se procedía al tesado utilizando un gato unitario, alcanzando las cargas especificadas en el diseño. Se debía tener especial cuidado en no desfasear un tirante respecto a su opuesto en más del 20% de la carga, para evitar el deslizamiento del conector.

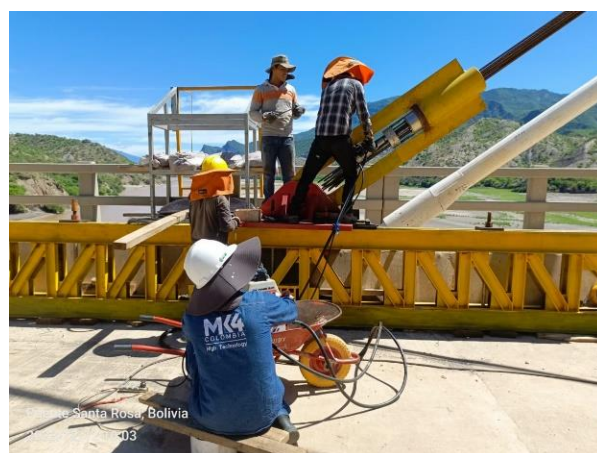
**Figura 15. Destesado de tirantes provisionales**

Una vez finalizado el tensionado de cada par de tirantes (lado sur y norte), se procedía al destesado de los tirantes provisionales (Figura 15). Tras verificar las fuerzas en los tirantes nuevos, se retiraban los tirantes provisionales y se trasladaban a la siguiente posición.

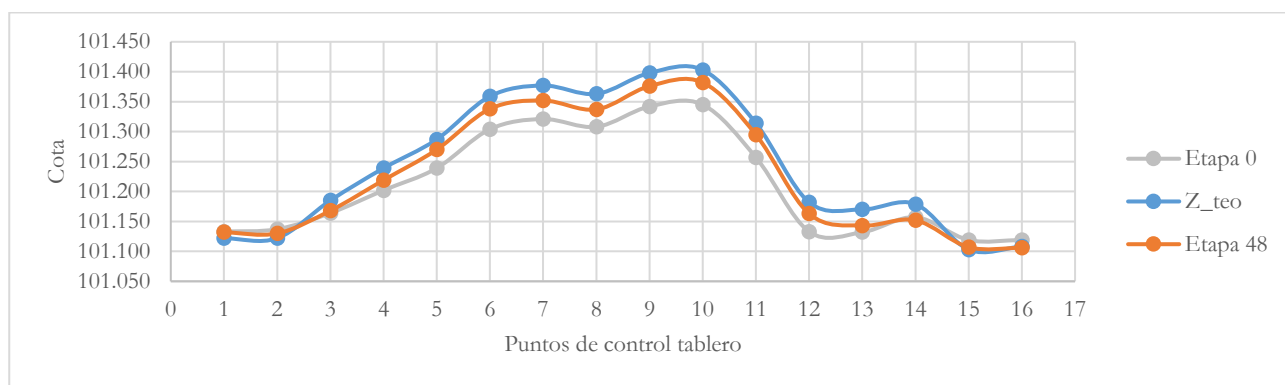
Figura 18. Deformaciones del tablero lado sur.

En la Figura 18 se comparan las curvas de deformaciones correspondientes a la etapa 0 (la geometría inicial del tablero antes de iniciar los trabajos), la deflexión teórica y la deflexión real del lado sur, después de finalizar la etapa 48 (Ultima etapa). En general, se observa que la curva de deflexión real sigue una forma similar a la curva de deflexión teórica, con un desfase en el vano central que varía entre 17 mm y 27 mm. De manera similar en la Figura 19, al analizar el lado norte se encuentra un desfase entre las deflexiones teóricas y las reales que oscila entre 6 mm y 30 mm.
