# Actuación de emergencia de apeo y proceso de desmontaje controlado de la cubierta accidentada de la nave del CEPYC-CEDEX

*Emergency shoring operation and controlled dismantling process of the damaged roof of the CEPYC-CEDEX building.*

## RESUMEN

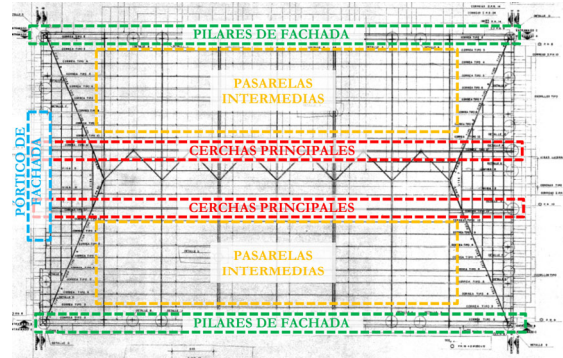
En la figura 7 se muestra un esquema con los principales elementos afectados. Entre los daños más importantes destacan los siguientes:

**Figura 7. Planta de elementos estructurales dañados.**

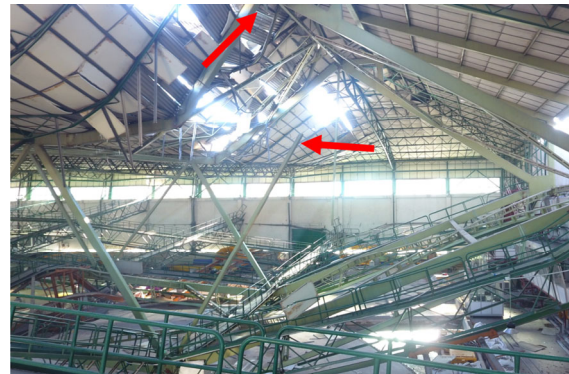
- La rotura de la primera diagonal de tracción de las cerchas principales en su extremo próximo a los edificios anexos, y la primera diagonal de tracción del extremo opuesto de una de las cerchas. Roturas que, aparentemente, desencadenaron la caída de dichos elementos, produciéndose el colapso de la cubierta (Figura 8).

**Figura 8. Rotura de las diagonales de las celosías principales.**

Con estos resultados, se pudo interpretar que, una de las principales causas del accidente habría sido la consideración de una sobrecarga de nieve inferior a la contemplada en la normativa del momento.

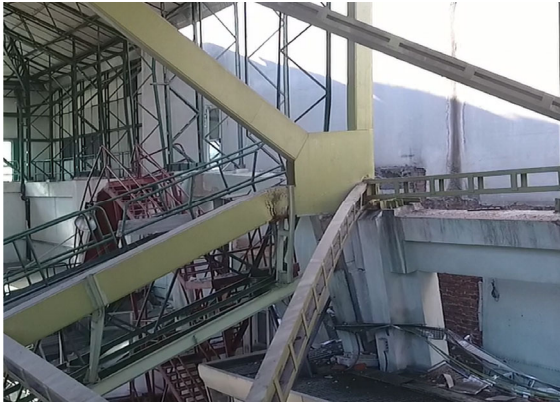
- Desplome del pórtico principal de hormigón de la fachada próxima a los edificios de oficinas, (Figura 9).

**Figura 9. Desplome del pórtico principal de fachada.**

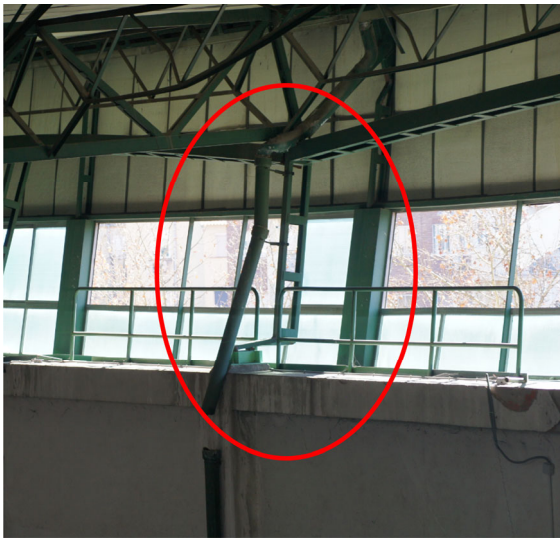
- Desplome de los pilares metálicos perimetrales de cubierta, conocidos como pilares de fachada, produciéndose en algunos casos el colapso del pilar (Figura 10) o la rotura de su anclaje.

**Figura 10. Desplome de pilares metálicos de fachada.**

El apeo propuesto para estos pilares metálicos de fachada dañados consistió en un pórtico metálico compuesto por un par de pilares y un montante horizontal superior. Éste sustentaba las celosías secundarias de cubierta desde su cordón superior.

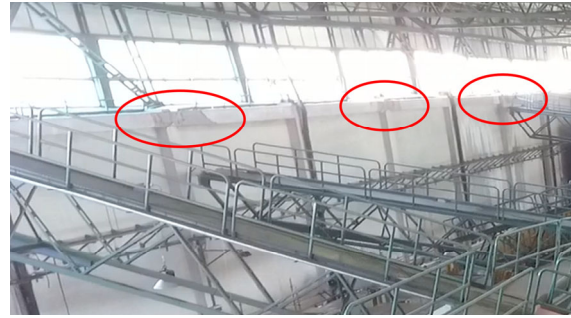
- Colapso generalizado de los elementos secundarios de cubierta, aislamiento y paneles, en la zona próxima a las oficinas.
- Rotura y/o deformación fuera de su plano de los cuchillos, correas y vigas de celosía que conforman la cubierta.
- Caída de las pasarelas del nivel intermedio, arrastradas por las celosías principales (Figura 11).

**Figura 11. Caída de pasarelas de nivel intermedio.**

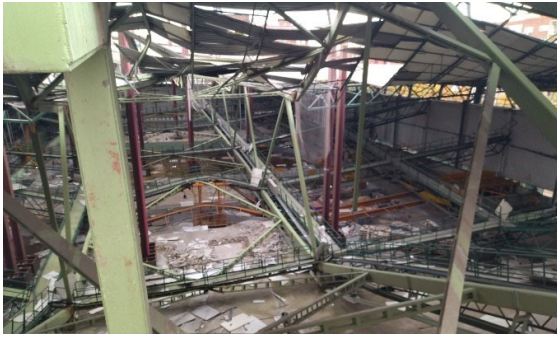
**Figura 15. Vistas interior de la nave con los apeos de cerchas principales.**

Se colocaron 6 torres de apeo, 3 por cercha, ubicadas equiespaciadas a lo largo de su eje. Cada torre estaba formada por 4 pilares metálicos dobles que se unían por encima de la cercha mediante unos montantes transversales, asegurando los nudos superiores de las celosías.

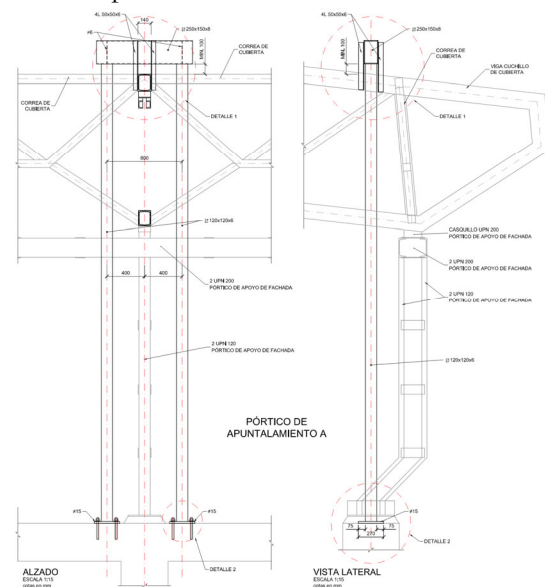
**Figura 18. Croquis puntales para los pilares de las fachadas.**
