# MEJORA Y REHABILITACIÓN DEL PUENTE DE VILLA DEL RÍO SOBRE EL RÍO GUADALQUIVIR EN LA CARRETERA A- 3101 (CÓRDOBA)

*Improvement and Rehabilitation of the Villa del Río Bridge over the Guadalquivir River on the A-3101 Road (Córdoba)*

En la localidad cordobesa de Villa del Río se enclava un puente metálico sobre el río Guadalquivir, construido en 1906, y reconstruido entre 1950 y 1951. Este trabajo describe la ampliación y rehabilitación del tablero realizada para albergar dos carriles de 3.50 m y dos aceras de 1.20 m.

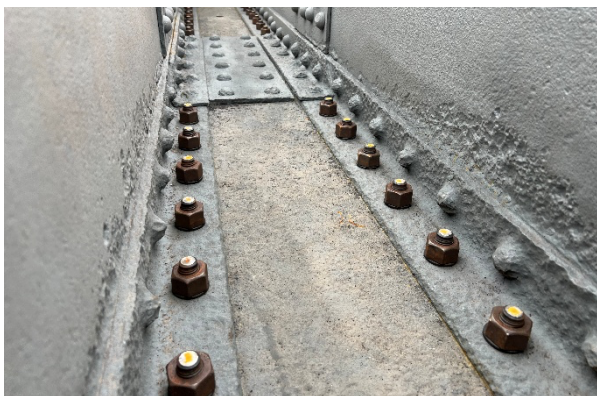
La estructura metálica presentaba corrosión generalizada, observando picaduras importantes en la sección cajón inferior, que mostraba acumulación de suciedad por falta de mantenimiento. Existían zonas con perforación total en algunos casos, principalmente en las uniones de pasarelas exteriores con los montantes, lo que ha requerido adaptación del diseño eliminando el acero en mal estado.

**Figura 3. Corrosión por picaduras en cordones inferiores y unión entre perfiles.**

Las picaduras del cordón inferior han sido rehabilitadas suplementando con chapa la sección interior, aplicando entre ambas chapas mortero pasivador con el objeto de paralizar la corrosión existente y regenerar una colaboración entre las chapas primitivas y la nueva.

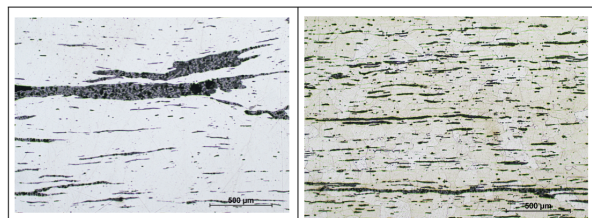
Del mismo modo, en las inspecciones realizadas, afluían grandes cantidades de lascas por laminación, así como escorias debidas a la microestructura de los aceros puleados existentes, imperfecciones superficiales que incumplen las terminaciones P2-P3 según norma ISO 8501, y ha requerido reparación para garantizar la durabilidad estructural esperada (mayor a 15 años en tratamiento superficial).

**Figura 4. Microestructura del Acero pulida (izquierda) y atacada (derecha).**

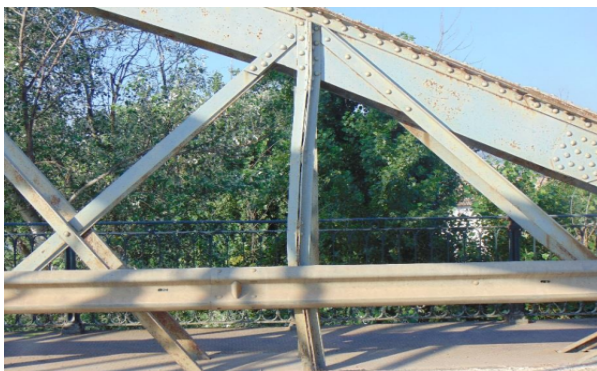
Dentro de las actividades recogidas en el proyecto se consideraba necesaria la sustitución y reparación de perfiles deformados, principalmente montantes y cruces de San Andrés, por impactos de vehículos durante su vida útil. Todos los perfiles con deformaciones graves fueron sustituidos, ya que los tratamientos térmicos en aceros puleados pueden debilitar la estructura, siendo más económico sustitución total y que además presenta mayores garantías. En todo caso, se ha mantenido la tipología de perfiles y estética primitiva, requisito imprescindible para llevar a cabo la rehabilitación estructural.

Figura 5. Montante deformado en celosía.

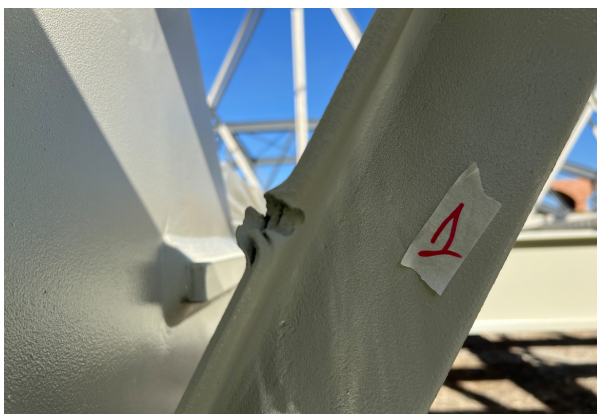
También existían un gran número de perforaciones por impactos de metralla de la Guerra Civil, los cuales han sido inventariados, reparando sólo los perfiles o chapas que presentaban un afección estructural relevante en la estructura.

Figura 6. Daños por metralla de la Guerra Civil.

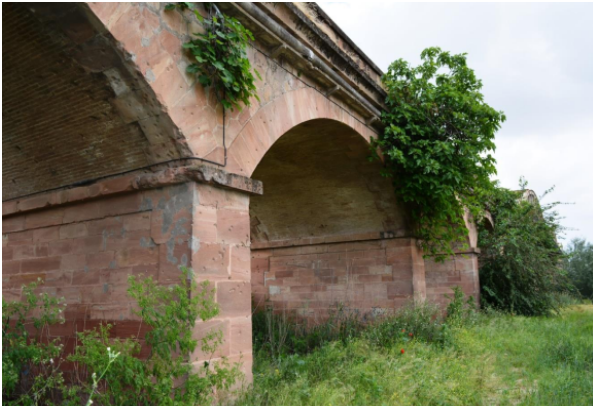
La presencia de reparcheos y rejuntados de baja calidad, realizados con mortero de cemento aportan sales inherentes al portland que, debido a su baja permeabilidad provocan la formación de estructuras en panal. Su efecto, es transferir la

eliminación de humedades y sales internas del mortero de rejuntado a la piedra, provocando su degradación.

**Figura 8. Estado inicial de vanos de fábrica, vegetación enraizada**

Se retiró el cemento portland y se rehabilitó con mortero de cal toda la superficie para homogeneizar el color, mejorando la estética de la infraestructura, previamente al rejuntado, se llevó a cabo una limpieza total de la sillería con agua a presión, eliminando toda la vegetación enraizada en esta.

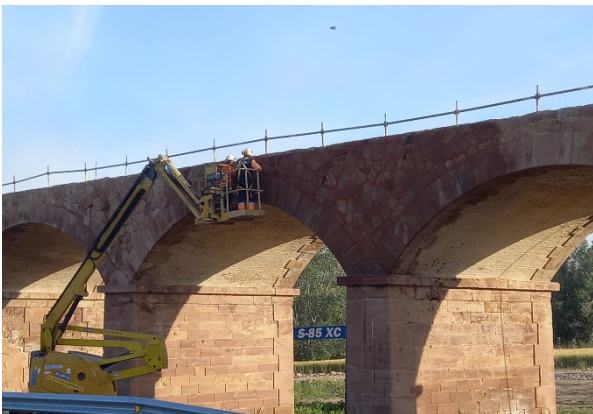
**Figura 9. Trabajos de rejuntado en sillería.**

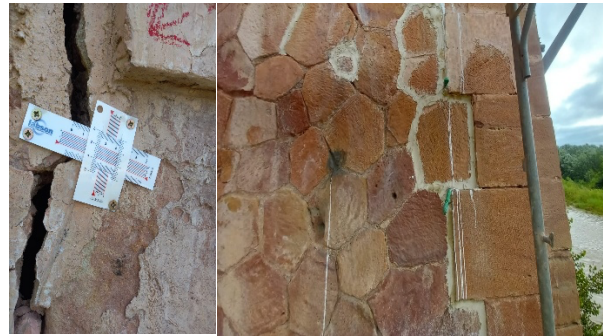
Durante toda la obra, se realizó un seguimiento de las fisuras existentes en sillería más importantes, no observando movimiento durante la ejecución de pilotes del puente provisional, la descarga de vanos metálicos o la realización de sondeos.

**Figura 10. Fisura localizada en estribo 1.**

Dichas fisuras fueron inyectadas con mortero de cal, garantizando su relleno total mediante inyección. La sillería en estribo 1 y en la pila 2, así como en las bóvedas, se realizó con relleno

mediante inyectores de superficie a baja presión (1-2 bares).
