# Restauración del puente de Villamanta sobre el Arroyo Grande tras la dana de septiembre de 2023

## Restoration of the Villamanta Bridge over the Arroyo Grande after the September 2023 flood

Alberto Martín Galán<sup>a</sup>, Fco. Javier León González<sup>b</sup>, Yolanda Alcaraz Nuño<sup>c</sup>, Ana Belén Fernández Cañada<sup>d</sup>, Miguel Ángel Delgado Núñez<sup>e</sup> y Jesús Marín Fornez<sup>f</sup>

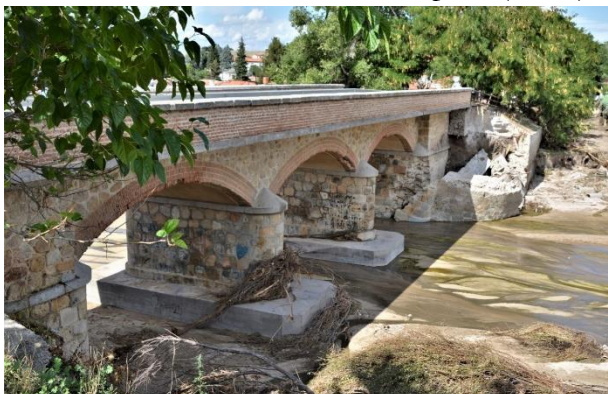
**Figura 1.** Escorzo desde estribo sur, aguas arriba del pontón después los efectos catastróficos de la dana.

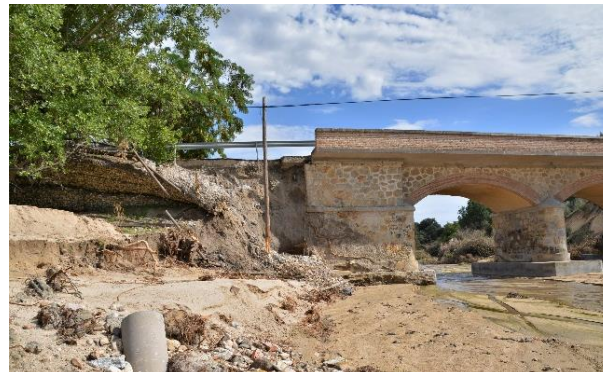
**Figura 2.** Vista aguas abajo del pontón después los efectos catastróficos de la dana.

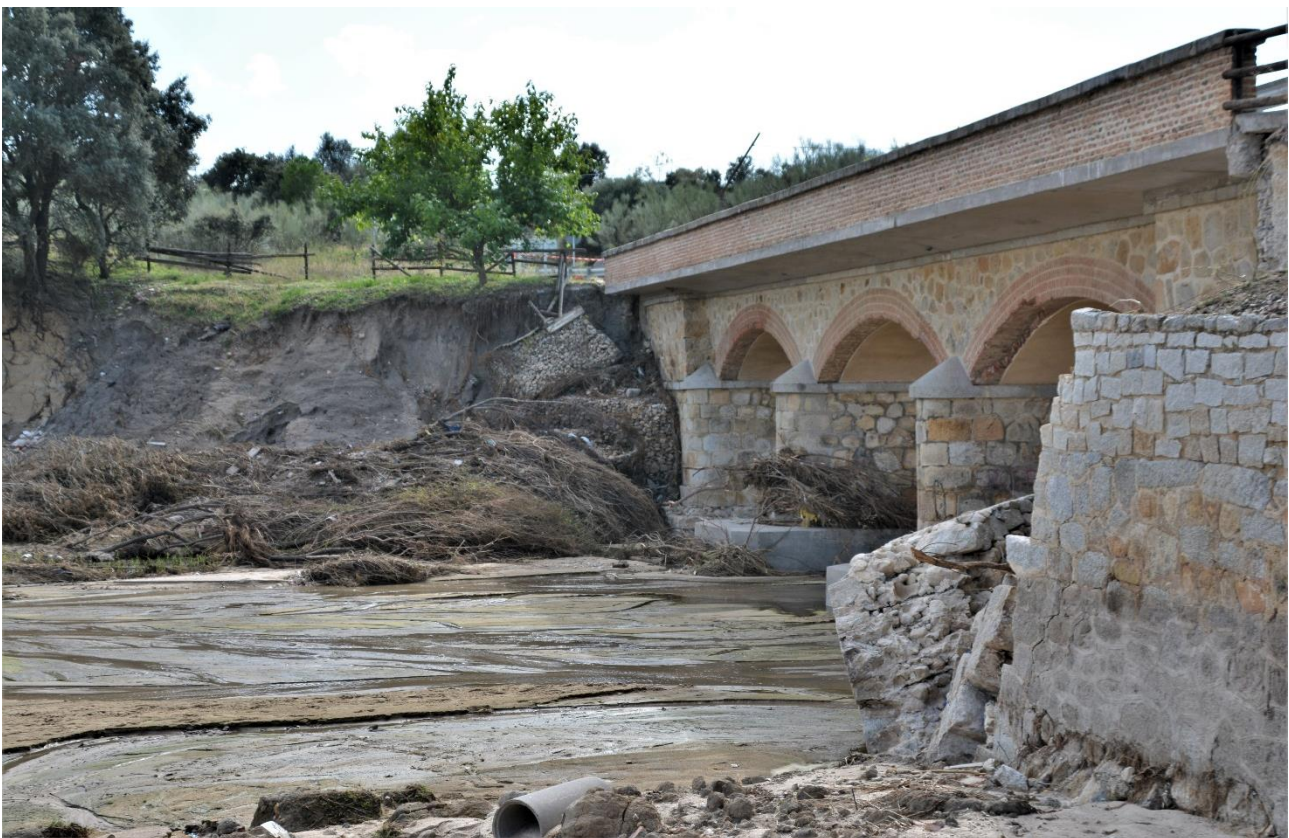
Figura 6. Escorzo desde estribo norte, aguas arriba del pontón después los efectos catastróficos de la dana

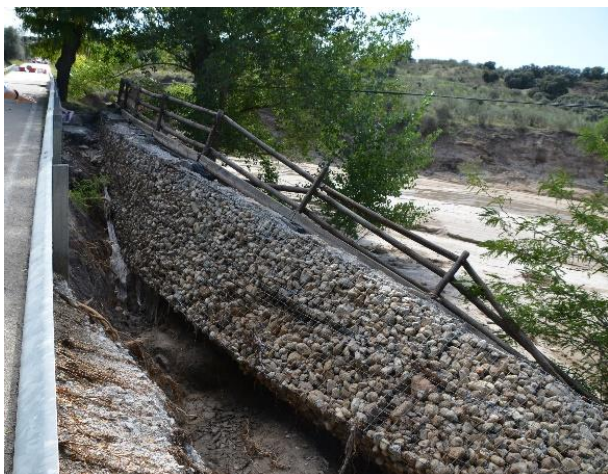
En efecto, el puente presentaba importantes derrumbes y desplazamientos de los gaviones de la carretera en ambas márgenes, especialmente en el lado próximo al pueblo. Estos gaviones, contruidos con red metálica y cantos

rodados, se vieron comprometidos, lo que provocó el descarnado del talud y el debilitamiento del firme de la carretera, así como el del terreno en la zona de los estribos.

**Figura 7. Vuelco del muro de gaviones**

Se retiraron los muros de gaviones desplomados en los lados derecho e izquierdo de los estribos 1 y 2, bajo la supervisión del arqueólogo.

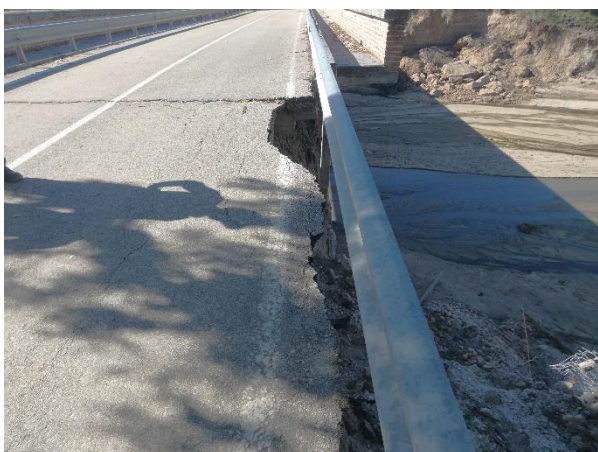
**Figura 8. Descalce de la plataforma por pérdida de muro en estribo 1, lado aguas abajo**

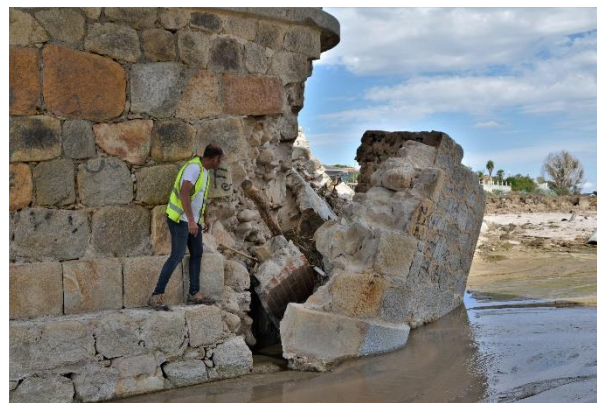
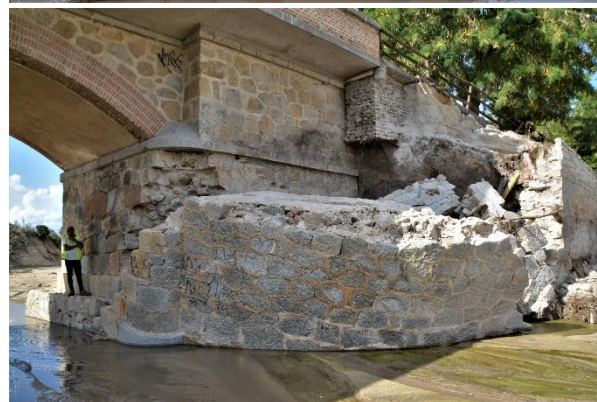
Otro de los daños más significativos fue la rotura y desplazamiento de una gran parte de la zona norte del estribo 1 aguas arriba (el refuerzo de 1966), constituido por sillarejos y mortero de cal, lo que debilitó considerablemente esta parte del puente.

**Figura 9. Descalce y vuelco de parte del muro frontal de estribo (arriba) y del muro de refuerzo de 1966**

Se desmontó la fábrica original del muro en vuelta del estribo 1, lado izquierdo (aguas arriba), para su posterior reaprovechamiento, conforme a las indicaciones del arqueólogo.

Se reconstruyó la fábrica original del muro en vuelta del estribo 1, lado izquierdo, utilizando los materiales previamente retirados.

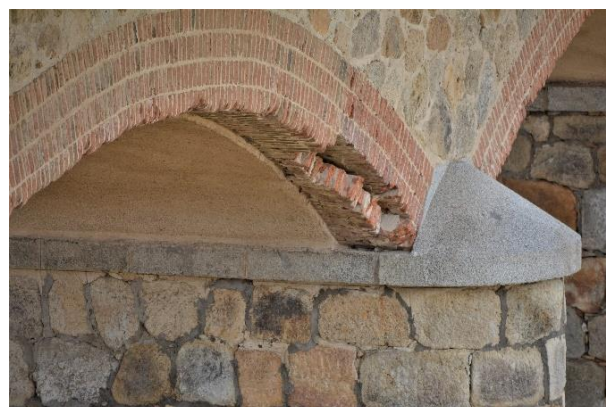
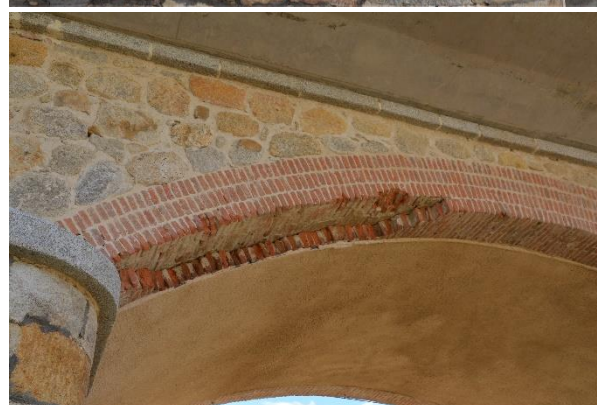
En los vanos norte y central, aguas arriba, el intradós del arco presentaba grandes pérdidas de volumen en la primera rosca de ladrillo visto, además de separaciones en las zonas contiguas a las pérdidas, lo que generaba un claro peligro de desprendimientos.

**Figura 10. Aspectos diversos de los daños en la primera rosca de ladrillo visto**

Se reconstruyeron las roscas de boquilla de las bóvedas 1, 2 y 3, lado aguas arriba, que resultaron dañadas por el impacto de objetos arrastrados por la corriente.

La reconstrucción se llevó a cabo empleando ladrillos con las mismas características que las de las piezas originales, rejuntados con mortero de cal hidráulica en una dosificación 1:3, entonado con pigmentos naturales.
