# Comportamiento dinámico en juntas transversales de estructuras tipo pérgola. Patologías observadas en la estructura PK 1+900 de la autovía A-8.

*Dynamic behavior in transverse joints of type pergola structures. Pathologies observed in structure at PK 1+900 of the A-8 motorway.*

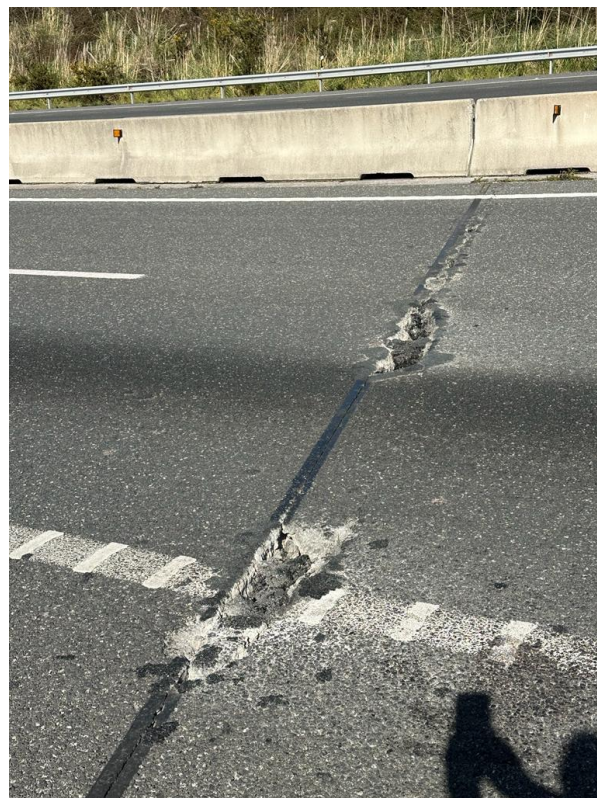
Durante los trabajos de Conservación y Mantenimiento que desarrolla MATINSA, en conjunción con la propia Demarcación de Carreteras del Estado en Cantabria, se ha constatado que entre los Tramos 2A y 2B se produce una excitación dinámica significativa al paso de vehículos pesados en la calzada dirección Bilbao. También se observaron excitaciones dinámicas de menor magnitud en la calzada dirección Torrelavega entre los Tramos 3 y 4A. Asimismo, la junta entre los Tramos 2A y 2B muestra importantes signos de deterioro en la posición de las ruedas al paso de los vehículos que obligaba a campañas de reparación continua. Además de la lógica afección al confort de la circulación, existe preocupación por la posibilidad de un daño o deterioro estructural en las propias vigas.

**Figura 3. Signos de deterioro en la junta entre los Tramos 2A y 2B.**

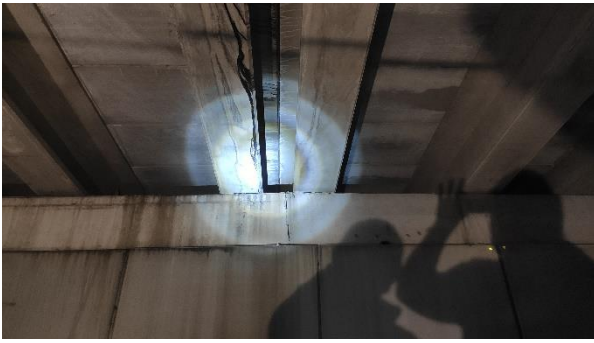
**Figura 4. Filtración de betún por la junta de dilatación entre Tramos 2A y 2B.**

- No se observa daño estructural en ninguno de los elementos portantes de la estructura visible. Losa y vigas no presentan signos de deterioro más allá de la presentación de manchas propias de la edad de la estructura.
- Los apoyos se encuentran en buen estado y no presentan deformaciones excesivas.
- Si bien las cimentaciones y subestructura no se inspeccionaron por estar ocultas tras un muro de tierra armada, no existe aparente pérdida de verticalidad de dicho muro que podría significar giros en las cimentaciones. Además, no se observaron signos de asentos.
- En la junta entre los Tramos 2A y 2B se muestran manchas negras en las superficies de hormigón debido a la percolación del betún durante la reinstauración del firme.

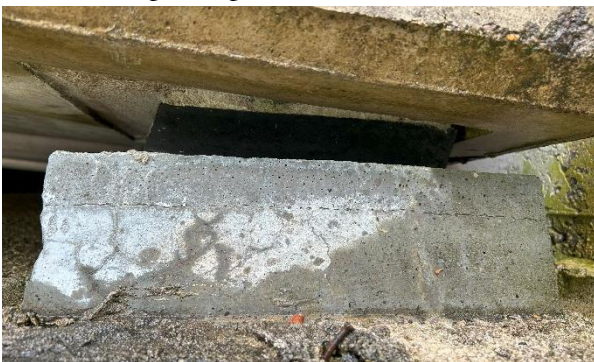
**Figura 5. Condición actual de los aparatos de apoyo sin deterioro ni deformaciones significativas**

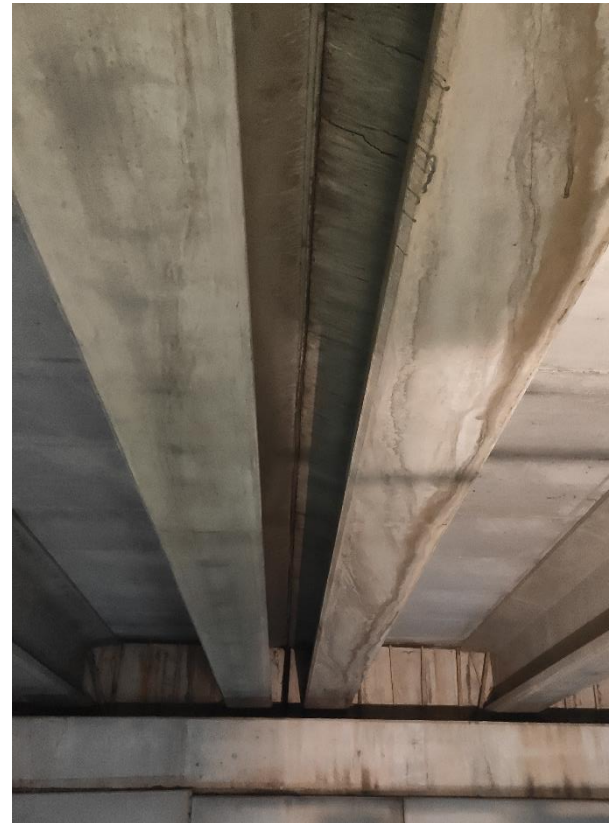
**Figura 6. Estado general de la fascia inferior de las vigas pretensadas sin fisuración aparente. Manchas en los paramentos de hormigón propias del envejecimiento de la estructura.**

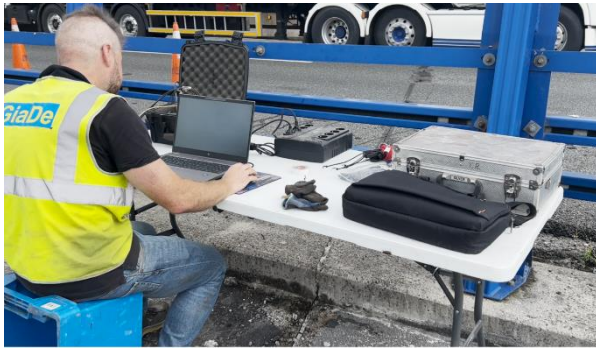
**Figura 7. Registro al paso de vehículo pesado sobre la junta.**

Tras el análisis de los datos obtenidos en la campaña de auscultación dinámica, se observa que, debido a la naturaleza del impacto del tráfico pesado en las juntas de calzada, los modos de vibración que más se amplifican son los modos de vibración 2 y 3. Las aceleraciones máximas se registran en la junta de la calzada entre los tramos de tablero 2A y 2B, con valores bastante elevados y que alcanzan picos en el entorno de 0.3 g – 0.7 g.

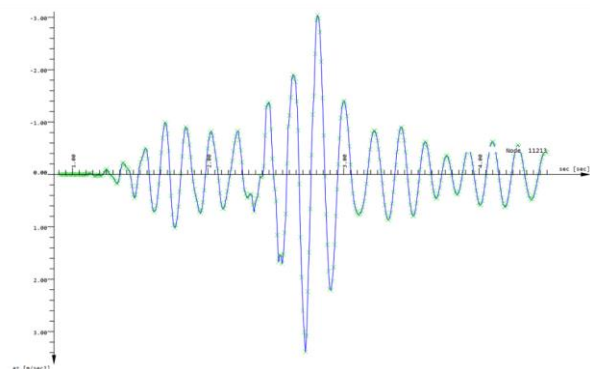
Figura 15. Aceleraciones ( $\text{m/s}^2$ ) del punto de centro de luz de viga 25 en el Tramo 2A. Velocidad de 80 km/h.

La máxima aceleración obtenida en el cálculo dinámico es de unos  $3.4 \text{ m/s}^2$  aproximadamente para una velocidad de 80 km/h. Esta aceleración está en el rango de las aceleraciones medidas en campo, donde se registraron valores de aceleración en el Tramo 2A en el acelerómetro 1 del entorno de 3.1 a  $4.2 \text{ m/s}^2$ .

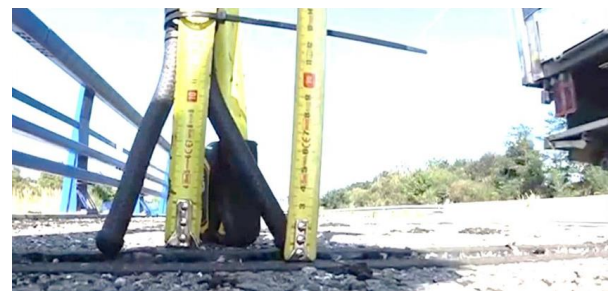
En cuanto a las flechas calculadas, la máxima flecha dinámica registrada es de unos 5.2 mm aproximadamente para una velocidad de 60 km/h. Esta flecha es algo mayor que la deducida de la auscultación dinámica en campo, donde se registró el valor de flecha dinámica de 1.5 mm, pero en el orden de los valores observados mediante otras medidas directas realizadas al paso de vehículos, como se muestra a continuación:

Figura 16. Flecha dinámica medida durante una inspección visual al paso de un vehículo con eje tándem del orden de 5mm.

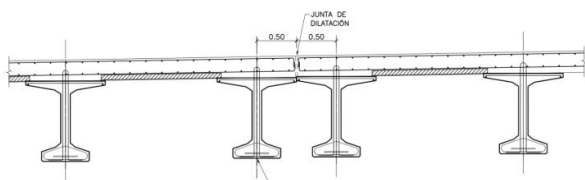
**Figura 17. Sección actual en zona de juntas.**

Una vez analizado y caracterizado el problema, que es derivado de la propia configuración del diseño de la estructura, y no de una posible patología asociada a las vigas, losa o subestructura, la propuesta de actuación realizada consistió en una solución de eliminación de la junta dando continuidad total a la losa del tablero en la zona entre juntas de tramos.

- Hidrodemolición de losa in-situ a 35 cm a cada lado de la junta de dilatación entre tramos 2a-2b. Se prestó especial cuidado en no provocar alteración de la superficie de la viga, limitándose la hidrodemolición solo a la losa.

- Corte de la armadura transversal dejando esperas de 18 cm de longitud. Instalación de barras de acero inoxidable mediante pareja de acopladores.

- Reinstalación de la armadura longitudinal de la losa.

- Hormigonado de losa con recrecido dejando un recubrimiento mínimo de 35 mm desde superficie de acoplador. Uso de mortero tixotrópico clase R4 o características similares.

- Extendido de firme hasta cota de rasante original.

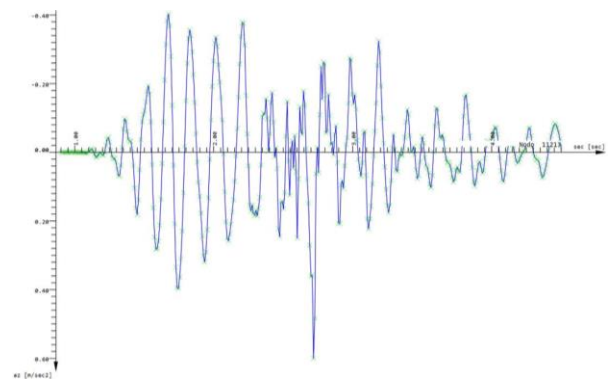
Se ha repetido el análisis dinámico descrito en el apartado 4.2 con las juntas hormigonadas con el objetivo de comparar la respuesta dinámica de la estructura durante el paso de un vehículo tipo. La máxima aceleración registrada es de unos  $0.60 \text{ m/s}^2$  aproximadamente para una velocidad de  $80 \text{ km/h}$ . Se cuantifica la reducción en aceleraciones verticales teóricas en un  $82\%$  aproximadamente (de  $3.4 \text{ m/s}^2$  a  $0.60 \text{ m/s}^2$ ) lo cual resulta satisfactorio.

Figura 21. Aceleraciones ( $\text{m/s}^2$ ) en centro de luz de viga 25 en el Tramo 2A. Velocidad de  $80 \text{ km/h}$ .

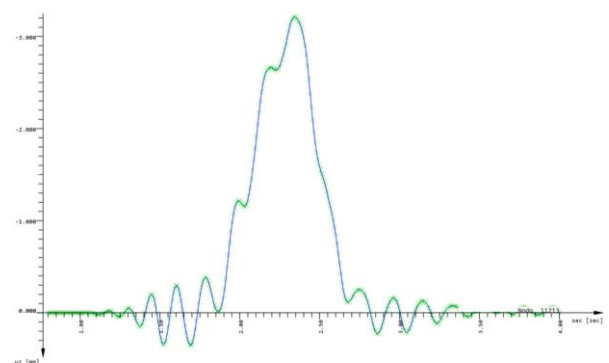
La máxima flecha ocurre para una velocidad de  $90 \text{ km/h}$  y es igual a  $3.21 \text{ mm}$ . Comparando las flechas dinámicas con las estáticas se comprueba cómo el factor de amplificación dinámica es prácticamente igual a  $1.0$ . Este resultado confirma que la respuesta dinámica teórica de la estructura mejoraría drásticamente si se adoptase la solución propuesta.

Figura 22. Flechas (mm) en centro de luz de viga 25 en el Tramo 2A. Velocidad de  $90 \text{ km/h}$ .
