# Diagnosis del paso superior Joaquín Costa – Francisco Silvela. Madrid, 2020

*Diagnosis of the overpass Joaquín Costa - Francisco Silvela. Madrid, 2020*

Construido en 1969, este viaducto de hormigón pretensado venía manifestando algunos problemas hasta que, en febrero de 2020, se detectó la rotura de un tendón. Tras constatarse que cerca del 10% de los tendones presentaba ese problema y que la resistencia característica del hormigón, con un diagnóstico inequívoco de fuerte ataque árido-álcali, apenas llegaba al 50% de la del proyecto –con un nivel de seguridad inadmisiblemente e insalvable– se recomendó al Ayuntamiento de Madrid el cierre y el desmontaje de la estructura. El soporte de la ETSICCP-UPM y nuestra perseverancia permitieron completar dos campañas paralelas de reconocimiento *post-mortem* de gran valor.

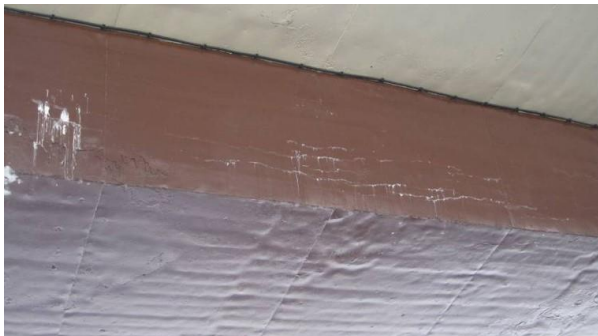
La estructura venía manifestando movimientos desmesurados de la junta más alejada del punto fijo, situada en el lado de Joaquín Costa, y unas misteriosas fisuras longitudinales en las losas de fondo y en las almas (figuras 5 y 6), prácticamente sistemáticas, que permanecieron inexplicablemente sin diagnóstico, con un tratamiento meramente paliativo (pintura y sellado).

Figura 5. Fisuras longitudinales (foto del informe de inspección principal de INES Ingenieros, 2012).

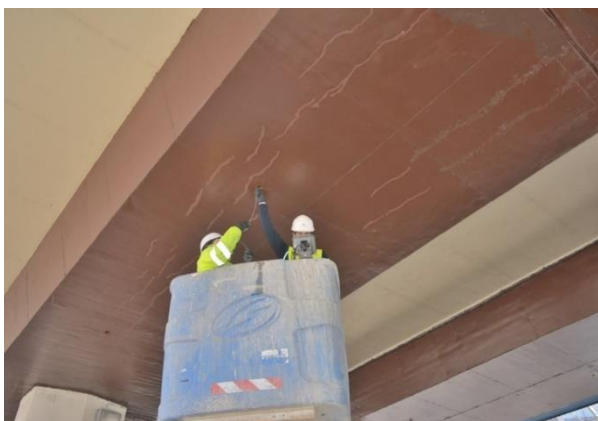
Figura 6. Fisuras longitudinales selladas en losa de fondo (foto de los autores, marzo de 2020).

Debe evitarse pintar una estructura que exhibe fisuras si el diagnóstico no es claro. Al inspector se le recomienda desconfiar de lo pintado y sellado.

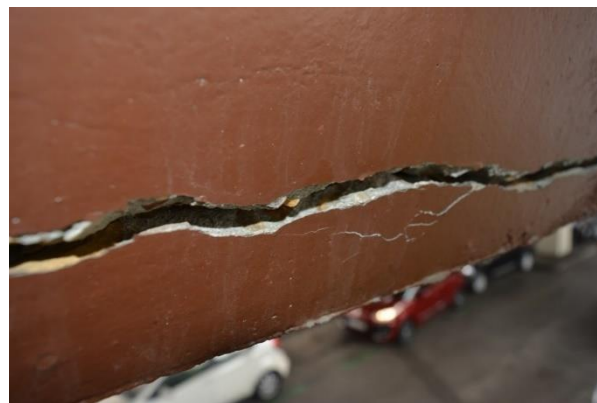
que llevaba a cabo DRAGADOS, se detectó la muy rápida evolución, en cuestión de pocos días, de una de las fisuras longitudinales. De la fisura se pasó a una grieta de abertura superior al centímetro, tal y como se advierte en la figura 7. El 12 de febrero de 2020, FHECOR participa en la inspección de la estructura y solicita practicar una calicata en la zona de la grieta observada. Se detectó, en efecto, un tendón sin lechada protectora y roto, con fractura reciente (figuras 7 y 8).

Figura 7. Grieta en vano 6 (suroeste de la estructura). Foto de los autores, 12 de febrero de 2020.

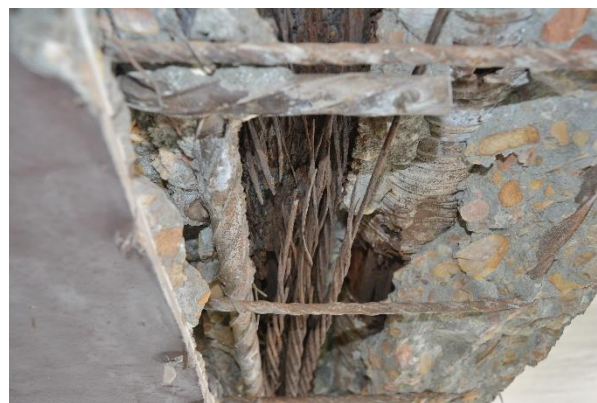
Figura 8. Tendón roto, sin lechada, detectado tras practicar una calicata en la zona de la figura 7.

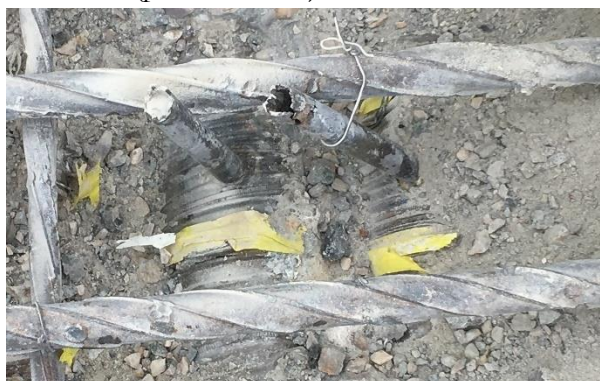
En la figura 9 se muestra el estado de las vainas y de los tubos de purga encontrados. En la figura 10 se puede apreciar el estado de los alambres de los cordones de uno de los tendones sobre pila 6, con lechada y síntomas de incipiente corrosión (parte derecha).

**Figura 9.** Vainas y tubos de purga sobre pila 6. Armadura pasiva estirada en frío, típica de la época (foto de los autores, 12.02.2020).

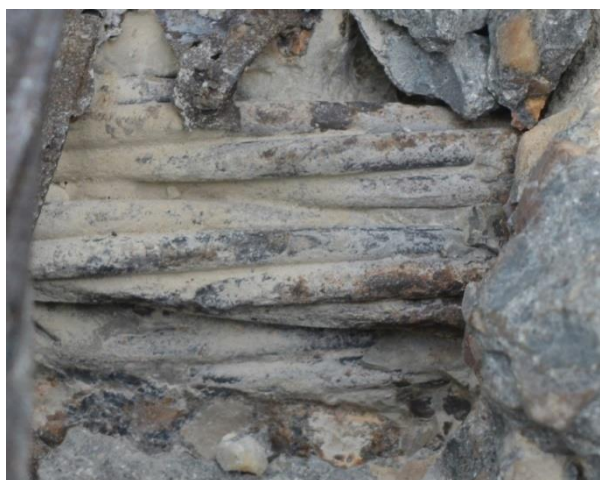
**Figura 10.** Calicata sobre pila 6. Foto de los autores, 12.02.2020.

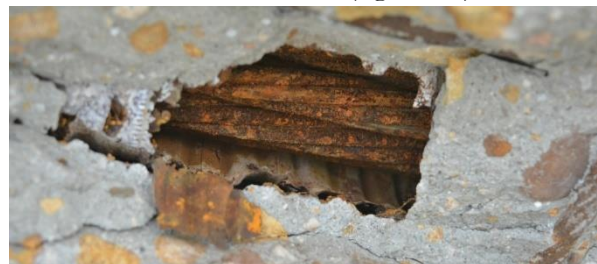
Se practicaron otras calicatas, a partir de un programa sistemático orientado al efecto, encontrándose (figura 11) otros tendones con ausencia o déficit de inyección de lechada, lo que representaba aproximadamente el 10% del total de tendones. Cabe añadir que en ese 10% de tendones no se encontraron más alambres rotos, pero eso no significaba que no se hubiesen roto

**Figura 11.** Aspecto de otro tendón sin inyección. Foto de los autores, 12.02.2020.

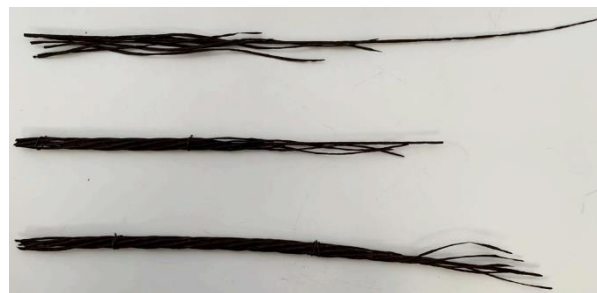
De forma inmediata, ese mismo día 12 de febrero, se entregaron en el Laboratorio de Ciencia de Materiales de la Escuela de Ingenieros de Caminos, Canales y Puertos de Madrid unas muestras de los cordones de la zona de rotura detectada en citado vano 6 (figura 12).

**Figura 12.** Muestras de los cordones rotos, en la zona de rotura (derecha) y en una zona menos dañada (foto del Laboratorio de Ciencia de Materiales).

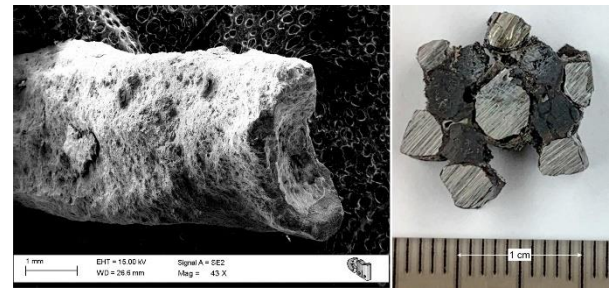
Los resultados de las determinaciones realizadas sobre las muestras de los alambres fueron muy reveladores [3]. La figura 13 muestra la rotura dúctil del alambre central de uno de los cordones (típicamente formados por un alambre central y 6 perimetrales). En la figura 13 se aprecia asimismo que no hay pérdidas tan significativas de sección por corrosión, a diferencia de lo que se observa en los alambres perimetrales.

Los alambres periféricos, pues, alcanzaron la rotura frágilmente, pasando la carga a los alambres restantes, rompiéndose sucesivamente los periféricos y descargando sobre los centrales que, en mejor estado de conservación, rompen dúctilmente (figura 13), sí, pero sin capacidad portante, que se ha reducido a la séptima parte.

Figura 13. Rotura dúctil de un alambre central [3].

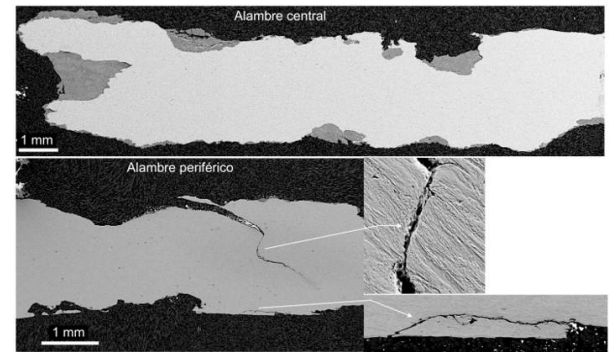
En la figura 14 se presenta comparativamente el estado de daño interno del alambre central y el de uno de los periféricos [3]. Como puede apreciarse, en el alambre periférico se advierte nítidamente una discontinuidad que refleja, en definitiva, una corrosión bajo tensión, con rotura frágil en el típico pico de flauta.

Figura 14. Comparativa de los estados de daño interno entre alambre central y uno periférico [3].

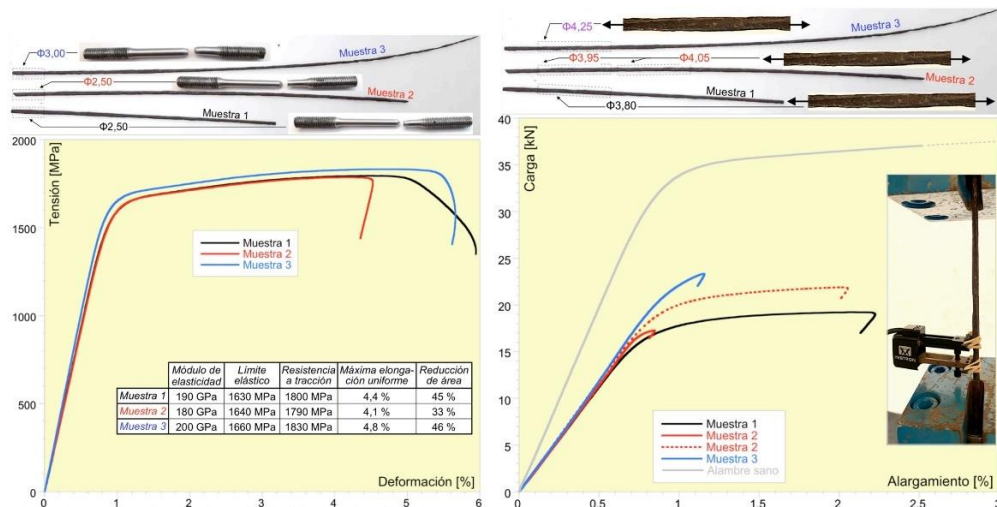
Desde el punto de vista estructural, la figura 15 es de un gran interés. El efecto mecánico que tiene la presencia de corrosión es el de la

fragilización del acero. En efecto, en muestras mecanizadas hasta eliminar la corrosión de alambres corroídos (eliminar las micro-entallas exteriores) el comportamiento es dúctil, típico del acero sano. Sin embargo, las muestras ensayadas del acero sin mecanizar revelan que, manteniéndose el límite elástico, el comportamiento es frágil al alcanzarse el límite elástico.

Figura 15. Diagramas tensión-deformación y carga-alargamiento de muestras mecanizadas y muestras sin mecanizar. Las no mecanizadas son frágiles [3].

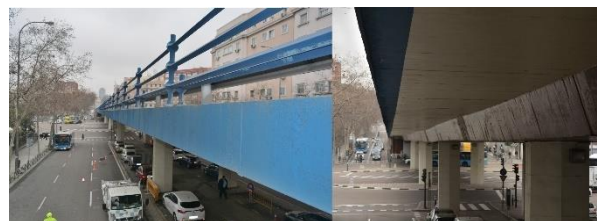
además de un viaducto urbano, con poca frecuencia de vehículos pesados–, y también de las fuerzas equivalentes de pretensado, tan importantes aquí, como era habitual en aquellos años y hasta entrada la década de 1990, de pretensado total, lo que significaba, en la práctica,  $q_{neta} \approx 0$ . Así, la expresión (1) da valor nulo de la flecha sean cualesquiera que sean los demás parámetros. Obsérvese que, con aquel criterio de proyecto, las curvaturas de las secciones son nulas (o muy pequeñas) y, por tanto, nulas también las flechas diferidas.

**Figura 17. Correcta alineación de la estructura, sin flechas apreciables. Foto de los autores 12.02.2020.**

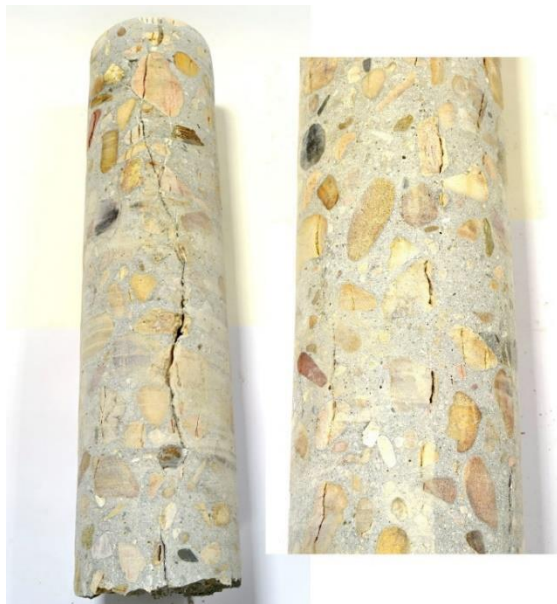
La observación de los testigos extraídos (algunos de ellos en coincidencia con las fisuras detectadas, con el fin de medir su profundidad) y de las calicatas practicadas incorporaba, además, otros elementos interesantes para la reflexión. La figura 18 presenta, a título de ejemplo, áridos partidos en la misma alineación, pero no así la pasta de mortero o, al menos, no en términos comparables a los de los áridos.

Observamos que la alineación de las roturas de los áridos era longitudinal, es decir, coincidente con la de la acción longitudinal del pretensado, grande como se ha anticipado. No es objeto de este artículo entrar en la etiología de ese efecto, que, en opinión de algunos de los autores, tendría que ver con el efecto recíproco de

**Figura 18. Fisuras longitudinales en testigos. Foto cortesía del Laboratorio de Química de la Escuela de Ingenieros de Caminos, C. y P. de Madrid.**

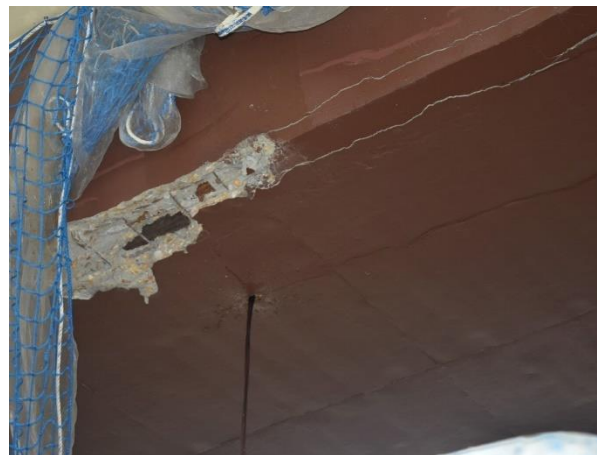
Aún hay algo más. El mismo día 12 de febrero de 2020 –muy fecundo, como habrá deducido el lector que haya llegado hasta aquí– se realizó una perforación coincidente con uno de los alvéolos en la misma zona en que se había producido la rotura del tendón. Al punto salió una gran cantidad de agua, toda la acumulada en el interior de los alvéolos (figuras 4 y 19).

El agua no era limpia y tenía un color parecido al de los refrescos de cola. Se pidió opinión al Laboratorio de Química de la Escuela de Ingenieros de Caminos, C. y P. de la UPM, que emitió un informe [6] que concluía que *La composición y características químico-físicas de la disolución pueden haber tenido una contribución significativa al*

**Figura 19. Drenaje del alvéolo contiguo al tendón roto en vano 6. Foto de los autores, 12.02.2020.**

Como es sabido, es buena práctica asegurar el drenaje de los alvéolos e incluir la operación de vigilancia en el plan de mantenimiento: el agua supone una importante carga permanente adicional, no prevista en proyecto, afecta a la durabilidad de las armaduras porque convierte con más facilidad al hormigón en electrolito y es catalizadora imprescindible en los procesos de ataque árido-álcali. De nada vale impermeabilizar si el agua está dentro.

Es muy recomendable drenar los alvéolos o aligeramientos, analizando su contenido. Cada vez son más frecuentes –porque ha ido transcurriendo el tiempo y se revelan ahora problemas congénitos– los ataques químicos (árido-álcali y etringita).

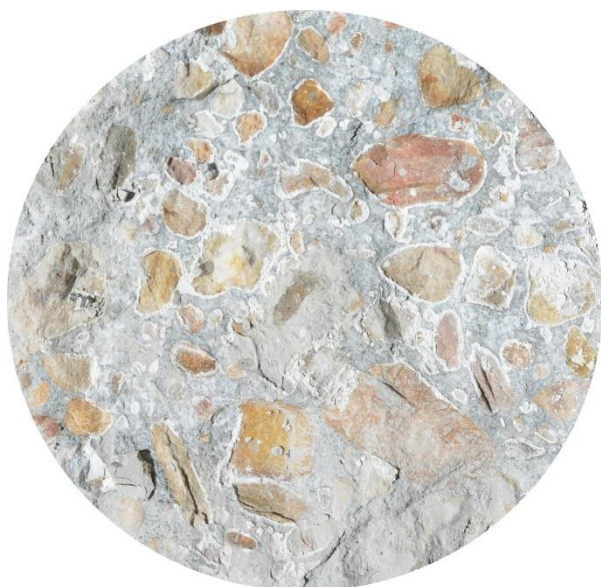
La figura 20 evidencia un caso, muy repetido durante la fase de diagnóstico y aún más en la de autopsia, de ataque árido-álcali. Con el fin de confirmar las sospechas, se enviaron al Instituto Eduardo Torroja unos testigos para conocer dictamen acerca del ataque árido-álcali. Recibido este informe [7] el 29 de junio de 2020 que confirmaba, sin lugar a duda, el ataque, sistemático, aunque no uniforme, se cerró el informe con el análisis estructural de valoración del nivel de seguridad de la estructura.

Figura 20. Probeta con aureolas de gel en la interfaz árido-pasta. Foto Laboratorio de Química [6] de la Escuela de Ing. de Caminos, C. y P. de Madrid.

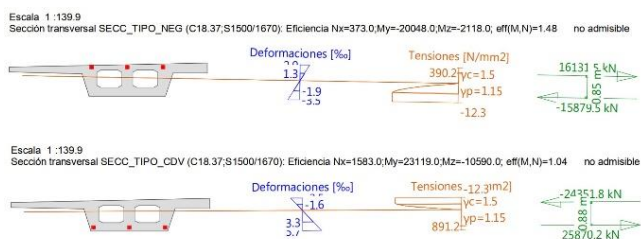
En el vano 10 se obtuvieron los resultados resumidos en la figura 23, en la que por “eficiencia” se entiende el valor por el hay que dividir los esfuerzos para obtener un coeficiente de seguridad unidad en el diagrama de interacción.

**Figura 23. Resumen de resultados en apoyo y centro de vano 10 en ELU.**

Como puede verse, del análisis seccional se desprende que los resultados son de todo punto inadmisibles y que, incluso, si el modelo tratase de ser predictivo, se habría producido ya el colapso en flexo-compresión. Entre otros argumentos que pueden utilizarse para entender los resultados está el hecho ya adelantado de que el pretensado habrá perdido valor como consecuencia del acortamiento diferido del hormigón.

Teniendo en cuenta que no es viable, por ineficaz, un refuerzo sobre un material que está ya agotado se elevó al Ayuntamiento de Madrid informe final en el que se recomendaba el cierre y el desmontaje del viaducto.
