# Reparación y refuerzo del puente ferroviario de ETS sobre el río Urola de la línea Bilbao-San Sebastian en el P.K. 79/036 en Zumaia

*Repair and retrofitting of the ETS railway bridge over Urola river in the Bilbao-San Sebastian line, chainage 79/036, in Zumaia*

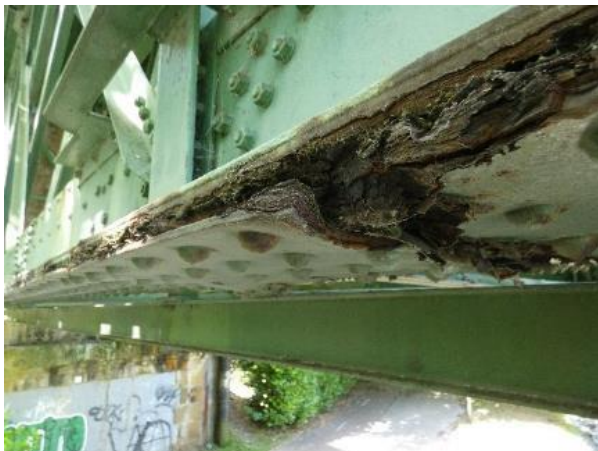
Las celosías laterales, que eran los elementos portantes originales, presentaban el mayor nivel de daño de toda la estructura en forma de corrosión y pérdida de sección, especialmente en el ala inferior del cordón inferior y en los mamparos de estribos y, sobre todo, pila.

**Figura 6. Corrosión y pérdida de sección en cordón inferior de celosía lateral**

Así, los cordones inferiores presentan fuertes pérdidas de sección resistente, concentrándose los daños por corrosión en los bordes del ala inferior y en la unión entre el alma y el ala inferior de cordón, donde el agua tiende a acumularse.

Junto con las intervenciones en los mamparos de estribos y pila, la actuación estructuralmente más relevante fue la sustitución completa del ala inferior de los cordones inferiores de ambas celosías exteriores sin tráfico ferroviario, con graves pérdidas de sección de acero y falta de capacidad resistente.

Frente a actuaciones más habituales de parcheos localizados en zonas con pérdidas de sección, se decidió ya en fase de proyecto que la mejor opción desde un punto de vista estructural y de durabilidad futura era la retirada y sustitución por chapas del espesor necesario para dotar a las celosías exteriores de la capacidad resistente necesaria.

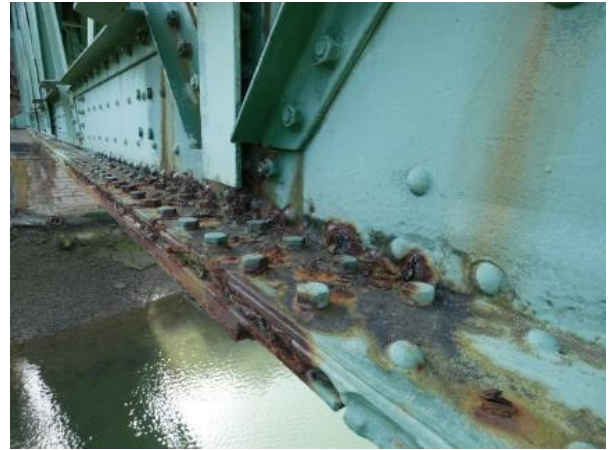
**Figura 7. Acumulaciones de agua en el ala inferior del cordón inferior de las celosías exteriores**

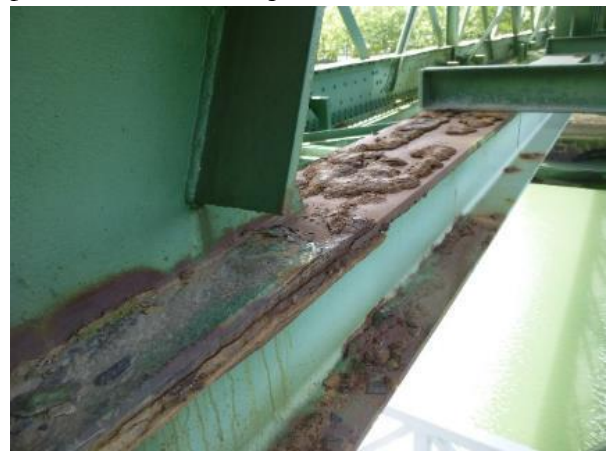
Los daños más importantes en la celosía central se localizaban en el ala superior del cordón inferior, con fuertes corrosiones con pérdidas de sección que alcanzaban los 10 mm.

**Figura 8. Corrosión y pérdida de sección en cordón inferior de celosía central**

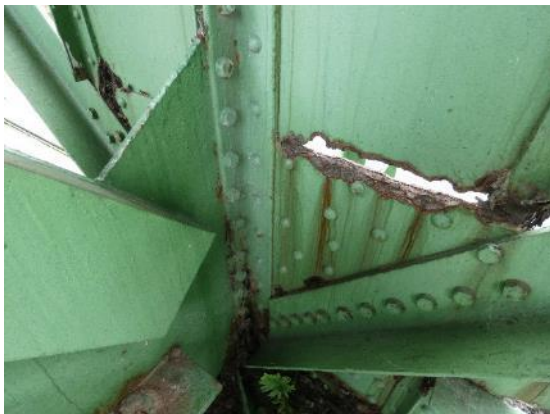
Junto con los cordones inferiores, eran los elementos más dañados por corrosión. Destacaban especialmente los graves daños que presentaban los mamparos de la pila, con

corrosiones tan importante que habían provocado la perforación de las chapas en distintos puntos, como el encuentro con las cartelas del cordón inferior.

**Figura 9.** Perforaciones en las chapas del mamparo de pila del lado aguas arriba

Sin duda, se trataba de daños con clara afección a la capacidad resistente, especialmente en un punto con acumulación de esfuerzos, sobre los apoyos de la pila.

El refuerzo de los mamparos fue de gran complejidad técnica dado que fue necesario disponer forros metálicos y chapas adicionales de refuerzo sin sacar de su plano las diagonales y contradiagonales que se atornillaban a los mamparos. Así, fue necesario despiezar y cortar *in situ* todas las chapas en el taller metálico que la UTE constructora montó a pie de obra.

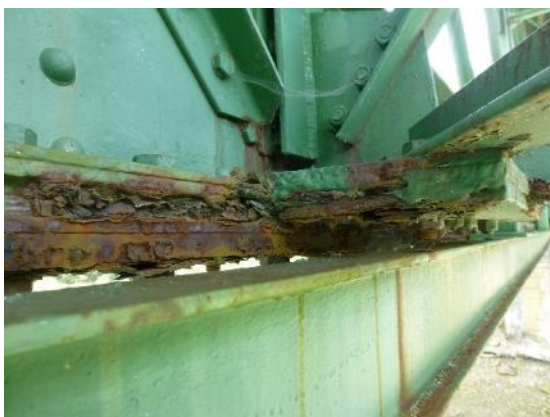
Los arriostramientos presentaban también daños por corrosión, aunque no de manera generalizada, sino localizada en las cartelas de los nudos de las cruces de San Andrés con los cordones inferiores.

**Figura 10.** Corrosión en cartelas de unión de arriostramientos inferiores con el cordón inferior

Tras el montaje del andamio, las obras comenzaron por el refuerzo de los perfiles de los arriostramientos de las cruces de San Andrés horizontales y verticales, ya sea con perfiles de mayor calibre o con la adición de chapas atornilladas o soldadas. En algunos casos, se sustituyeron perfiles por otros de igual calibre dado que el motivo de la intervención era la fuerte corrosión pero no un déficit de capacidad resistente. Estas actuaciones de refuerzo se realizaron con tráfico ferroviario, mientras que

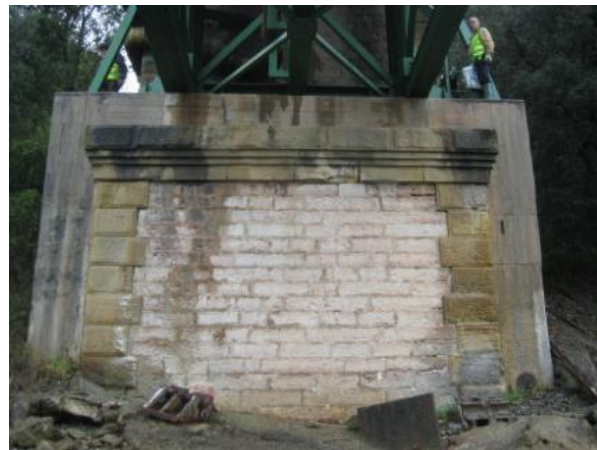
Los estribos y pila se encontraban en buen estado, sin daños graves, con humedades, pátinas negras, eflorescencias y costras calcáreas puntuales, junto con abundante suciedad en el entorno de los apoyos. Además, los sillares de borde de los dos estribos y las piezas de la pila más expuestas al flujo del río presentaban arenizaciones y pulverizaciones

**Figura 11.** Daños leves en estribos y pila

Se repararon todas las piezas de fábrica de estribos y pila afectadas por arenización, vesiculación y pérdida de masa, empleando mortero mixto de cal y cemento blanco, así como mallas y barras de fibra de vidrio donde los espesores de mortero superaban los 3 cm.

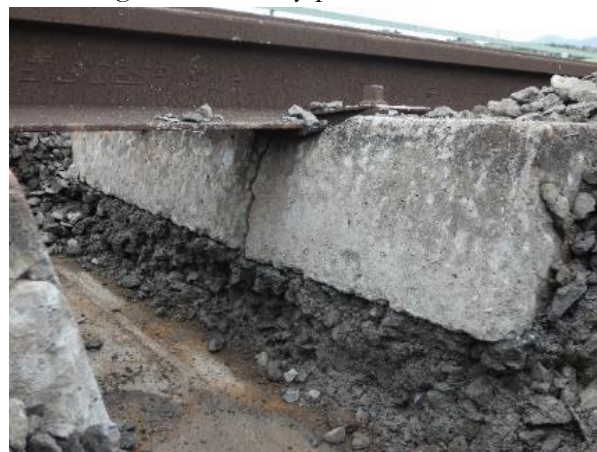
Aunque no afectaban a la capacidad resistente de la estructura, se pueden citar como daños más relevantes las roturas en traviesas, la contaminación del balasto y corrosiones en los muretes guardabalasto y postes de catenaria.

**Figura 12.** Rotura de traviesas bajo carril

Posteriormente se procedió con la impermeabilización de los muretes de guarda y chapa de fondo, reposición del balasto, traviesas, carriles, encarriladoras en los accesos, euroloop, sistemas de señalización y seguridad, postes de catenaria y la propia catenaria.
