# Refuerzo del puente de la ronda de Pamplona, PA-30, P.K. 0+300, sobre la AP-15, Autopista de Navarra, en Pamplona

*Retrofitting of the bridge of the Pamplona ring road, PA-30, chainage 0+300, over the AP-15, Navarra Highway, in Pamplona*

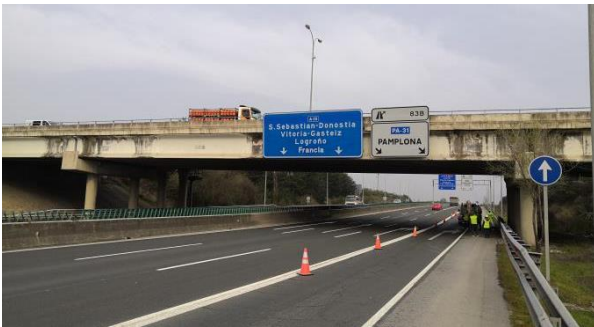
El daño más grave que presentaba la estructura se localizaba en las vigas de borde, especialmente en el vano central, con corrosiones muy severas que habían llegado a producir la rotura de hasta 6 tendones de pretensado y de armaduras pasivas. También es necesario destacar el grave estado que presentaban los dinteles de las pilas, aquejados de los mismos problemas de corrosión, aunque no se habían registrados roturas de armaduras pasivas.

**Figura 5. Humedades activas en las vigas de borde derecho**

Estos fuertes deterioros estaban desencadenados por el agua que se filtraba desde la calzada de la plataforma, debido a la inexistencia de un sistema de drenaje eficiente, con lo que el agua de lluvia escurría hacia los elementos inferiores en la junta entre pavimento y pretil.

Finalmente, se ejecutó un sistema de drenaje en la plataforma, que llevaba el agua de lluvia hasta las cunetas de la AP-15.

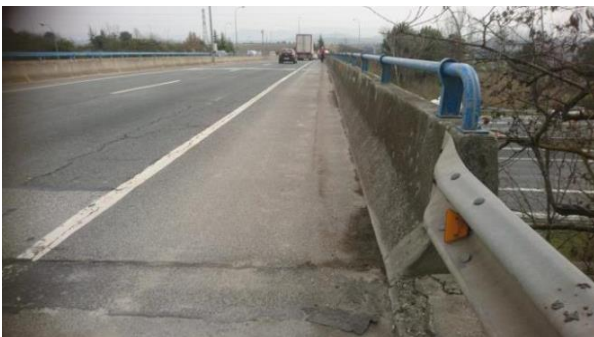
**Figura 6. Arcén derecho de la plataforma sin sumideros de drenaje**

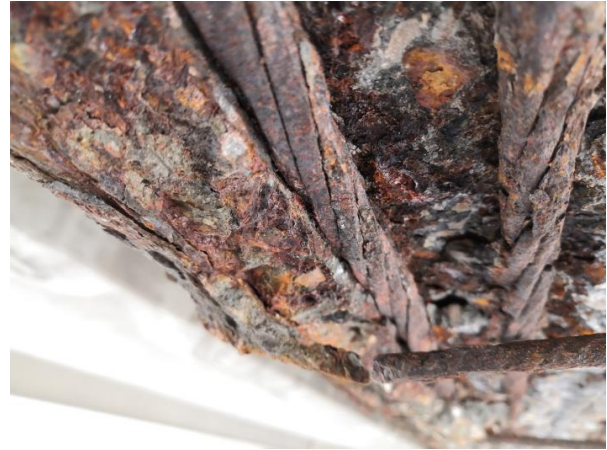
Es especialmente importante tener en cuenta que en la zona de ubicación de la estructura se vierten sales de deshielo durante la

vialidad invernal, con lo que al efecto pernicioso del agua se sumaban la acción de las sales fundentes, que constituye el elemento decisivo en la formación de las graves corrosiones existentes, tanto en la armadura activa como en la pasiva, que se concentraban en las vigas de borde, mientras que las interiores estaban en muy buen estado.

**Figura 7. Detalle de corrosión con picaduras de óxido característico del ataque por cloruros**

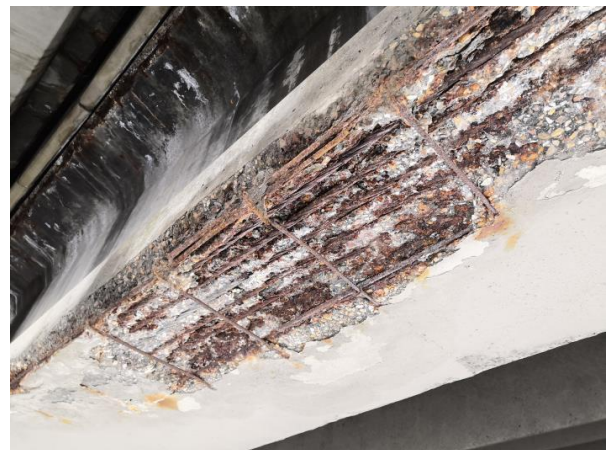
Las roturas más importantes en la armadura activa se concentraban en el centro de vano, con lo que la pérdida de capacidad resistente se producía en las secciones con mayor demanda resistente.

**Figura 8. Corrosiones y rotura de tendones de pretensado en el centro de vano del vano central**

- La solución finalmente seleccionada, en coordinación con el Gobierno de Navarra y Construcciones Marizcurrena, fue la de disponer nuevas vigas de hormigón pretensado entre las extremas y primeras interiores, con una sección similar a las de las vigas prefabricadas y del mismo canto. Esta opción tenían la ventaja de un peso adicional controlado y que el pretensado de las nuevas vigas serviría para que éstas soportaran también parte de las cargas permanentes, con lo que se trataba de un diseño eficiente. Esta opción además se podría ejecutar por la parte inferior sin afectar apenas al tráfico, manteniendo los 2 carriles originales.

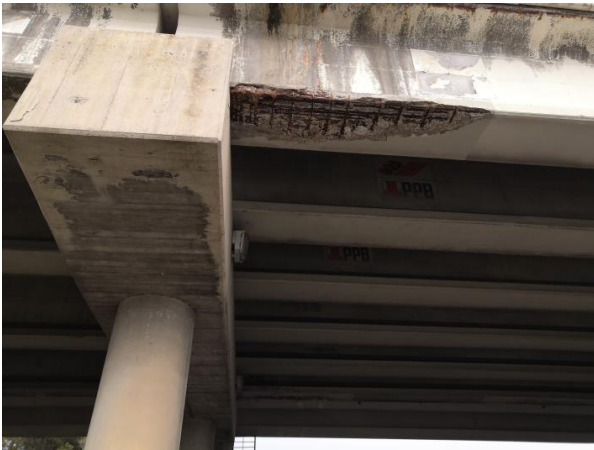
Adicionalmente, las zonas de entrega de las vigas sobre las pilas estaban también gravemente afectadas por la corrosión. La extensión de estas zonas era también significativa, superando una distancia de la pila

igual a un canto útil, donde el cortante es máximo.

**Figura 9. Corrosión y rotura de armaduras pasivas en la zona de máximo cortante**

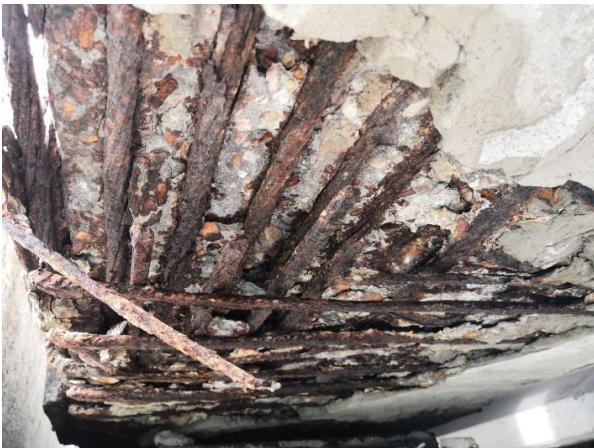
Por tanto, las vigas de borde presentaban también una pérdida de capacidad resistente a cortante muy importante por la reducción del axil pretensado que experimenta la viga debido a la corrosión de la armadura activa y, sobre todo, por la rotura de los cercos de cortante.

**Figura 10. Rotura de cercos de cortante en la zona de máximo cortante junto a apoyos de pila**

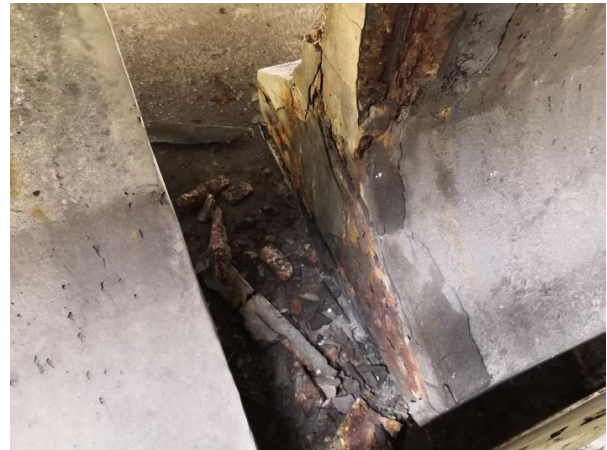
También en la zona de entrega de las vigas sobre los dinteles de las pilas y cargaderos de estribos existían daños por corrosión y desprendimientos del recubrimiento, aunque en este caso estos deterioros afectaban más a la durabilidad que a la capacidad resistente.

**Figura 11. Desprendimientos del recubrimiento y corrosión en la zona de entrega de vigas sobre pilas**

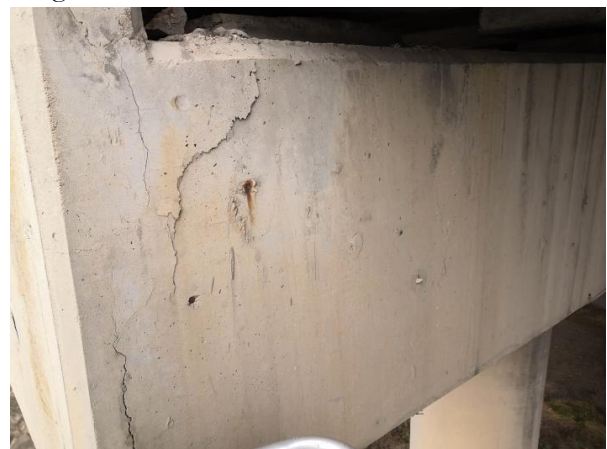
Los dinteles de las pilas también presentan daños importantes, aunque su nivel de deterioro era inferior al de las vigas de borde. En este caso, el mecanismo de funcionamiento estaba gobernado por la flexión negativa y el cortante, máximos ambos en el encuentro con el fuste, por lo que resultaba especialmente crítica la corrosión de las armaduras horizontales en la cara superior del dintel y de los cercos de cortante.

Junto con las armaduras corroídas, era preciso destacar las fisuras de trazado diagonal observadas en algunos de los dinteles, debidas inequívocamente al esfuerzo cortante. A pesar de que la abertura de fisura estaba dentro de los valores admitidos por la instrucción vigente, hasta 0,2 mm, las fisuras suponen vías de entrada preferente para los agentes agresivos, en especial el agua con sales fundentes.

**Figura 12. Fisuración, corrosión y desprendimiento del recubrimiento en los dinteles de pilas**

El primer paso del refuerzo consistió en la ejecución de unos cartabones en las pilas actuales

que dotaran de mayor capacidad a las pilas y, sobre todo, permitieran descargar los voladizos de los dinteles de las pilas transmitiendo las cargas directamente a las zapatas de cimentación, que estaban preparadas para absorber el incremento de carga.

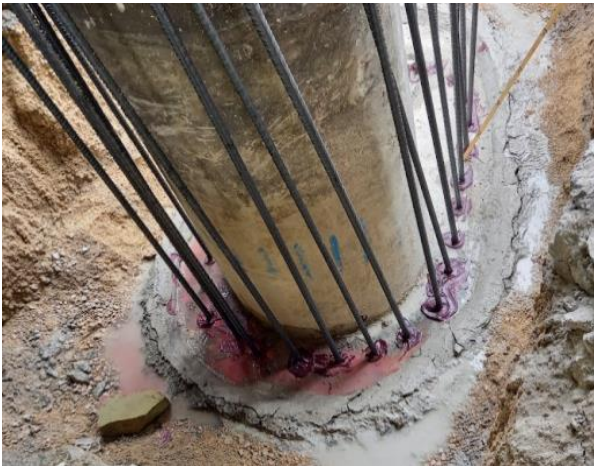
**Figura 13. Barras alojadas en taladros en las zapatas de cimentación con resina epoxi**

Esta solución pasaba por empotrar las armaduras longitudinales de los cartabones en las zapatas con taladros rellenos de resina epoxi.

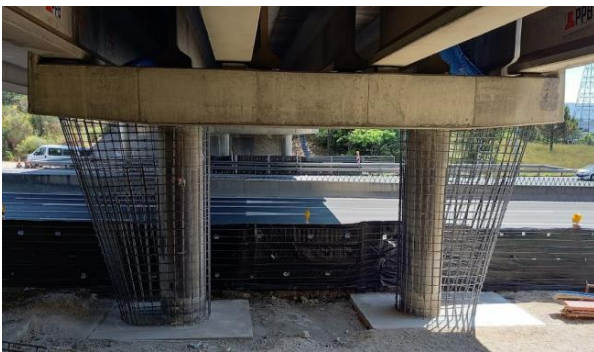
**Figura 14. Parrilla de armado de cartabones de pilas**

Tras las esperas verticales empotradas en las cimentaciones, se realizó el montaje del resto de las armaduras de los cartabones.

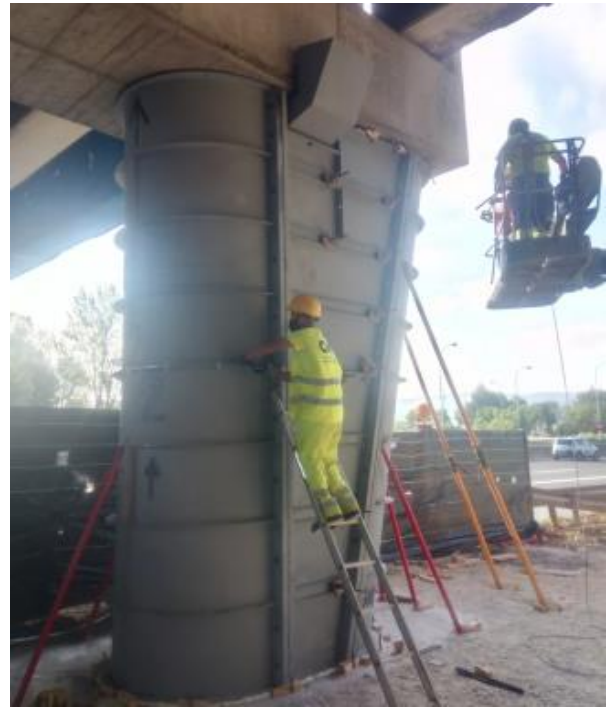
**Figura 15. Barras alojadas en taladros en las zapatas de cimentación con resina epoxi**

El hormigonado de los cartabones se realizó en una sola puesta, sin juntas de construcción y con hormigón autocompactante que eliminaba la necesidad de vibrado. Para el vertido del hormigón se diseñó un babero que aseguraba el relleno completo del encofrado hasta la cota superior del dintel de las pilas. Los encofrados iban dotados de berenjenos verticales para resaltar la esbeltez del refuerzo.

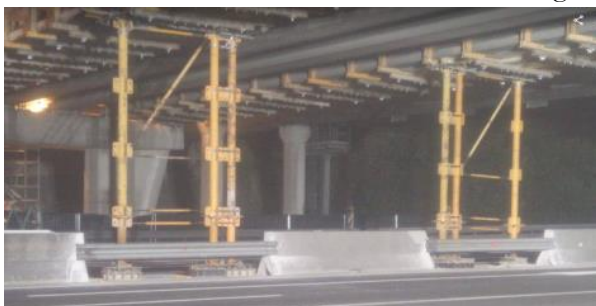
Figura 19. Puntales en centro de vano, en coincidencia con la media de la AP-15 inferior

Los cálculos estructurales mostraban que el peso del hormigón fresco junto con el de la plataforma no podía ser soportado por las vigas existentes, con lo que fue preciso diseñar y ejecutar un apuntalamiento que se dispuso en el centro de vano, en la mediana de la AP-15, que serían retirados tras el tesado de las nuevas vigas.

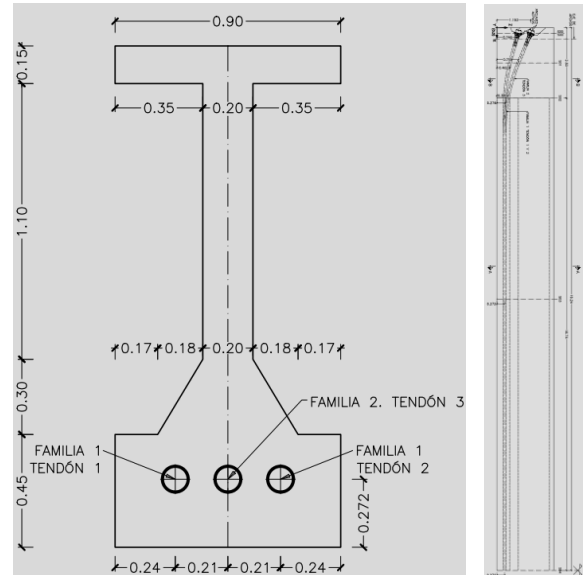
Figura 20. Sección transversal y alzado de la nueva viga

La nueva viga se definió conjuntamente con la constructora para minimizar el peso, maximizar la inercia y con sección transversal constante para un encofrado sencillo y reutilizable.

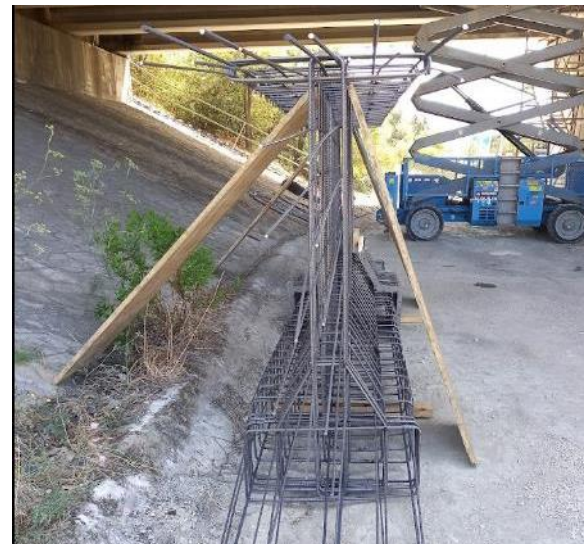
Figura 21. Módulo de armadura pasiva de la nueva viga

El trazado de pretensado de la nueva viga se definió de forma similar al de las vigas prefabricadas existentes, es decir, horizontal en el patín inferior, que se abría en alzado para dotar de espacio suficiente a los gatos de pretensado, con armadura pasiva configurable en trepas.

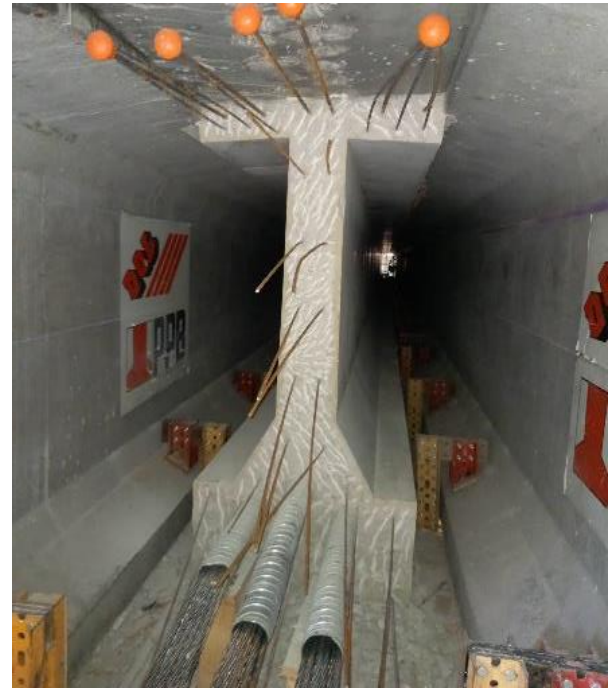
**Figura 24. Fases de hormigonado de la nueva viga**

Las nuevas vigas se ejecutaron también con hormigón autocompactante HP-45 para evitar el vibrado, vertiendo el hormigón en operaciones nocturnas a través de orificios en la losa superior.

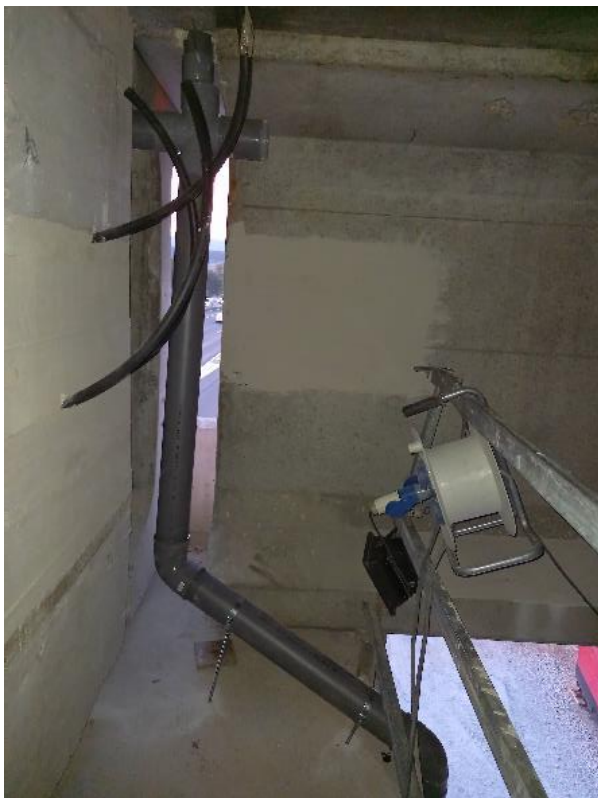
Figura 26. Nuevo sistema de drenaje
