# Demolición y reconstrucción del tablero del paso superior sobre la M-300 en el P.K. 28+900 en Alcalá de Henares

*Demolition and reconstruction of the deck of the overpass over the M-300 at chainage 28+900 in Alcalá de Henares.*

Alberto Martín Galán<sup>a</sup>, Javier León González<sup>b</sup>, Julio Sánchez Delgado<sup>c</sup>, M. Belén Peña Sanz<sup>d</sup>, M. Yolanda Alcaraz Nuño<sup>e</sup>, Eugenio Rey Conde Fernández<sup>f</sup>

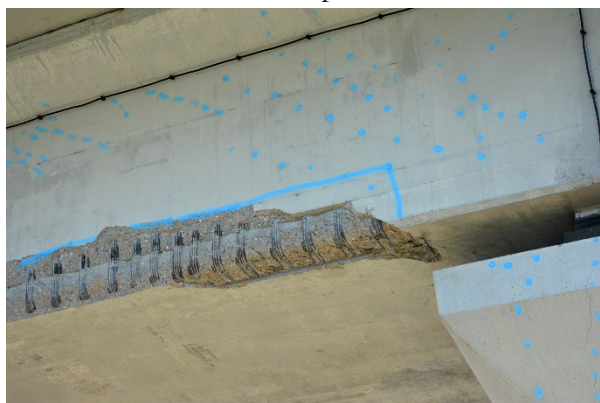
En los dos tramos centrales, particularmente en el tercero, se produjeron desprendimientos del recubrimiento, rotura del hormigón de la losa inferior, fisuras de cortante manifiestas en las almas y, además, fisuras en los dinteles de coronación de las pilas, con una clara junta fría de hormigonado de la cara superior de la losa inferior con relación al hormigón de las almas, con una “nata” de mortero superior.

**Figura 6. Pérdida del recubrimiento de hormigón en el vano 3 junto a la pila 2**

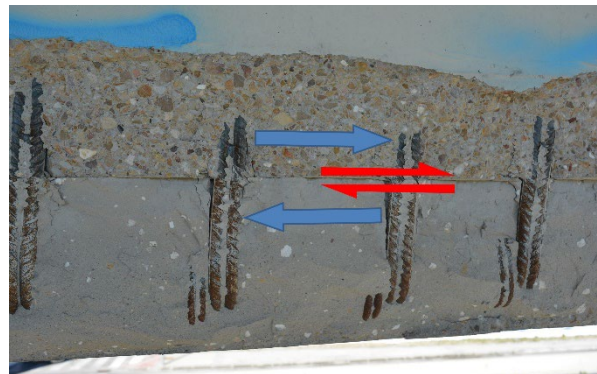
Se produjo también un deslizamiento relativo en esta junta fría, con pérdida del recubrimiento. Las armaduras, que presentaban solapes en esa zona, tenían más oxidación superficial en la zona de la losa inferior que en el alma, lo que denotaba que la “nata” de mortero era de peor capacidad protectora porque era más porosa.

La sobre-solicitación de la armadura transversal producida por el deslizamiento explicaba que se abriera la junta y que el acero de las patillas tendiera a enderezarse, empujando al hormigón del recubrimiento hacia afuera. Además, se advierte también la tendencia al hendimiento (en sentido longitudinal) que se ha producido tanto en el hormigón (parte superior) como en el mortero (parte inferior), debido a la movilización del efecto pasador de la armadura transversal.

La justificación de la formación de la junta fría hay que buscarla en una aparente segregación de los áridos, probablemente debida a un exceso de plastificante en el hormigón para conseguir una reducida relación agua/cemento.

Mecánicamente, la junta fría implica una reducción muy importante de la rigidez de la viga al perderse el monolitismo, lo que se traduce en una drástica reducción de capacidad a flexión y cortante. Así como a un incremento de las deformaciones.

**Figura 7. Deslizamiento relativo entre losa inferior (abajo) y alma de la artesa (arriba)**

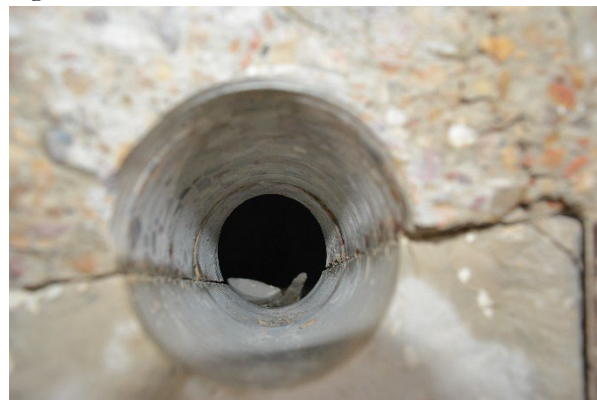
Par conocer el alcance de estos daños se extrajo una serie de testigos en la interfaz de contacto entre losa inferior y alma de viga, confirmando la presencia de la junta fría en la totalidad del ancho del alma, produciéndose la separación entre ambas partes del testigo sin esfuerzo alguno.

**Figura 8. Testigos en la interfaz de la junta fría del vano 3**

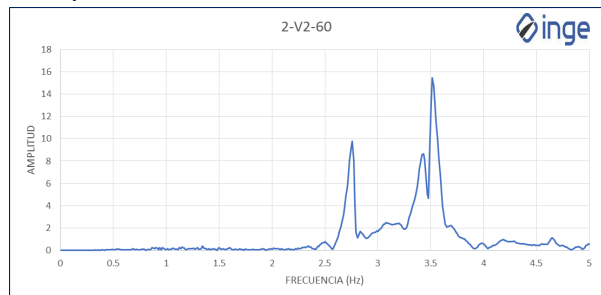
Además, se realizó una prueba de carga dinámica cuyos resultados mostraron claramente que el tablero estaba respondiendo con una inercia que era del orden de la mitad de la que correspondería a una viga sana verdaderamente monolítica.

Finalmente se realizó una comprobación estructural del tablero que determinó que las juntas frías tenían una capacidad a rasante manifies-

tamente insuficiente en los extremos de las vigas con relación al ELU normativo, e incluso era excesivamente baja para la combinación cuasi-permanente. Esta insuficiencia resistente también se producía para las comprobaciones de ELU a flexión y cortante.

**Figura 9. Registros de frecuencias propias obtenidas en la prueba de carga**

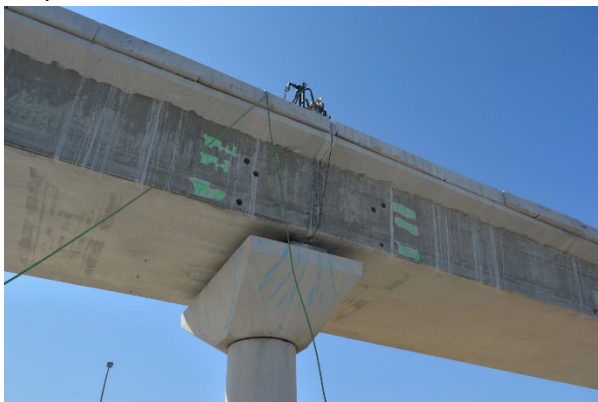
**Figura 17. Corte de viga con hilo de diamante sobre pila 1**

Tras retirar la losa entre almas era el momento de eliminar la conexión de las vigas artesas en sus uniones sobre pilas, para que volvieran a su configuración isostática sin continuidad. Para ello se

mantuvieron los apoyos preexistentes y se procedió al corte de la unión con hilo de diamante, que seccionó tanto el mortero de unión como las barras de conexión con un espacio sobre pilas muy reducido de 1.20 m.

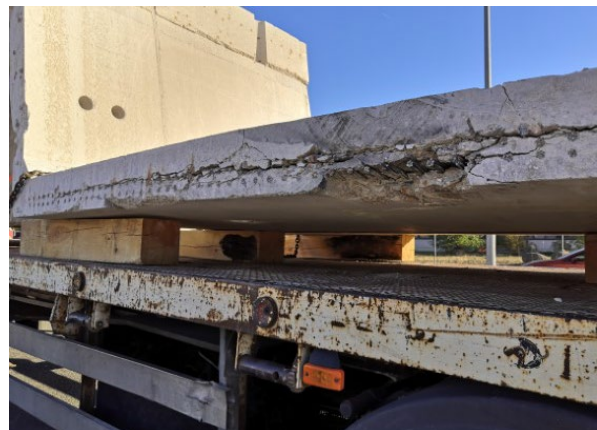
El mal estado de las vigas artesas quedó claramente reflejado tras el corte en rebanadas, al apreciarse la falta de capacidad a rasante en la interfaz alma-losa inferior y el hendimiento observado en la losa inferior de una de las rebanadas por la falta de capacidad resistente.

**Figura 21. Hendimiento en viga apeada tras corte en rebanadas con hilo de diamante**

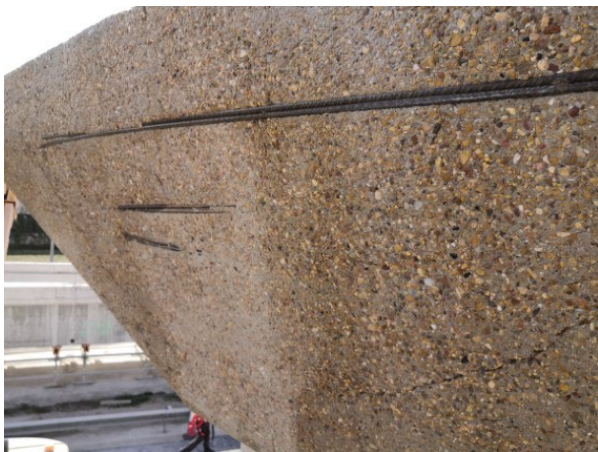
Figura 22. Rugosidad superficial en dintel de pila

Tras la retirada completa del tablero, se procedió al refuerzo de los dinteles de pilas mediante la formación de una piel exterior de microhormigón de 8 cm de espesor con la armadura suplementaria que necesitaban los dinteles para poder soportar las solicitaciones exteriores durante el proceso de montaje y que no fueron tenidas en cuenta en la estructura original.

Este proceso de refuerzo comenzó con la preparación de la superficie exterior del dintel para conferirle rugosidad suficiente (unos 8 mm de distancia entre crestas y valles) y evitar pernos de conexión.

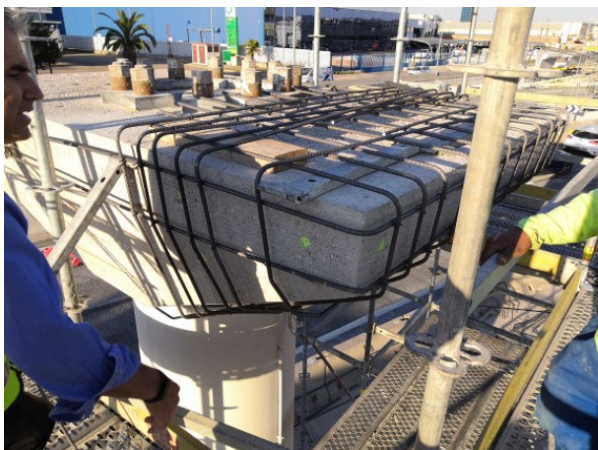
Figura 23. Ferralla del refuerzo de dintel de pila

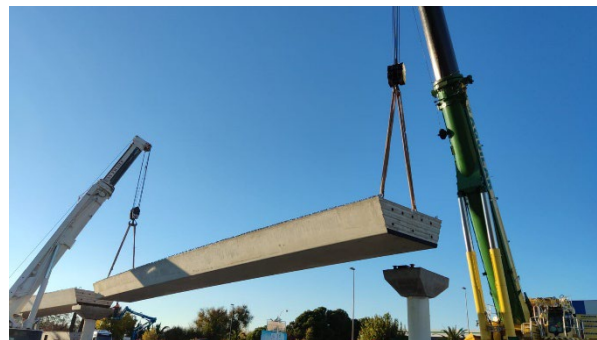
Figura 24. Montaje de las nuevas vigas artesas

en que la ejecución de las vigas no presentara los mismos problemas de junta fría entre fases de hormigonado, para cual se realizó una revisión de las fórmulas de trabajo del hormigón auto-compactante empleado en la planta de prefabricado de PRECON, así como una visita a la propia planta durante el hormigonado. Además, las vigas se construyeron con canto variable, a diferencia de las originales, mejorando la estética, y para evitar que el acuerdo convexo de la vía pudiera generar sobre-espesores de hormigón en la losa, como sucedió con el puente anterior.

El montaje de las vigas se realizó de forma similar a la retirada de las viejas vigas, aunque en este caso, las operaciones fueron más sencillas por estar en perfecto estado y no tener tantas limitaciones.
