# Rehabilitación del puente arco de Ribera de Taganana (1934) en San Andrés, Tenerife

*Rehabilitation of the Ribera's Taganana arch bridge (1934) in San Andrés, Tenerife*

Pablo Vilchez Motino<sup>a</sup>, Antonio Resta<sup>b</sup>, Rubén Romero Palacio<sup>c</sup>, José Pablo Roviralta Martín<sup>d</sup>

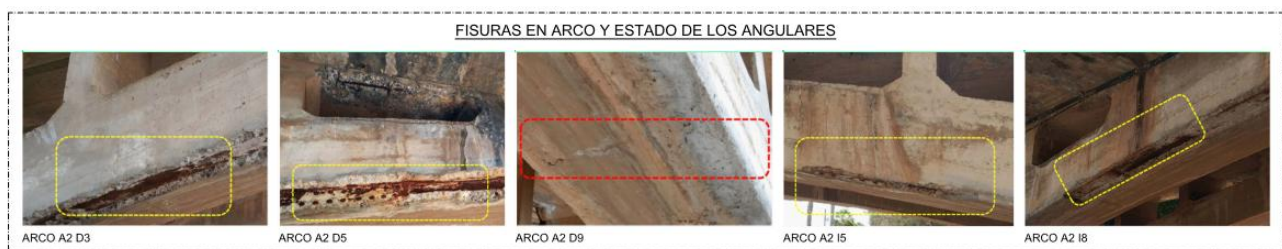
Figura 2. Estado en arco

- Fisuras en hormigón a lo largo de la longitud del arco: casi la totalidad de las fisuras detectadas en arcos han terminado por desprender el hormigón que recubría los angulares metálicos, y han aparecido nuevas fisuras siguiendo la misma directriz.

- Fisuras transversales en hormigón: se han detectado fisuras transversales en el arco en la zona de riñón, podría tratarse de un signo de sollicitación de flexión.

| Elemento puente | Tipo de refuerzo |
|---|---|
| Arco en zona de arranque | Mortero proyectado en el perímetro del arco con resistencia mínima 40 MPa con armadura de refuerzo B500 |

| Arco en zona clave | Mortero proyectado en cara inferior con resistencia mínima 40 MPa con armadura de refuerzo B500 |
| Arco en zona riñones | Mortero proyectado en cara inferior y superior con resistencia mínima 40 MPa con armadura de refuerzo B500 |

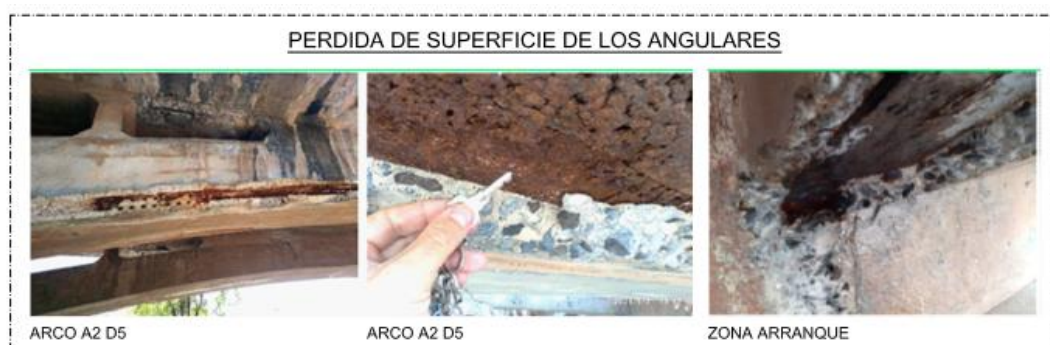
Figura 3. Estado en angulares

**2. Angulares de arco:** Las celosías metálicas (autocimbras) estaban situadas a pocos centímetros de la superficie del hormigón, y estaban constituidas por dos perfiles L (L100x100x12) en cada una de las esquinas de los arcos.

Debido a la pérdida de recubrimientos, al tipo de ambiente de exposición y a la falta de mantenimiento, un proceso de la oxidación se ha producido degradando estos.

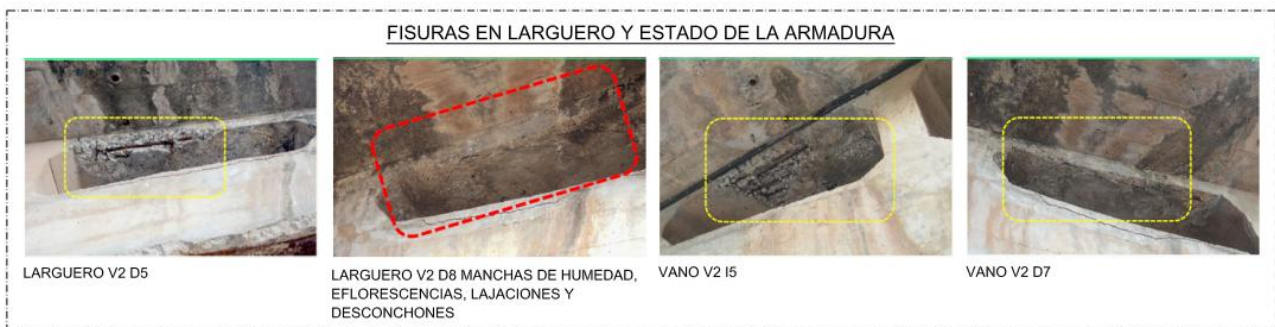
Figura 4. Estado en largueros

- En la cara inferior del larguero y de la losa existen humedades, eflorescencias, lajaciones, desconchones y armaduras vistas, signos propios de un hormigón muy degradado por carbonatación con serios daños en la armadura interna.

- Debido a un problema de drenaje e impermeabilización del tablero, a la pérdida de recubrimiento, al tipo de ambiente de exposición, un proceso de la oxidación se ha producido la degradación del armado de los largueros y de la losa.

| Larguero | Mortero proyectado en cara inferior con resistencia mínima 40 MPa y hormigonado superior con resistencia mínima 30 MPa con armadura de refuerzo B500 |

- Refuerzo de cara superior de losa y largueros mediante recrecido y formación de nueva losa de 25 cm de hormigón armado de resistencia mínima de 30 MPa.

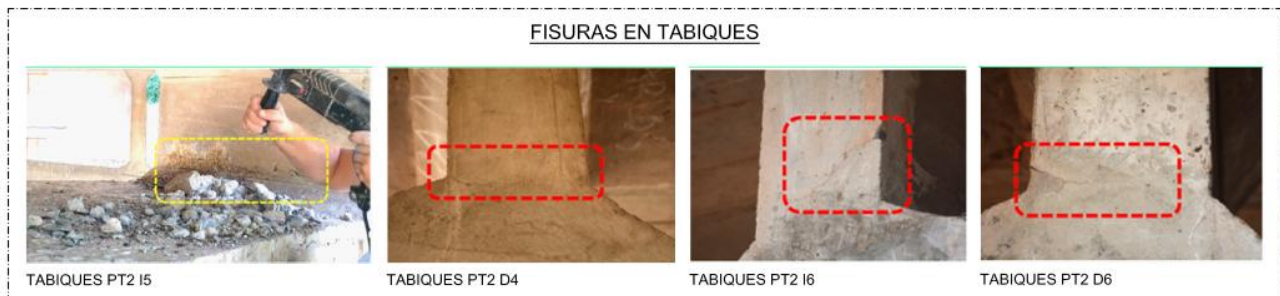
Figura 5. Estado en tabiques

4. **Tabiques:** se presentan fisuras horizontales en bases y capiteles de tabiques, característicos de esta tipología de puentes.

- Implementación de detalle de entalladura en tabiques para permitir rotaciones con control de fisuración.
