# La importancia de la puesta en obra de espaldones de diques

*The importance of a good installation of concrete in breakwater walls of ports*

**Pilar Alaejos Gutiérrez<sup>a</sup>, Víctor D. Lanza Fernández<sup>b</sup>, y Ana Lope Carvajal<sup>c</sup>**

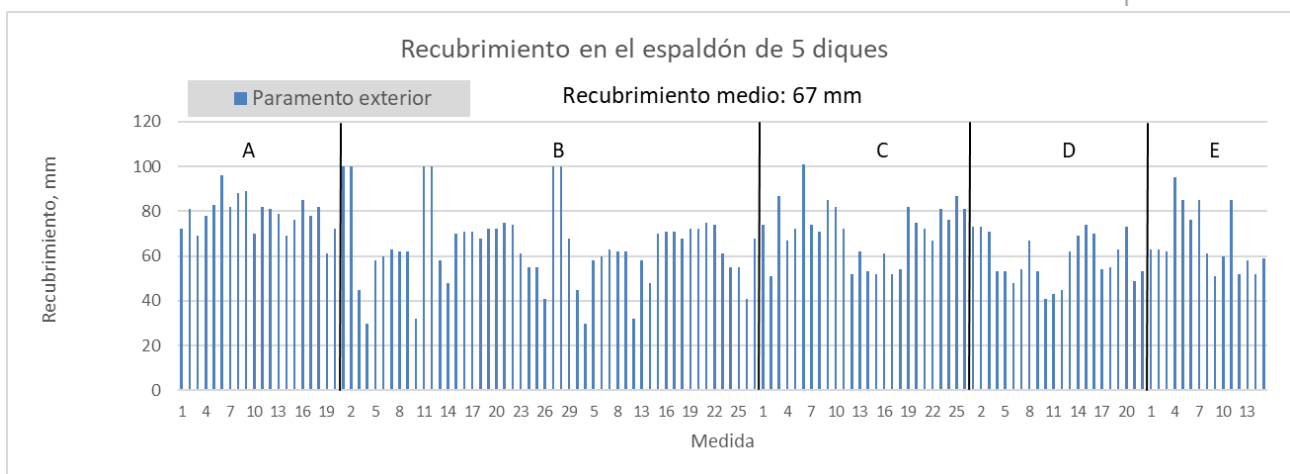
Figura 1. Valores de recubrimiento

Como norma general, el espesor de recubrimiento es un parámetro que se ha cuidado en la ejecución de los diques. Así, como se observa en la Figura 1, en todas las estructuras estudiadas se han medido valores medios en obra muy por encima de lo mínimo que le exigía la normativa.

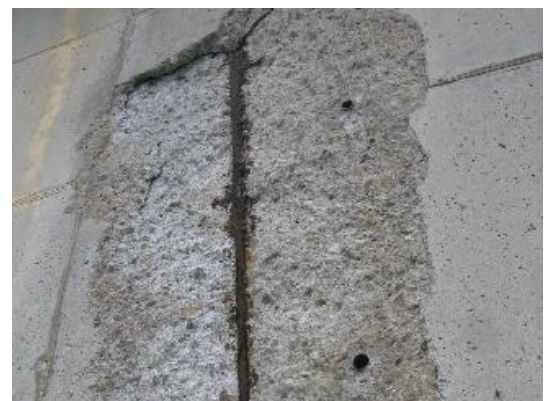
Figura 2. Falta de recubrimiento

Ahora bien, en aquellas zonas puntuales de los espaldones en que se ha observado falta de recubrimiento, se ha desarrollado corrosión en un corto plazo de tiempo (Figura 2).

Durante la ejecución se debe controlar la colocación de los separadores, con especial cuidado en las zonas más sensibles: botaolas, esquinas, aristas. Se pueden hacer comprobaciones de los recubrimientos, tras el desencofrado, con una sonda magnética.

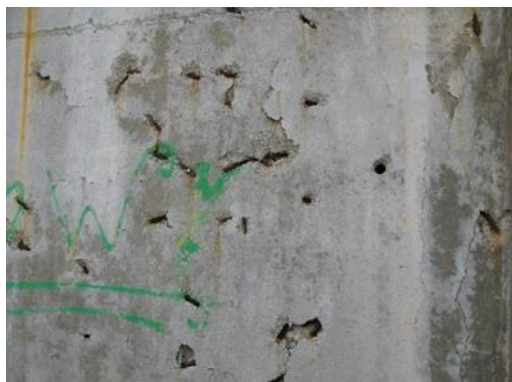
**Figura 3. Falta de recubrimiento en las patillas**

Especial mención merecen los casos en los que la falta de recubrimiento se produce en patillas, ganchos y alambres de atado (Figura 3), ya que el recubrimiento debe estar garantizado en todos los elementos de acero.

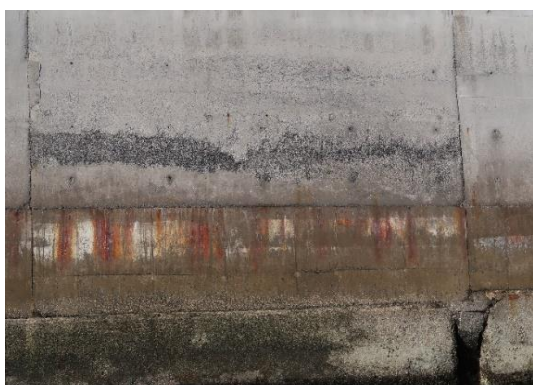
**Figura 4. Tongada mal compactada**

La falta de compactación se ha manifestado de forma grave en algunos casos, con la presencia de tongadas insuficientemente vibradas (Figura 4).

**Antes del comienzo de la obra**, prever el proceso de vibrado y de curado a seguir. Se recomienda apoyar al vibrado convencional de agujas con vibradores externos. También se recomienda estudiar los medios necesarios para la aplicación del vibrado y curado en el paramento exterior, de más difícil acceso.

El proceso de compactación debe prolongarse junto a los fondos y paramentos de los encofrados, y especialmente en los vértices y aristas, sin que el dispositivo de compactación llegue a entrar en contacto con ellos, hasta eliminar todas las posibles coqueras.

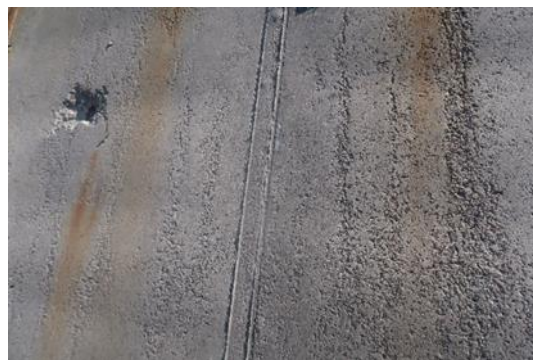
**Figura 5. Regueros**

Otro defecto de compactación observado ha sido la presencia de regueros en el paramento

del espaldón (Figura 5), que coinciden con la posición del armado vertical, más externo. El defecto es importante ya que disminuye sensiblemente la durabilidad del espaldón, al focalizar el fallo de ejecución justo sobre la armadura a proteger.

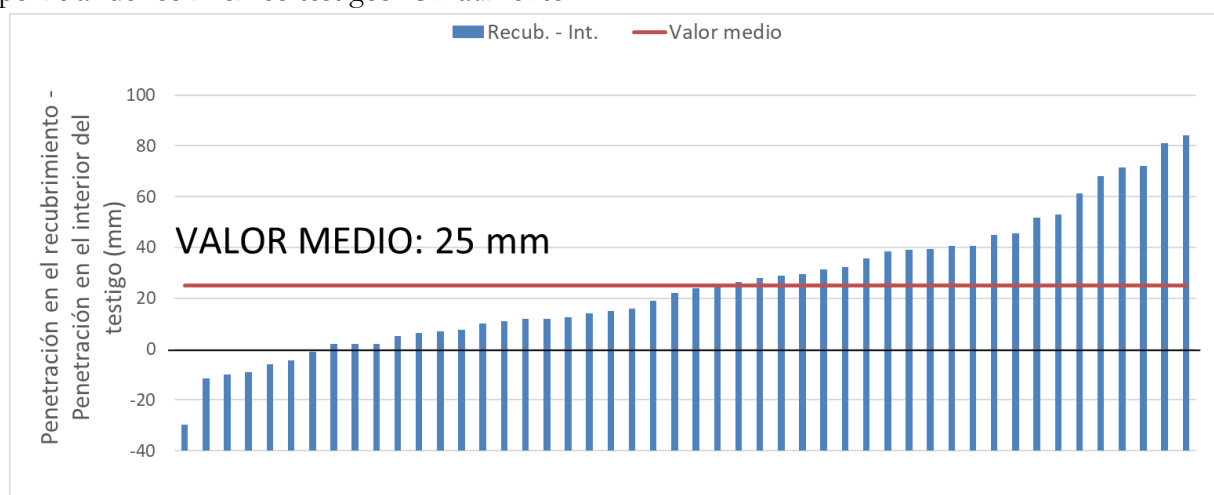
Figura 6. Diferencia del valor de penetración de agua entre la zona interior y exterior del testigo

La diferencia media entre la permeabilidad del recubrimiento y del interior de los mismos

testigos es de 25 mm (Figura 6). La penetración media en el interior de todos los testigos

ensayados ha sido de 54 mm, y en términos de milímetros de penetración de agua, **ha habido una pérdida media de calidad en el recubrimiento del 46%.**

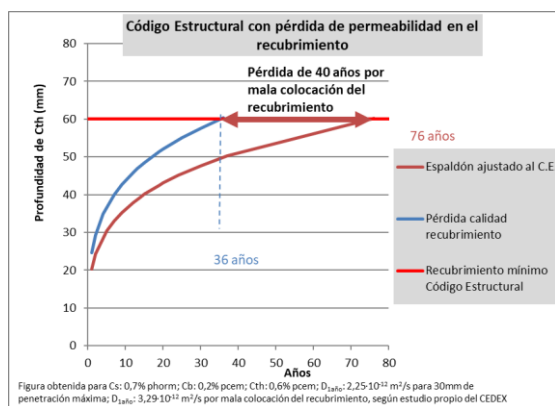
Figura 7. Pérdida de vida útil

Y esta pérdida de calidad del recubrimiento tiene una influencia directa en la vida útil de las estructuras. Se puede cuantificar en años (Figura 7) lo que supone que la calidad del recubrimiento empeore un 46% respecto a un interior de los testigos, aunque se cumplan de forma estricta el resto de las exigencias normativas que fija actualmente el Código Estructural.

No realizar una correcta ejecución del recubrimiento conlleva perder 40 años de vida útil en el espaldón, aunque el hormigón en el interior de los testigos cumpla con el requisito normativo actual de permeabilidad.

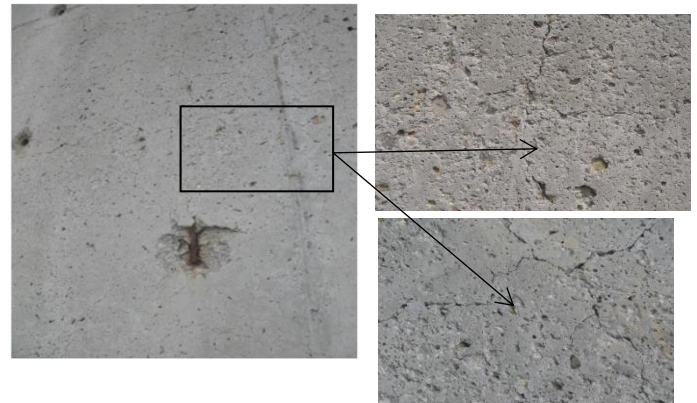
Figura 8. Afogados

Cuando el curado es deficiente, siempre se va a producir una peor calidad del recubrimiento, aunque el efecto no se aprecie a simple vista. Sin embargo, en los casos más graves en que las

condiciones ambientales han sido muy desfavorables y/o el curado inexistente, los defectos son observables en la inspección de las estructuras. Es el caso de los 5 espaldones de diques estudiados, en los que la inspección visual revela defectos propios del recubrimiento que están relacionados con la falta de curado: afogados y decapados en la superficie del hormigón, como se observa en la Figura 8.

Se deben aplicar los días de curado resultantes de la formulación del Código Estructural, en general, no menos de 7 días.

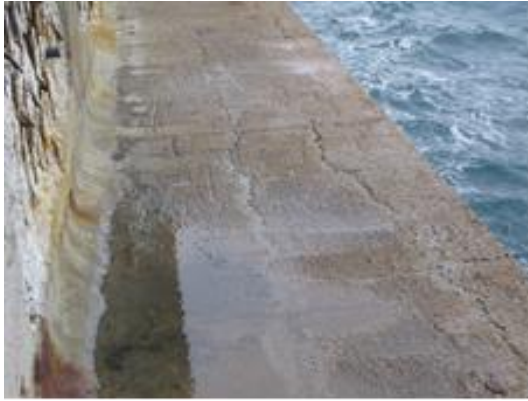
Figura 9. Falta de bombeo en la solera

Así, esta solera exterior ha provocado una rápida corrosión en zonas inferiores debido a la suma de dos efectos: el primero es la mayor

concentración de cloruros del hormigón en esta zona porque la solera, a veces incluso horizontal y prácticamente sin bombeo, se encharca y permite el ascenso capilar del agua de mar al paramento (Figura 9).

**En la fase de proyecto** diseñar el espaldón con una geometría sencilla con superficies planas, evitando curvaturas innecesarias. Valorar la necesidad de colocar una berma de tránsito exterior en el espaldón y, si se hace, realizarla con una marcada pendiente de bombeo. Prescribir en Proyecto la utilización de un hormigón como mínimo de consistencia fluida.

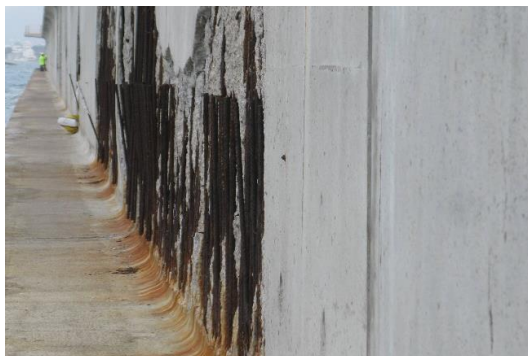
Figura 10. Corrosión en empalmes de armaduras

La segunda causa es la presencia siempre de solapes de barras verticales en esta zona, aumentando la superficie de barras oxidadas y facilitando así la pérdida del recubrimiento (Figura 10).

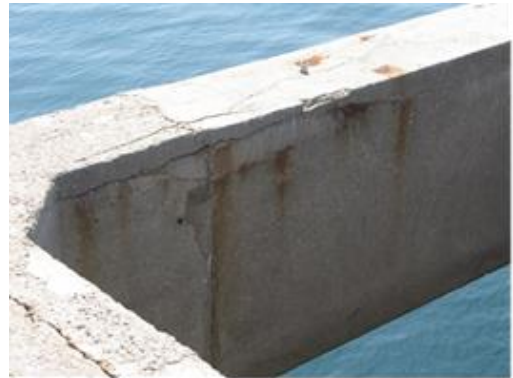
Figura 11. Corrosión en aristas

Un segundo elemento geométrico que ha mostrado clara debilidad frente a los procesos de corrosión son las esquinas. Tanto el canto superior de la viga cantil como el canto superior de los espaldones son zonas donde la corrosión, primero genera una fisura sobre la barra corroída y, a continuación, progresa hasta la pérdida total del recubrimiento. **La disposición en esquina** facilita la entrada de cloruros por dos caras y la corrosión de una amplia superficie de la barra favorece la expulsión del recubrimiento. Además, cuando una de las caras es horizontal,

permite retener humedad y acelerar el proceso (Figura 11).

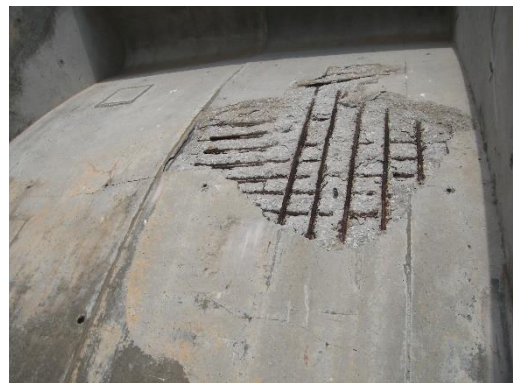
Figura 12. Corrosión en zonas curvas

Finalmente, cuanto más compleja es la geometría de un espaldón y más **zonas curvas** incluye, más difícil es garantizar el espesor de recubrimiento (Figura 12).

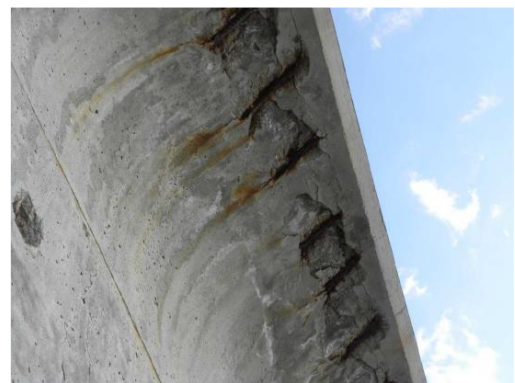
Figura 13. Corrosión en el botaolas

El botaolas es un ejemplo de zona curva propia de los espaldones que muestra debilidad frente a la corrosión. En este elemento, si no se consigue mantener el recubrimiento, aparece fisuración por corrosión (Figura 13).
