# Fallo a punzonamiento de un forjado bidireccional en Zaragoza

## *Case study of two-way flat plate punching failure in Zaragoza*

Jose Manuel Viver<sup>a</sup>, Jesús M. Rodríguez Romero<sup>b</sup> Eduardo Díaz-Pavón Cuaresma<sup>c</sup>,

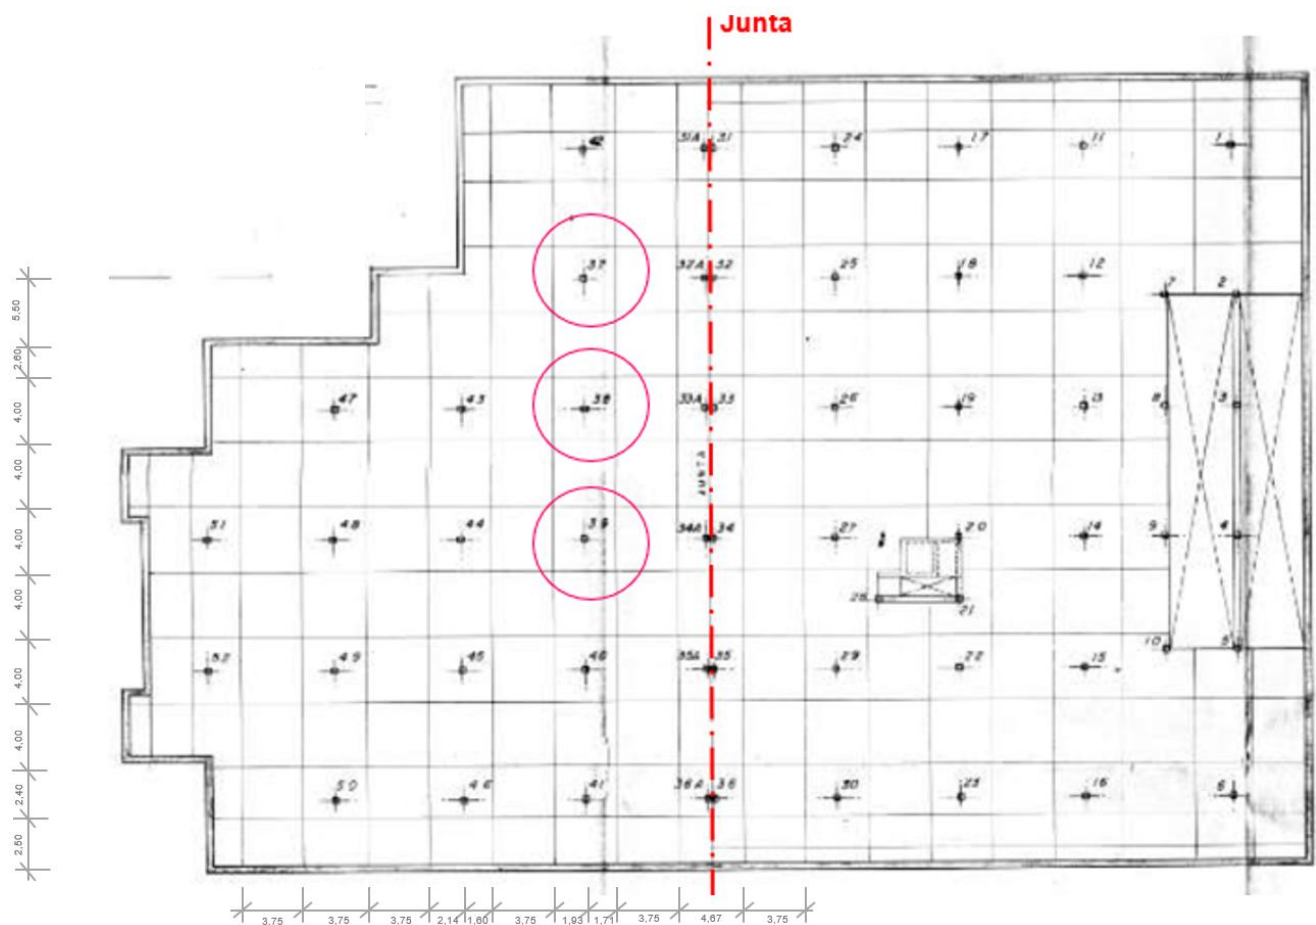
Figura 1. Planta general del forjado

En las zonas de apoyo de tres pilares se detectó que se había producido un desconchado de parte del hormigón que recubre la armadura inferior de la losa del forjado, con un descenso de ésta de unos 3 cm respecto a dichos apoyos.

En la figura 1 anterior se destaca la posición de dichos pilares y en la figura 4 se muestran unas vistas de uno de ellos.

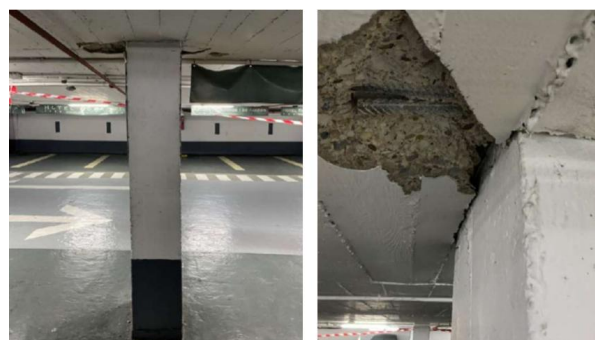
**Figura 4. Vistas de las anomalías detectadas en uno de los soportes**

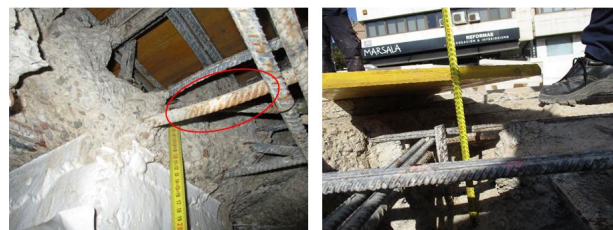
Se realizó mediante la apertura calas en distintas secciones críticas de los forjados, una vez este había sido apeado. En ellas se detectó que en torno a algunos pilares la armadura de punzonamiento se había colocado mucho más profunda de lo previsto en proyecto, por encima de 14 cm. En particular, en el caso de uno de los apoyos siniestrados (pilar 37) la rama horizontal de la armadura de refuerzo de punzonamiento se situaba a 24 cm de la cara superior de la losa, es decir, totalmente “caída” o desplazada, probablemente durante el hormigonado (figura 5 siguiente).

Figura 5. Vistas de algunas de las calas realizadas. Se señala en rojo el tramo horizontal de la armadura de punzonamiento, caída.

De acuerdo con los resultados expuestos en el apartado anterior el origen de los daños en torno a los soportes, correspondientes a fallos de punzonamiento, residía en una disposición ineficaz de la armadura de punzonamiento que, en la práctica, invalidaba su contribución a la resistencia frente a este modo de fallo. Desgraciadamente la carga real de acabados y tierras dispuesta sobre la losa excedía ligeramente además la prevista en el proyecto, de modo que tan solo con la contribución del hormigón las condiciones de seguridad de origen, tal y como se ejecutó la losa, no resultaban válidas.

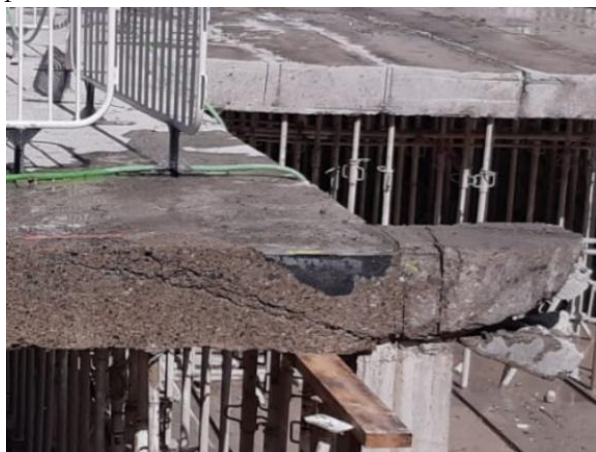
A pesar de no llegar a producirse el colapso, el coste de los refuerzos necesarios para garantizar la seguridad de la estructura condujo a la decisión de demoler el forjado de cubierta. El proceso de sustitución controlada de dicho forjado mediante cortes con sierra permitió identificar los mecanismos de fisuración interna del forjado en torno a algunos pilares (figura 8), información muy valiosa para entender el comportamiento real de la estructura frente a punzonamiento.

**Figura 8. Vista, durante el proceso de demolición, de la fisuración del forjado por punzonamiento en torno a un pilar**
