# Reparación y refuerzo de puente histórico (proyecto de 1961 por José Antonio Torroja, sistema Barredo) mediante pretensado exterior y fibra de carbono

*Repair and reinforcement of historic bridge (1961 project by José Antonio Torroja, with Barredo system) using external prestressing and carbon fiber.*

Freyssinet España realizó en 2021 la reparación y refuerzo de las vigas pretensadas del viaducto sobre el río Fresnedoso, estructura es del año 1961 proyectada por D. José Antonio Torroja con vigas pretensadas mediante el sistema patentado Barredo. Previamente al inicio de las obras se llevó a cabo una inspección especial para conocer el estado global de la estructura (resistencia hormigón y tensión actual de los cordones mediante el método de la ballesta). Los trabajos de reparación y refuerzo de la estructura consistieron en reemplazo de apoyos existentes con ménsulas y pilastras metálicas, refuerzo activo/pasivo de vigas (pretensado exterior + bandas de TFC), sustitución de pretilas y cambio de juntas de dilatación.

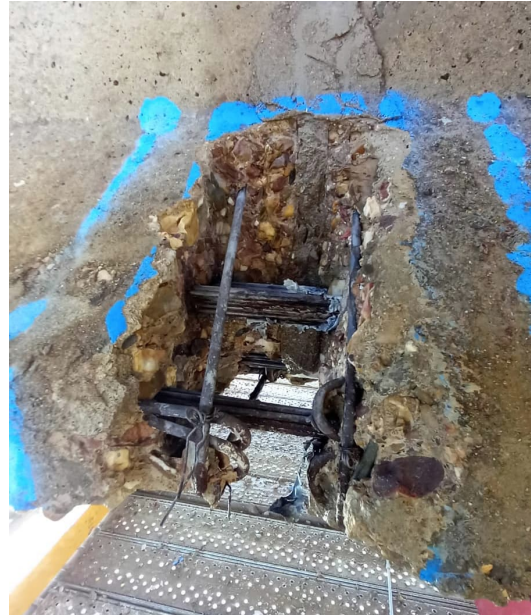
Figura 11. Catas de inspección del pretensado.

- Geometría general del viaducto, y más concretamente geometría de vigas y del tablero.
- Se realizó un levantamiento geométrico en detalle de vigas, diafragmas, apoyos, losa.
- Inspección de Tecnología del pretensado existente. Para ello se llevó a cabo el repicado en culatas de vigas y catas en zona cercana a apoyo y centro de vano.
- Armado que componen las vigas, principalmente pretensado en centro de vano y armado de cortante en catas cerca de apoyos.
- Estado de juntas de dovelas de vigas.
- Geometría de apoyos actuales.
- Catas para ver estado de pretensado.
- Probetas de hormigón para conocer:
  - o Resistencia.
  - o Existencia de cloruros.
  - o Carbonatación.
- Catas en losas y vigas para conocer cuantía y distribución de armado pasivo (figura 11).
- Ensayos para conocer resistencia de armadura pasiva y activa.

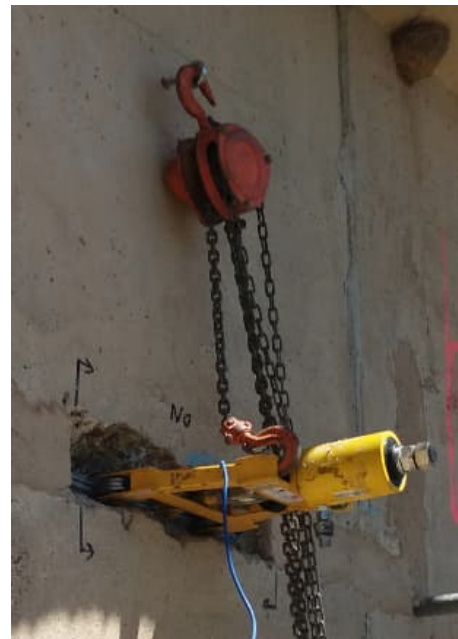
Figura 15. Colocación de ballesta en obra.

Tras la calibración de ballesta realizada en laboratorio, se procedió a la realización del ensayo in situ sobre las rozas preparadas a tal efecto. Para una mayor precisión en la medida, se colocó la ballesta colgada de un polipasto con anclajes al alma de viga (figura 15), de tal manera que se aseguraba la correcta colocación del alambre entre rodillos y la medida del desplazamiento sin distorsiones.

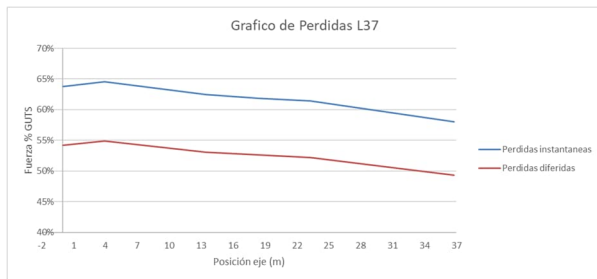
Figura 16. Gráfica de pérdidas.

Se obtuvieron los valores de deformación de cada alambre en función de la carga transmitida, los cuales se correlacionaron con las pendientes obtenidas.

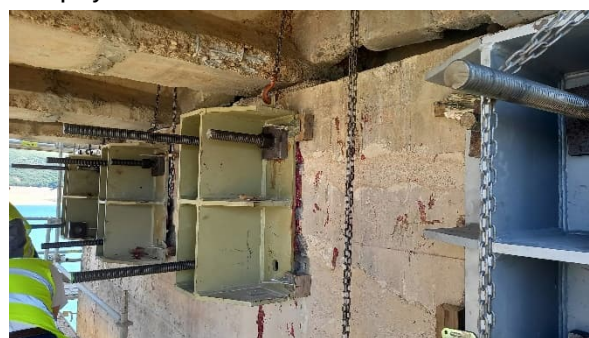
Figura 20. Ménsulas metálicas sobre estribo.

Los apoyos situados en el otro extremo apoyan directamente en planchas de plomo, siendo apoyos fijos. Ante el estado en el que se encontraban los apoyos de las vigas, donde las chapas de plomo en muchos casos totalmente desplazadas y degradadas, fue necesario el cambio y restitución de estos elementos.

Para los apoyos en estribo, fue necesaria la disposición temporal de ménsulas metálicas ancladas al fuste de este (figura 20), sobre las cuales se colocaron los cilindros hidráulicos para llevar a cabo el levantamiento del tablero. La colocación de los cilindros sobre la ménsula se
