# Estructura integral postesada para puenteo de bóvedas de fábrica

## *Post-tensioned integral structure spanning over masonry arch bridges*

A continuación, se estudia la solución aplicada por LRA Infraestructures Consulting en el marco de las operaciones ejecutadas en la obra de emergencia de rehabilitación de una bóveda de fábrica, la estructura 0N-0430-0141+520, situada en el P.K. 141+520 de la carretera N-430 en Ruidera (Ciudad Real).

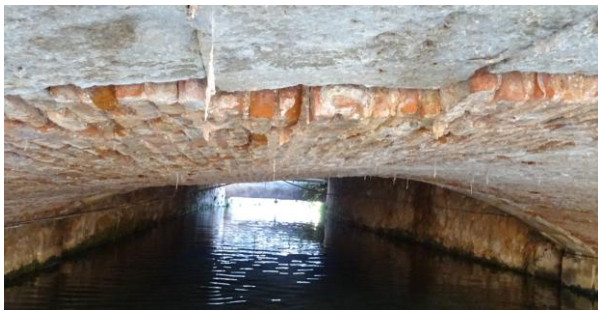
En el caso objeto analizado por LRA, la principal patología identificada en la estructura fue la deformación significativa de la bóveda de fábrica de ladrillo original. Esta deformación se debe a la combinación de factores erosivos y a los esfuerzos que actúan sobre la bóveda, especialmente aquellos provocados por la sobrecarga de tráfico.

Igualmente, se trata de una bóveda rebajada con un reducido espesor de tierras. En este tipo de estructuras la transmisión de las sobrecargas de tráfico no se realiza de igual forma que en bóvedas con mayores flechas y espesores de relleno. En estos casos las cargas se transmiten de forma más directa a las piezas, en especial a las situadas en la clave de la bóveda.

**Figura 7. Deformación de la bóveda original.**

Teniendo en cuenta ambos aspectos, el grado de deterioro y el de protección, se propuso como solución la ejecución de una losa de hormigón postesada sobre la bóveda original con cimentación pilotada tras los hastiales de esta. Esta nueva estructura sustituye a la existente, puenteándola y dejándola sometida exclusivamente a su propio peso.

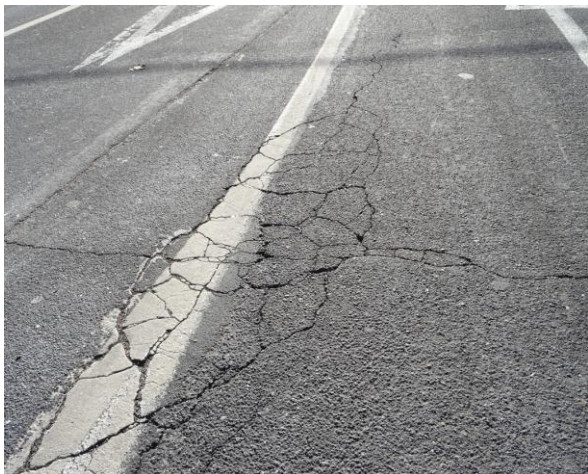
La deformación existente en la bóveda se vio reflejada incluso en la propia plataforma, donde se apreció un blandón en la carretera. Este deterioro se localizó en la zona situada entre la ampliación y la estructura original, que es dónde se ha producido esta deformación.

**Figura 8. Blandón existente en la plataforma.**

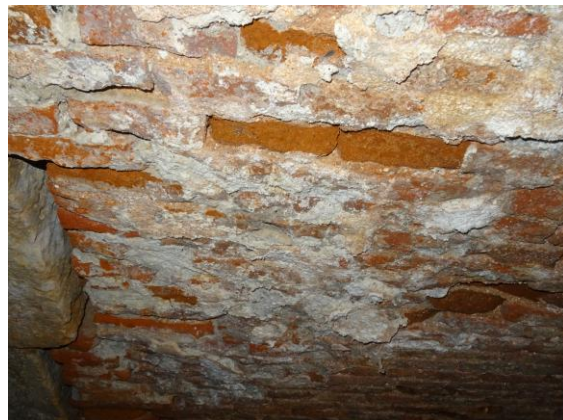
En el intradós de la bóveda se observaron, de forma generalizada, humedades y eflorescencias debido a las filtraciones que se han producido a través de la estructura.

La persistencia de estos deterioros ha favorecido el deterioro de las piezas de ladrillo en las que se apreció una erosión generalizada, lavado de llagas y restos de mortero cementoso.

Por lo general, este tipo de intervenciones no son muy adecuadas, ya que este tipo de

morteros no permite la transpirabilidad de las piezas y puede acabar produciendo una erosión más acentuada de las piezas por la acumulación de humedad en estas zonas.

**Figura 9. Erosión generalizada, eflorescencias y restos de mortero cementoso.**

En cuanto a los trabajos previstos en el intradós de la bóveda, en primer lugar, se preparó la superficie retirando los restos de mortero cementoso mediante un picado manual y se realizó una limpieza generalizada de toda la superficie de la bóveda mediante un chorreado con abrasivo. Cabe destacar, que el chorreado se realizó asegurando la retirada de todos los restos de materiales para obtener una correcta adherencia en los tratamientos posteriores.

Tras los trabajos de chorreado con abrasivo, se procedió a un chorreado generalizado en toda la superficie de la bóveda con agua a baja presión, entre 34 y 70 MPa, para eliminar eflorescencias y sales solubles, y

también se realizó un picado y saneado manual de aquellas piezas que se encontraban sueltas, fracturadas o que presentaban un grado de meteorización muy avanzado.

En aquellas zonas en las que existía lavado de llagas o dónde se hayan repuesto piezas desprendidas o previamente saneadas se procedió al rejuntado de llagas con un mortero de cal hidráulica natural.

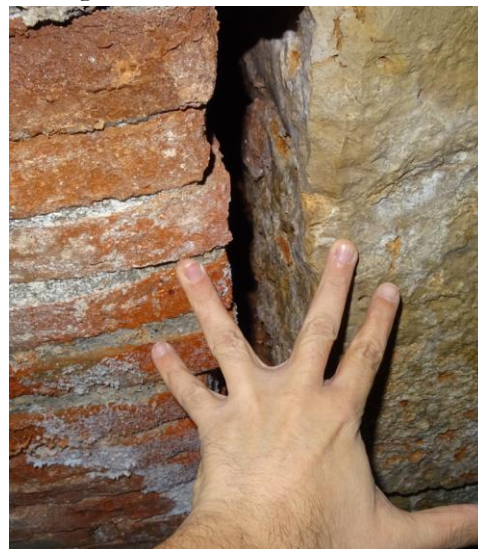
Uno de los puntos donde se pudo apreciar de forma más clara la deformación existente es en la zona de unión bóveda-boquilla, donde se detectó un desplome significativo de las piezas de ladrillo respecto a las de sillería de la boquilla. Además, en esta zona se apreció también una separación entre la bóveda y la boquilla debido a la diferencia de rigidez existente entre estos elementos, lo que favoreció la aparición de grietas longitudinales.

**Figura 10. Grieta bóveda-boquilla en el lado de la ampliación.**

En la boquilla del lado derecho, que corresponde a la ampliación, se observó una mayor separación entre la bóveda y boquilla. Además, se detectaron áreas específicas donde el relleno de tierras era visible debido a la pérdida de piezas.

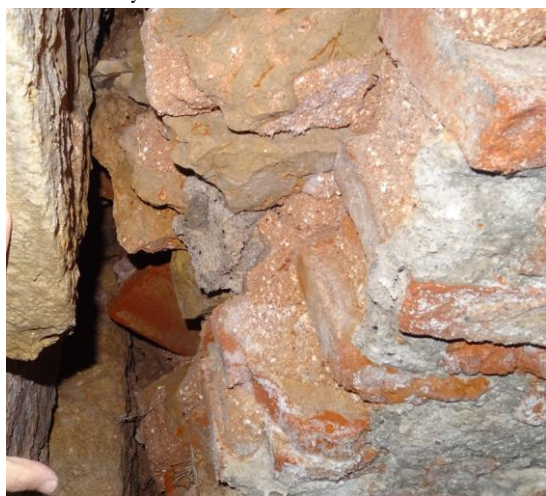
Cabe destacar que la existencia de deterioros de mayor intensidad en este lado de la estructura se debe principalmente a la acción del tráfico, pero también se ve favorecida por el reducido espesor de las tierras. De este modo, la acción directa del tráfico sobre la zona bóveda-boquilla, favorece la separación de esta unión por el empuje de las dovelas de la boquilla hacia el exterior, y el reducido espesor de tierras, produce una carga de tráfico más directa a las piezas, especialmente en la zona de clave, favoreciendo la pérdida de piezas de fábrica. Todo ello se ve potenciado por la acción erosiva.

En fases iniciales, dicha erosión afectaría a la durabilidad, sin embargo, se ha convertido en un deterioro de afección estructural, ya que implica una pérdida de sección resistente en zonas localizadas. Además, en estructuras de fábrica el proceso de pérdida de piezas aumenta de forma exponencial a medida que se pierden piezas de la sección, puesto que el reparto de los esfuerzos se ve mermado y las piezas que aún se mantienen en la sección sufren una sobrecarga cada vez mayor.

**Figura 11. Pérdida de piezas**

Asimismo, teniendo en cuenta que la pérdida de forma es una situación irreversible y con objeto de preservar en las mejores condiciones la estructura, se procedió a reparar las zonas del intradós que presentaban pérdida de piezas o lavado de llagas. Para ello, se ejecutó un chorreado con abrasivo a baja presión generalizado y un saneo de aquellas piezas sueltas o rotas.

Posteriormente, se repusieron las piezas perdidas o saneadas y se ejecutó un rejuntado de las zonas que presenten lavado de llagas. Además, se propuso extender sobre el trasdós de la bóveda un sistema de redistribución de esfuerzos con objeto de mejorar en la medida de lo posible el estado original de la bóveda. Este

Posteriormente, se repusieron las piezas desprendidas o saneadas mediante piezas de ladrillo de características y geometría similares a las existentes.

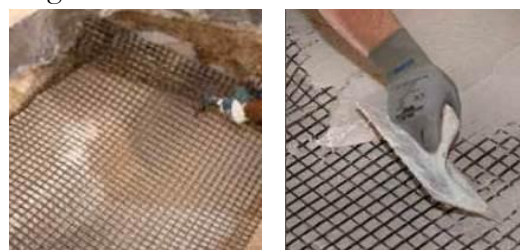
**Figura 12. Colocación de la malla de fibra y extensión de la segunda capa de mortero**

A continuación, se colocó la malla estructural de fibra de vidrio de 21x21 mm de mallado, sobre la primera capa de mortero fresco, y se extendió la segunda capa de 5 mm de espesor del mismo mortero de cal empleado en la primera capa. No obstante, esta segunda capa no se aplicó en las zonas de anclaje de la malla para asegurar su correcta instalación.

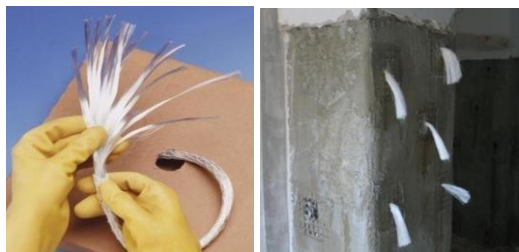
**Figura 13. Sistema de anclaje de cuerdas de fibra de vidrio**

Finalmente se colocó el sistema de anclaje de la malla formado por cuerdas en fibra de vidrio unidireccionales de alta resistencia. Dicho sistema se recortó a una longitud igual a la profundidad de la perforación más los extremos a deshilar.

Para la colocación del sistema de anclaje, primeramente, se impregnó una resina epoxídica fluida y se espolvoreó el área impregnada con arena seca. Seguidamente, se retiraron las cánulas de protección de los orificios ejecutados anteriormente y se inyectó con la fijación química epoxídica de resina de viniléster. Después, se insertó el sistema de anclaje, se abrió en abanico la parte exterior del sistema, fijándola con resina epoxídica, y se espolvoreó de arena hasta la saturación.

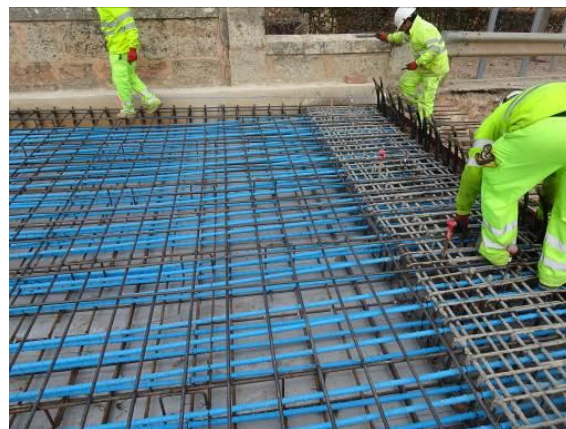
**Figura 14. Enfilado de las vainas de los monocordones**

Una vez ejecutada la cimentación, se procedió al armado y hormigonado de la losa pretensada de 32 cm de canto. La losa contaba con 13 grupos de 6 y 4 monocordones, los cuales se enfilaron en las vainas dispuestas previamente al hormigonado, procediendo su tesado una vez que la losa adquirió la resistencia exigida.

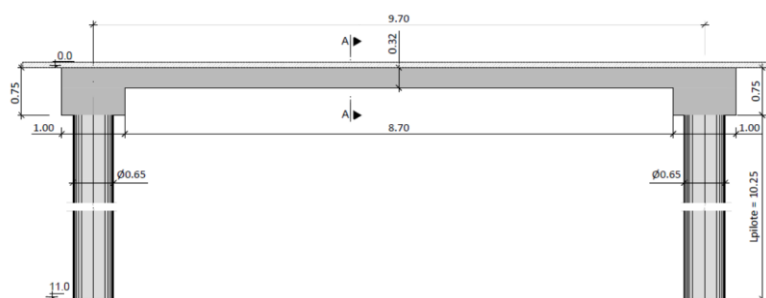
**Figura 15. Nueva losa postesada pilotada**

En cuanto a la cimentación, una vez alcanzada la cota deseada se procedió a la ejecución de dos filas de pilotes de 650 mm de diámetro, con una separación entre ejes de 1,4 m y una profundidad de 10,25 m. En coronación

los pilotes estaban arriostrados por la losa, la cual contaba en su extremo, con un recrecio a modo de zuncho de atado de 1 m de ancho y 75 cm de canto.
