# Reparación de puentes de fábrica. Conservación del patrimonio histórico

## *Repair of masonry bridges. Conservation of historical heritage*

Jorge Juan Fernández Díaz<sup>a</sup>, Mario Martín Aguilera<sup>b</sup>, Noemí Corral Moraleda<sup>c</sup>

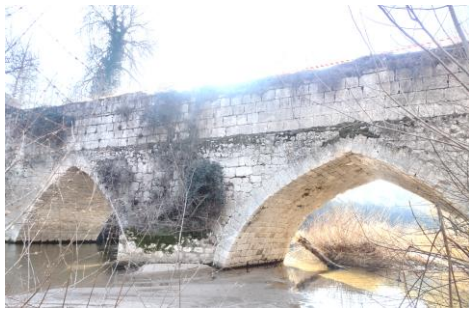
Otro tipo de deterioros, habitualmente infravalorado, es la aparición de vegetación enraizada en huecos existentes entre las piezas de sillería o mampostería que conforma la estructura. Estas patologías son producidas por la retención de agua en las juntas existentes entre las piezas de fábrica que propicia el enraizado y que podría provocar una pérdida progresiva de piezas por la degradación de sus juntas. Este tipo

de deterioros se pudo observar en gran abundancia en el puente Mediana.

**Figura 5. Vegetación enraizada en el puente Mediana sobre el río Eresma.**

Por otro lado, frente a la vegetación enraizada se procede a su retirada completa del mismo que, en algunos casos, puede requerir la realización de una tala previa para vegetación de mayor envergadura.

No obstante, la retirada de la vegetación en algunos casos se deberá realizar de forma minuciosa y por procesos muy manuales, llegando a emplear de forma muy puntual productos biocidas en la vegetación enraizada a retirar, que evite comprometer la integridad estructural del puente, como tampoco produzca afecciones a las piezas de fábrica existentes.

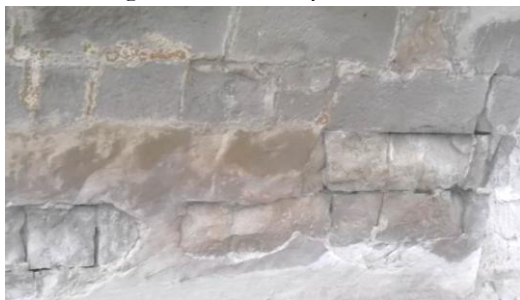
**Figura 6. Lavado de llagas bajo puente de fábrica en el municipio de Tudela.**

Finalmente cabe indicar que ante patologías de lavados de llagas o degradación de juntas es habitual proceder a su rejuntado con el mismo tipo de mortero de cal, anteriormente indicado, que también mantendrá criterios estéticos que evite su alteración con el conjunto de estas estructuras con valor patrimonial.

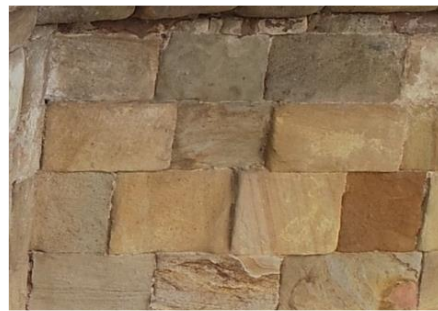
Los agentes atmosféricos, por otro lado, también pueden producir acciones erosivas en las piezas de fábricas, ya sea de forma local o extendida. Dicha acción erosiva origina la aparición de deterioros como la degradación de juntas o lavado de llagas, en caso de que exista un relleno en las juntas. Estos agentes atmosféricos también pueden provocar la fragmentación y erosión de las piezas de fábrica que puede agravarse hasta producir pérdida de un porcentaje elevado del espesor de la pieza.

En las fases iniciales del proceso de degradación anterior se produce una afección a la durabilidad que puede llegar a convertirse en una afección resistente en tanto que implica una pérdida de sección resistente en zonas localizadas.

Además, el proceso de pérdida de estas piezas aumenta de forma exponencial a medida que se pierden piezas de la sección, puesto que el reparto de los esfuerzos se ve mermado y las piezas que aún se mantienen en la sección sufren una sobrecarga cada vez mayor.

**Figura 7. Erosión de sillares en puente de fábrica situado en el municipio de Soria.**

En el caso del puente de Tudela, en el que la pérdida de volumen que presentan algunas piezas era superior al 60%, se procede a la reposición de las piezas afectadas por piezas de nueva labra de piedra arenisca de la zona media (es aquella a la que pertenecen Tafalla, Artajona, Pitillas), que mantiene el aspecto y no supone inconvenientes desde el punto de vista medioambiental. Asimismo, es preciso analizar adecuadamente las dimensiones de las nuevas piezas a disponer: en caso de una pieza localizada no existe duda puesto que se debe reponer el mismo volumen; no obstante, cuando sea necesario reponer un mayor número de piezas se deben colocar piezas de nueva labra que guarden semejanza con el tamaño de hilada y el despiece de la zona en la que se vayan a ubicar.

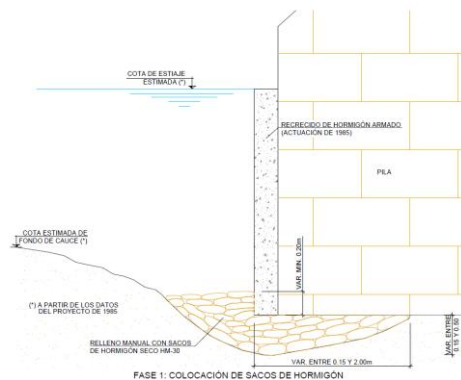
**Figura 8. Primera fase. Colocación de sacos de hormigón.**

El siguiente paso consiste en rellenar de forma manual, con el equipo de buzos correspondiente, las oquedades detectadas mediante hormigón HM-30 predosificado seco contenido en sacos de yute.

Es fundamental que estos trabajos sean llevados a cabo por buzos con experiencia en este tipo de tareas, ya que la cantidad de relleno de hormigón en cada saco debe ser adaptada a las necesidades de cada oquedad, de modo que, al ser los sacos de hormigón seco, pesados y maleables antes del fraguado, quedando

completamente amoldados al hueco y entre ellos. Así, al endurecer conformarán un bloque único de hormigón sin zonas huecas en él. Los buzos se ayudarán de los útiles y pinzas necesarias para garantizar que los sacos quedan correctamente colocados y compactos.

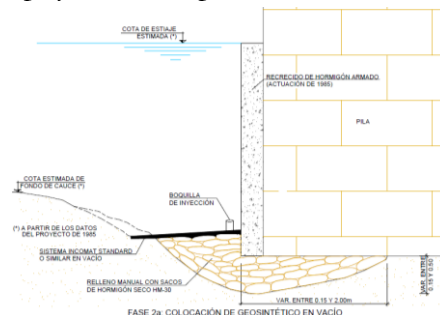
**Figura 9. Inicio de la segunda fase. Colocación del geosintético en vacío.**

El procedimiento consiste en colocar el geosintético en vacío sobre los sacos de hormigón y entorno a la pila en las zonas de socavación. Este material queda fijado mediante alambres a puntos de anclaje dispuestos en la propia pila o en el fondo del cauce del entorno, así como embebido parcialmente en el terreno en el extremo opuesto a la pila en una longitud de unos 50 cm y en una profundidad de 30 cm aproximadamente. Este trabajo será llevado a

cabo por un equipo de buzos con ayuda de medios auxiliares que transporten el material hasta el lugar de colocación, que en principio serán flotantes, aunque también se podría utilizar una grúa dispuesta sobre el tablero del puente como apoyo a estas operaciones.

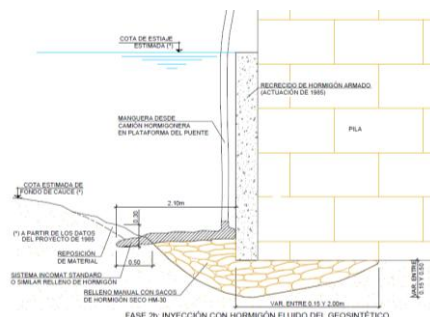
**Figura 10. Final de la segunda fase. Llenado con hormigón fluido del geosintético**

Una vez dispuesto el geotextil, se procede a su relleno mediante hormigón fluido. Este hormigón es vertido desde un camión hormigonera que se encuentre sobre la plataforma y que dispone de mangueras de longitud suficiente para ser conectadas a las boquillas de hormigonado de que dispone el geosintético.

De este modo, el geosintético queda relleno de hormigón hasta un espesor de unos 14 cm, lo que supone haber ejecutado, de facto, una “losa de hormigón” en las bases de las pilas afectadas por la socavación, sistema que ofrece grandes prestaciones frente a la erosión y a la socavación.

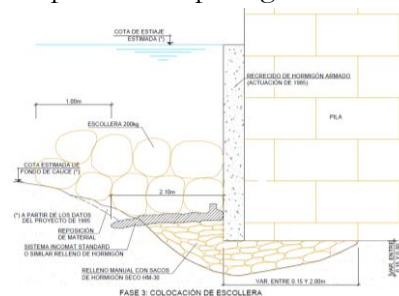
**Figura 11. Tercera fase. Colocación de escollera de protección**

Por último, y para evitar futuras socavaciones en la base de las pilas, se disponen de dos capas de escollera de 200kg en todo el perímetro de la pila, hasta un metro más allá del

final de geotextil, de modo que este también quede completamente protegido.

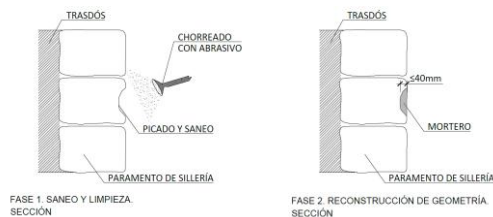
**Figura 12. Recuperación de geometría de piezas para huecos inferiores a 40 mm.**

Para piezas de fábrica con un grado de erosión inferior al 60% se considera más adecuado realizar una reconstrucción de la geometría que para ello se empleará un mortero de cal hidráulica natural y eco-puzolana que, a diferencia de morteros de cemento, cuenta con una excelente permeabilidad. Este mortero empleado para la reconstrucción debe también mantener un aspecto superficial que no altere la estética de la estructura. El procedimiento de reparación mediante reconstrucción de la geometría presentará variaciones según las dimensiones y espesor del hueco a rellenar que se expondrá a continuación. Para huecos de hasta unos 30-40 mm de profundidad, podrán ser tratados directamente con mortero de cal hidráulica natural y Eco-puzolana, disponiéndose de una capa de hasta 40 mm de espesor.

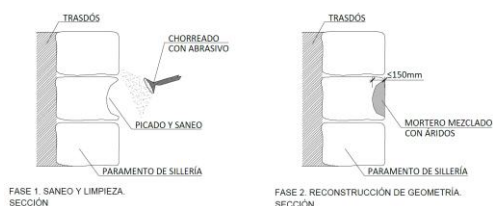
**Figura 13. Recuperación de geometría de piezas para huecos comprendidos entre 40 y 150 mm.**

Para huecos de hasta 150 mm, se deberá incorporar al mortero antes mencionado áridos de naturaleza igual a la del soporte y del tamaño tal que hagan que su trabajabilidad sea la óptima para disponerse en estos huecos.

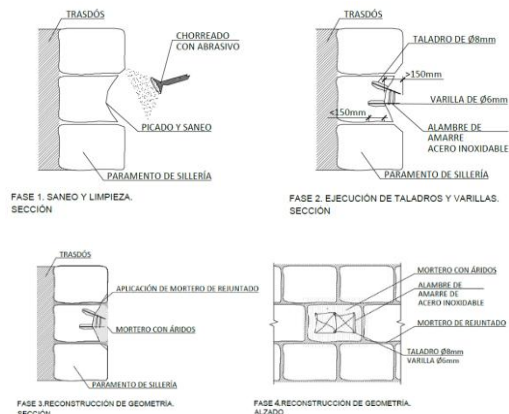
**Figura 14. Recuperación de geometría de piezas para huecos superiores a 150 mm.**

Para huecos aún mayores, se deberán realizar una serie de taladros previos en el hueco para posteriormente introducir una varilla en los mismos que ayude a la colocación y trabazón del mortero más áridos. Se harán tantos taladros como el hueco lo requiera dejando un espaciamiento máximo de 0,25 m en las dos direcciones entre los mismos.
