# Patologías estructurales en tableros sección cajón de dovelas prefabricadas con pretensado no adherente

## *Structural Issues in Precast Segmental Box Girders with Unbonded Post-Tensioning System*

La presente ponencia va a desarrollar el estudio que se ha realizado en una de estas estructuras, el viaducto de Tremor, con objeto de determinar el estado de la misma. Este estudio se ha centrado en cuatro aspectos fundamentales, que se desarrollan a continuación: pretensados exteriores, estado del hormigón, análisis estructural del tablero y finalmente la inspección y análisis de uno de sus elementos más críticos, sus mamparos.

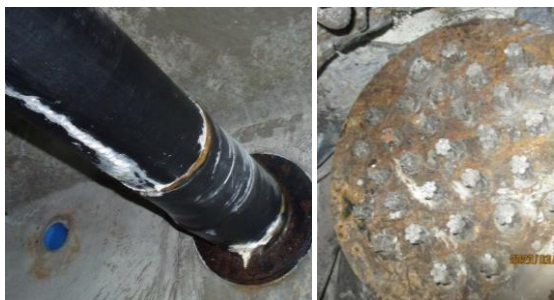
se observan numerosas evidencias de falta de estanqueidad de los cables, con la consiguiente circulación de agua por su interior.

Tras la inspección visual se procedió a realizar una apertura de vainas y cabezas de anclaje en un amplio muestreo de cables, con objeto de verificar las patologías apreciadas en la inspección visual. Esta fase 2 de inspección confirma la existencia de defectos en la inyección de los cables, bien por falta de compacidad de la lechada o bien por presencia de oquedades, por las que ha circulado agua que puede haber penetrado por los bloques de anclaje. Se ha observado, pues, corrosión en algunas cabezas de anclaje (Figura 1), corrosión en algunos torones de los cables de pretensado y, en algún caso, pérdida de tensión de algún torón que puede deberse roturas por efecto de la corrosión bajo tensión.

**Figura 1. Corrosión y eflorescencias en zonas de anclaje (izquierda) y cabeza de anclaje con corrosión (derecha).**

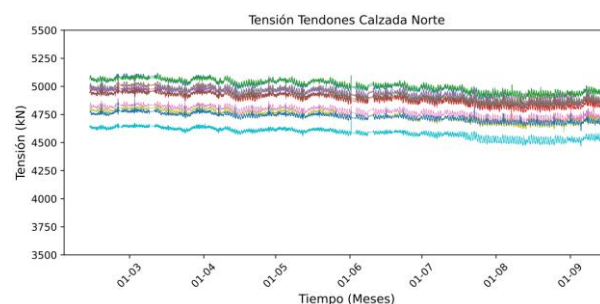
La cuerda vibrante da fuerzas del orden de 4,800-5,000 kN (Figura 2) y no detecta grandes variaciones en ningún cable, salvo excepciones puntuales. Los resultados de la monitorización

continua reflejan que todos los cables mantienen una fuerza del orden de 4,900-5,200 kN, siendo la fuerza teórica según el proyecto original de 5,120 kN, ya teniendo en cuenta pérdidas de pretensado. No se aprecia, por tanto, que ninguno de los cables monitorizados presente una pérdida significativa de tensión. Tampoco se observa anomalía en ninguno de los cables en relación con la frecuencia fundamental de vibración, que exhiben una regularidad constante.

**Figura 2. Fuerzas de los cables registradas en la monitorización en continuo.**

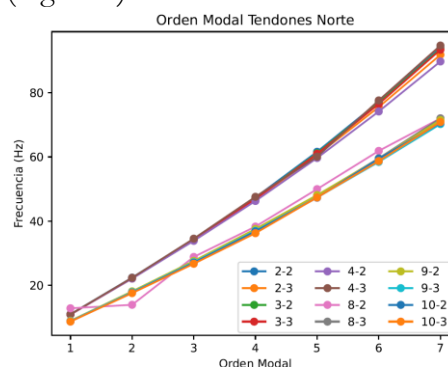
La detección de las frecuencias propias más altas, por su parte, puede ser indicativo de daños locales en los cables (rotura puntual de algún torón en una cierta sección, que se reancla a una cierta distancia gracias a la inyección interior de la vaina). Por tanto, las roturas localizadas de algún torón pueden identificarse mejor controlando las frecuencias altas de vibración que con el control de la fuerza global en el cable o la frecuencia fundamental de vibración [1]. Se ha podido observar cómo ciertos cables parecen exhibir unas frecuencias altas con mediciones inferiores que pudieran indicar daños puntuales en alguna sección de ese cable (Figura 3).

**Figura 3. Orden modal de cables monitorizados.**

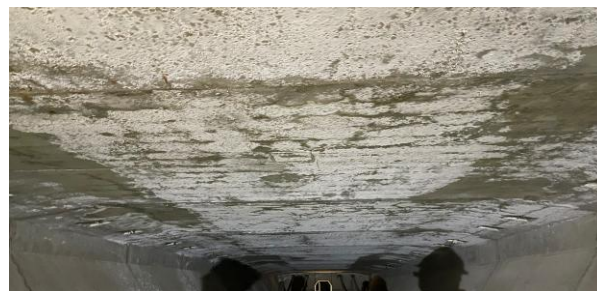
El estado del hormigón también se ha investigado con profusión debido a la magnitud y extensión de las humedades y eflorescencias observables en la losa superior desde el interior del cajón, evidencia clara de las filtraciones de agua a su través por una insuficiente impermeabilización del tablero (Figura 4). El agua y las sales de vialidad invernal, empleadas en gran cantidad por la crudeza del invierno en el emplazamiento del viaducto, son agentes muy agresivos para el hormigón.

**Figura 4. Humedades y eflorescencias en la cara interior de la losa superior.**

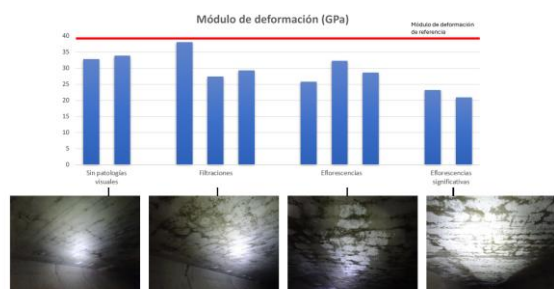
Los resultados de los ensayos de resistencia mecánica del hormigón han resultado en una disminución significativa de la rigidez del hormigón (medida a través de su módulo de deformación) que guarda una notable correlación con la intensidad de las eflorescencias en la ubicación en la que se ha extraído el testigo (Figura 5): las mayores disminuciones de la rigidez del hormigón se producen en los testigos extraídos en zonas de la losa superior con gran profusión de eflorescencias, mientras que en los testigos extraídos en la losa superior en zonas sin grandes eflorescencias, la rigidez del hormigón presenta valores más elevados y próximos al valor teórico de referencia del módulo de deformación para un hormigón de estas características (se ha adoptado un valor , que es el utilizado en el proyecto del puente original, y que es del mismo orden de magnitud del valor que resulta de aplicar la formulación de la vigente normativa del Eurocódigo 2, que conduce a un valor de 36 GPa para un hormigón con  $f_{ck} = 40\text{MPa}$ ).

**Figura 5. Correlación ensayos módulo de deformación y patologías existentes.**

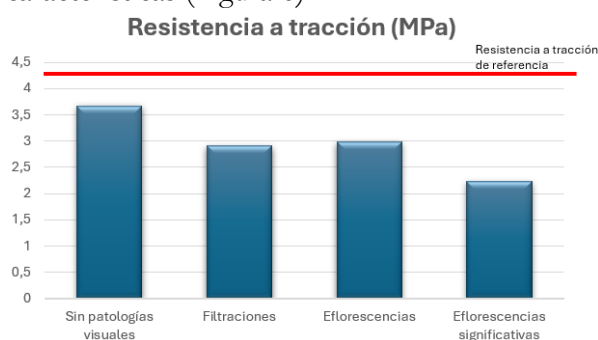
Los resultados de los ensayos de resistencia a compresión simple del hormigón no muestran una tendencia clara de disminución de la resistencia, pero esto es un fenómeno conocido, por el cual la disminución de resistencia en hormigones con algún tipo de afección resistente por ataque químico se manifiesta primeramente en el módulo de deformación y sólo en estadios muy avanzados se manifiesta en una disminución de la resistencia a compresión. Precisamente por ello se han complementado los ensayos de resistencia con el ensayo de resistencia a flexotracción, menos frecuente, pero que considerábamos relevante en este caso para detectar una posible afección a la resistencia que no manifestasen los ensayos a compresión simple. Nuevamente, se ha identificado una notable correlación por la que los testigos extraídos en las zonas de mayor intensidad de eflorescencias presentan una merma significativa de la resistencia a flexotracción en relación con el valor teórico de referencia para un hormigón de estas características (Figura 6).

**Figura 6. Correlación ensayos resistencia a tracción y patologías existentes.**

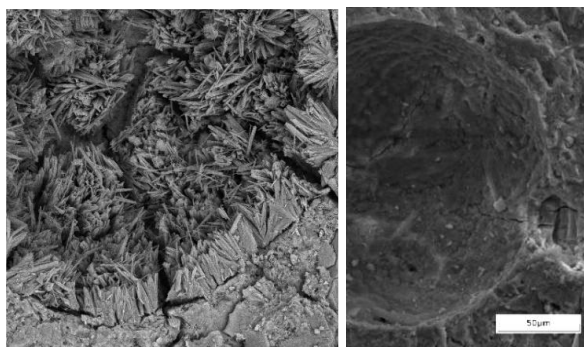
Con todas las salvedades que deban considerarse al establecer las conclusiones de un análisis patológico del hormigón que implique estos procesos de ataque químico, los indicios apuntan a que la ettringita se ha formado por ataque químico al hormigón debido al uso intensivo de tratamientos de vialidad invernal y a las abundantes filtraciones a través de la tabla superior del cajón. El análisis químico de las eflorescencias indica que esas sales blancas son sulfatos sódico y potásico (thernardita y aftitalita). Estas sales podrían ser sulfatos del propio cemento, pero bien podrían ser sales de aportación exterior, ya que el análisis químico de las sales de vialidad invernal utilizadas indica que contienen sulfatos. En cualquier caso, las sales han exudado por la acción del agua a través del hormigón de la losa superior del cajón, siendo una evidencia muy esclarecedora que se haya encontrado ettringita en las muestras del hormigón de la tabla superior, expuesta a las filtraciones de agua y sales del tablero, pero no de la tabla inferior, no expuesta a tales filtraciones (Figura 7). Luego la ettringita no puede proceder del normal proceso de fraguado del hormigón, ya que cada dovela se hormigona de una sola vez, y apunta a que se haya formado por la reacción con sulfatos de aportación exterior.

**Figura 7. Vista microscópica de poro de la tabla superior colmatado de cristales de ettringita (izquierda) y de la tabla inferior con el poro vacío (derecha).**

Por tanto, concluimos que el hormigón presenta ataque químico por sulfatos, que se manifiesta en la presencia de ettringita y que provoca, por su carácter expansivo, una afección a las propiedades mecánicas del hormigón. Esta pérdida de propiedades se manifiesta en una reducción significativa del módulo de deformación del hormigón y en la resistencia a flexotracción (ambos con pérdidas del orden del 40% respecto al valor teórico de referencia). Este ataque químico se manifiesta claramente en el hormigón de la tabla superior pero no se ha observado presencia alguna de ettringita en las muestras de la tabla inferior, por lo que la hipótesis más probable es que el detonante de este proceso de degradación del hormigón haya sido la filtración de agua y sales de viabilidad invernal a través de la losa superior del tablero.

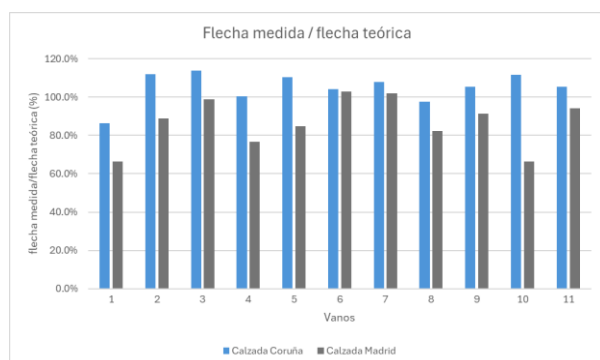
En general, las flechas medidas se corresponden con el orden de magnitud de las previstas y, como indica el informe del laboratorio encargado de la prueba de carga, se observa un adecuado comportamiento elástico de la estructura (es decir, el tablero recupera íntegramente la flecha experimentada durante la prueba de carga). Puede apuntarse, no obstante, una cierta tendencia a que la relación flecha medida/flecha teórica sea superior en los vanos de la calzada sentido Coruña, lo cual apunta a una pérdida de rigidez del hormigón en los vanos de esta calzada en comparación con la sentido Madrid (Figura 8). Y esta circunstancia podría estar relacionada con la intensidad de las eflorescencias, mucho mayor en la calzada sentido Coruña, orientada al Norte, que en la calzada sentido Madrid, que experimenta una climatología más benigna por su orientación sur.

**Figura 8. Flecha medida en calzada Coruña (gris) y Madrid (azul).**

respuesta estructural global del viaducto, pero también apuntan a una cierta pérdida de rigidez más generalizada en la calzada sentido Coruña que pudiera estar relacionada con los procesos de ataque químico al hormigón, más extendidos en esta calzada al estar afectada por una mayor extensión e intensidad de las eflorescencias.

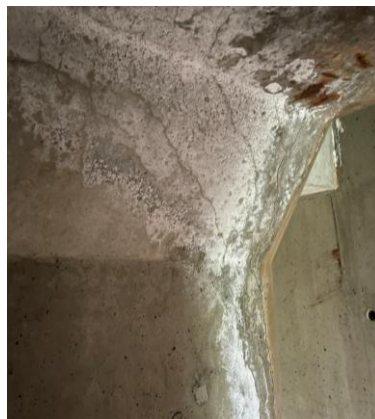
En varios de los mamparos del puente se observa abundante fisuración por esfuerzos. En concreto, esta fisuración se observa con mayor profusión en los mamparos de los vanos 1, 3 y 4 de la calzada Coruña o en los vanos 3 y 6 de la calzada Madrid.

Esta fisuración se observa en los pasos de hombre, en la cara del trasdós del mamparo, con una trayectoria cuasi-vertical, abriéndose en

abanico en la parte superior del paso de hombre, como se observa claramente en la siguiente fotografía:

**Figura 11. Fisuración por esfuerzos en los pasos de hombre de ciertos mamparos.**

Llama además poderosamente la atención la correlación que existe entre la existencia de fisuración por esfuerzos en los mamparos y la extensión de las eflorescencias en la tabla superior de la dovela de mamparo. Aquellos mamparos en los que la tabla superior presenta gran intensidad de eflorescencias en la proximidad del mamparo están indefectiblemente fisurados por esfuerzos; al contrario, aquellos mamparos en los que la tabla superior apenas presenta eflorescencias no manifiestan esa fisuración por esfuerzos

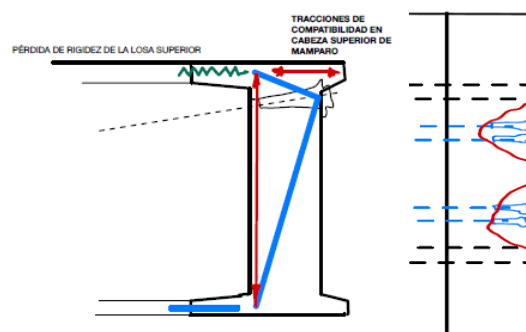
Esta fisuración tiene una clara correlación con los esfuerzos transmitidos por las cabezas de anclaje. Es una fisura que abarca en planta la ubicación de las cabezas de anclaje de los cables superiores, precisamente los anclajes activos (en los que el cable tiene mayor tensión), lo que explica que sistemáticamente se produzcan en ciertos mamparos pero siempre del lado Coruña,

desde el que se realizó el tesado del vano durante la construcción del viaducto (Figura 12). Es muy significativo que la fisura progrese desde el vano y penetre en la losa de continuidad, lo cual indica claramente que no se trata de fisuración por retracción, que en tal caso se interrumpiría en la junta fría entre mamparo y losa de continuidad entre vanos. Por el contrario, es una fisuración por esfuerzos, asociada al efecto de pérdida de rigidez de la losa superior, como se ilustra en el siguiente esquema.

**Figura 12. Esquema del mecanismo de fisuración por esfuerzos en cara superior, asociado a la pérdida de rigidez de la tabla superior.**

La fisuración observada en estos mamparos es un indicio más que refuerza la hipótesis de pérdida de rigidez de la losa superior en el entorno de los mamparos con mayor afección de eflorescencias. No es, por tanto, una problemática distinta a las que hasta ahora se venían analizando. Lo que sí aporta es una evidencia muy clara de la problemática estructural del mamparo en el punto más crítico de estos, que es la losa superior junto a las cabezas de anclaje, que ya por su propia geometría resulta estrictamente dimensionada como elemento de paso de la biela comprimida de las cabezas de anclaje.
