# Sustitución de tirantes de la pasarela de Marqués de Zafra (Calle 30, Madrid)

*Stay-cables replacement in Marques de Zafra footbridge (Calle 30, Madrid)*

La pasarela peatonal de Marqués de Zafra, construida en 1979, es la única estructura atirantada con la que cuenta la vía. En una Inspección Especial en 2020 se detectaron deterioros en uno de los tirantes, con rotura de la vaina de protección, perdida de lechada y corrosión en los alambres. Se reparó provisionalmente el sistema de protección de este tirante, y acometieron los trabajos de Inspección Especial para la evaluación el estado de conservación del resto. A la vista de los resultados de la inspección, y puesto que los tirantes se encuentran al final de su vida útil, se redactó el proyecto de sustitución de los tirantes y mejora de la durabilidad de la pasarela.

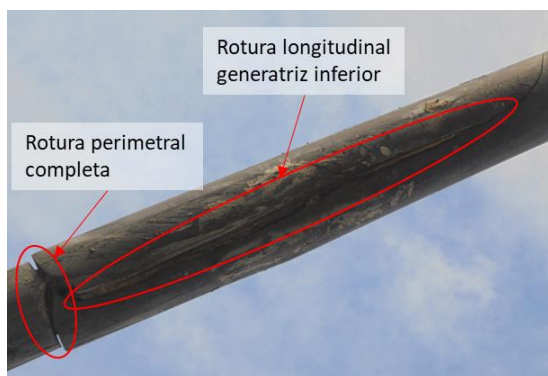
En la Inspección Principal, llevada a cabo por EMESA en febrero 2020, se detectó una fisura de aproximadamente 1.0 m de longitud en la vaina de uno de los tirantes largos del vano principal. El inicio de la fisura describía una alineación longitudinal, coincidiendo con la generatriz inferior, para terminar siendo perimetral en el extremo. En la zona inferior se observaba una falta de lechada, con alambres de pretensado a la vista y una corrosión avanzada.

**Figura 7. Fisuración de la vaina del tirante.**

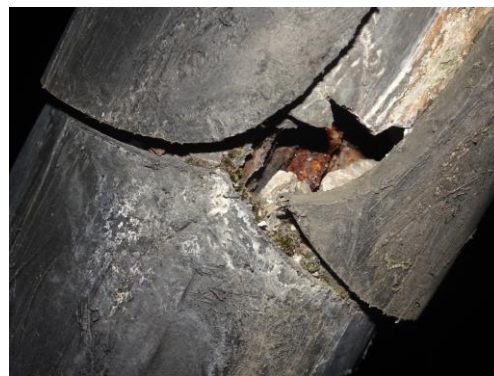
**Figura 8. Vista del interior de la vaina.  
Falta de inyección y corrosión de los alambres.**

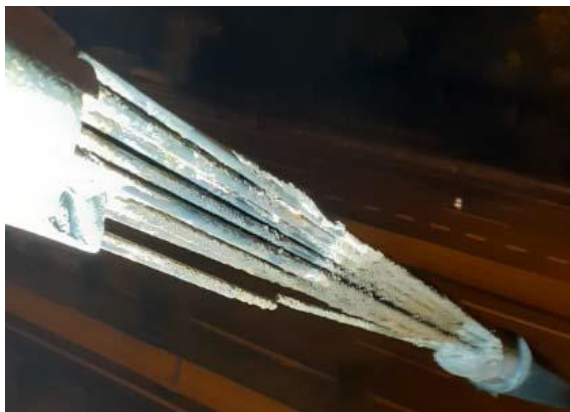
En la reparación, llevada a cabo por Freyssinet, se retiró un tramo de la vaina en la zona afectada y se picó manualmente la lechada hasta descubrir completamente los alambres. La lechada se encontraba completamente disgregada, y la corrosión era uniforme y avanzada, con una reducción significativa de la sección resistente. En la inspección de la zona descubierta se registraron 12 alambres con corrosión y pérdida de sección (los perimetrales, ya que la lechada interior no se retiró para no dañar más alambres), uno completamente roto y otro con falta de tensión.

**Figura 9. Estado de los alambres.  
Corrosión generalizada y rotura de 1 alambre.**

Tras la inspección visual se procedió con la reparación provisional del tirante, siguiendo los siguientes pasos:

- Aplicación de producto pasivante.
- Instalación o soldadura de un nuevo trozo de vaina de PEAD.
- Inyección de la vaina con lechada rellenando por gravedad.

- Sellado de los agujeros de inyección.
- Protección del segmento reparado con una membrana autosellante.

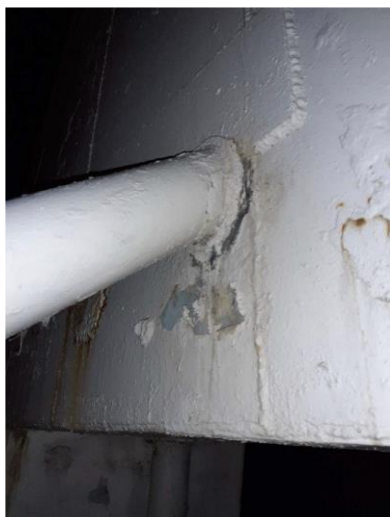
Figura 10. Detalle de la unión del tubo de acero en extremo superior.

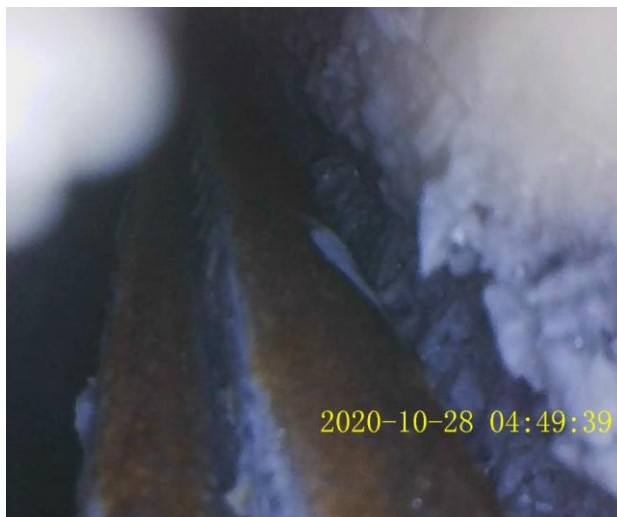
Además de la inspección y reparación del tirante afectado, Freyssinet llevó a cabo un mapeo de todos los tirantes. Mediante golpes con un martillo se detectaron zonas con posibles huecos; en ellas se realizó un orificio para confirmar si realmente existía un llenado incompleto de lechada. En los casos que fue posible, se introdujo un boroscopio en el interior de la vaina para inspeccionar la longitud libre.

- Huecos concentrados en los primeros metros de la parte superior de los tirantes, que afectan a más del 50% de los tirantes.
- Cordones descubiertos en esos huecos.
- Humedad en los hilos de todos los tirantes en los que se detectó hueco. Esta humedad se explicaba por la infiltración del agua de escorrentía a través de la conexión del tubo metálico de la parte superior y el pilono.
- Corrosión superficial en alambres en 3 tirantes.
- Lechada de baja consistencia en 1 tirante.

Figura 11. Inspección con boroscopio del interior de la vaina.
